## 高圧ガス事故概要報告

整理番号 2011-445	事故名称 コンタクターのシールオイルドレンボス溶接部からの漏えい			
事故発生日時 2011-8-22 9時30分頃		事故発生場所 三重県四日市市		
施設名称 重油分解センター、 アルキレーション装置	機器名 コンタクター	主な材料 SF440	概略の寸法 外径 2,500mm× 長さ 14,000mm	
内容物 アルキレートガソリン	高圧ガス製造能力 1,350kL/日(Nor.)	常用圧力 0.44MPa	常用温度 7.2℃	
被害状況 重油分解センターのアルキレーション装置で、オペレーターがコンタクターからアルキレートガソリンが少量漏れていることを発見した。(人的被害なし)				
事故概要 <p>①8月22日9時30分頃、重油分解センターのアルキレーション装置で、オペレーターがパトロール中にコンタクター本体のメカニカルシール部から、アルキレートガソリンが漏れいしていることを発見した。</p> <p>②16時00分頃、コンタクターを停止した。</p> <p>③8月23日～25日、コンタクターの液抜き、窒素パージを実施し、メカニカルシール点検のため、仕切り板を挿入した。</p> <p>④8月26日8時00分頃、メカニカルシール点検のため、窒素保圧状態で漏えい部の確認を行ったところ、メカニカルシール部の漏えいではなく、シールオイルドレンボス溶接部からの漏えいと判明した。</p> <p>⑤9時30分頃、四日市市消防本部予防保安課へ連絡した。</p> <p>⑥10時30分頃、三重県防災危機管理部消防・保安室へ報告した。</p>				
事故原因 <p>①漏えい箇所の目視検査の結果、溶接部に0.1mmのピンホールが確認された。</p> <p>②コンタクターの運転温度は外気よりも低く、機器表面に結露が生じるため機器全面に保冷が施工されていた。</p> <p>③しかし、漏えい箇所は回転機のインペラ駆動用の軸が貫通しているため、保冷を施工することが出来ない箇所であった。</p> <p>④シールオイルドレンボス部は、発生した結露により、絶えず湿潤環境であることから、外面腐食が進行し、漏えいに至ったと推定される。</p> <p>⑤同種機器となる他のコンタクター(3基)について、オイルシールドレンボス部の点検を実施したところ、1基のコンタクターで同様の原因と推定される外面腐食が確認された。</p>

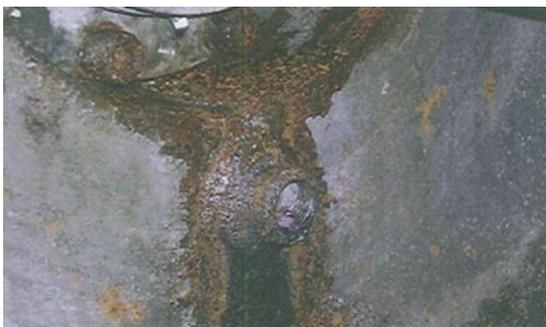
写真2 漏えい箇所拡大

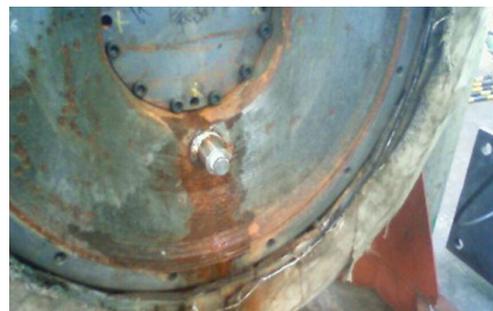
写真3 補修後

再発防止対策 <p>①シールオイルドレンボス及びプラグを炭素鋼から耐腐食性の材質であるSUS316Lに変更した。</p> <p>②外面腐食の予防策として、ボス周辺に防食塗装を施工した。</p> <p>③補修後のシールオイルドレンボス部は、以下の理由で2013年の定修時に炭素鋼へ更新する。</p> <ul style="list-style-type: none"> <li>・検査の結果、内面からの腐食がなかった。</li> <li>・ステンレス鋼の場合、同材質の炭素鋼に比べ電位差による腐食が懸念される。</li> </ul>				
教訓 <p>①このコンタクターは、プロセスに硫酸を使用しており、コンタクター内の腐食に関しては注意して管理されていたが、機器外装で保温出来ない湿潤環境下の管理が</p>
