高圧ガス事故概要報告

整理番号 2011-453	事故名称 コンプレッサーのクランク室オイルゲージ取付部からのアンモニア漏えい			
事故発生日時 2011-12-26 9時45分頃		事故発生場所 三重県四日市市		
施設名称 重油分解センター、 アンモニア供給施設	機器名 コンプレッサー	主な材料 ASTM A536-74	概略の寸法 1,500mm×700mm(外形)	
内容物 アンモニア	高圧ガス製造能力 9,500m ³ /日(Nor)	常用圧力 1.47MPa	常用温度 20℃	
被害状況 重油分解センターのアンモニア供給設備で、オペレーターがアンモニア受入のため、バルブ操作を行ったところコンプレッサーのクランク室オイルゲージ口からアンモニアが大気へ漏えいした。(人的被害なし)				
事故概要 ①12月26日9時45分頃、重油分解センターのオペレーターが、液化アンモニアの受入のため、コンプレッサーの入口、出口バルブを開けた直後にコンプレッサーのクランク室オイルゲージ口からアンモニアガスが大気へ漏えいした。 ②9時55分頃、四日市市消防本部へホットライン通報した。 ③10時00分頃、空気呼吸器を装着したオペレーターが、コンプレッサーの入口、出口バルブを閉止し、漏えいを停止させた。 ④10時32分頃、三重県防災危機管理部消防・保安室へ状況を報告した。 ⑤12月26日～27日、コンプレッサーの分解点検を実施した。				
事故原因 ①コンプレッサーの分解点検を行い、単体にて気密試験を実施した結果、漏えいを引き起こす原因となる不具合は見られなかった。 ②分解点検した後に、圧縮弁、ピストンリング、テンションリング、及び軸封パッキンの取替えを実施したが、傷、摩耗等の不具合は見られなかった。 ③また、シリンダー、ピストンロッド、及びクロスヘッドに傷、摩耗等の不具合は認められず、ピストンエンドクリアランスにも問題はなかった。 ④このことから、以下に漏えいに至った経過、及び推定される原因を記載する。 ・アンモニア貯槽からコンプレッサー入口までの配管(1B×24m)は、常時、アンモニア貯槽上部のアンモニアガスにより満たされた状態となっており、外気温の低下により、この配管内部のアンモニアガスが液化し滞留した。 ・コンプレッサーの入口配管の液化したアンモニアが、コンプレッサー入口バルブを開けた際に、リキッドトラップ(内容積7L)をオーバーフローしてコンプレッサーシリンダー内に侵入した。 ・コンプレッサーシリンダー内に入ったアンモニアガスが、ピストンOリングとシリンダーの隙間からリークし、気化したことにより気化熱で低温状態(推定-23℃)となり、摺動部の軸封パッキンを収縮硬化させシール性が低下して、クランク室にアンモニアガスが侵入した。 ・クランク室が加圧状態となりオ

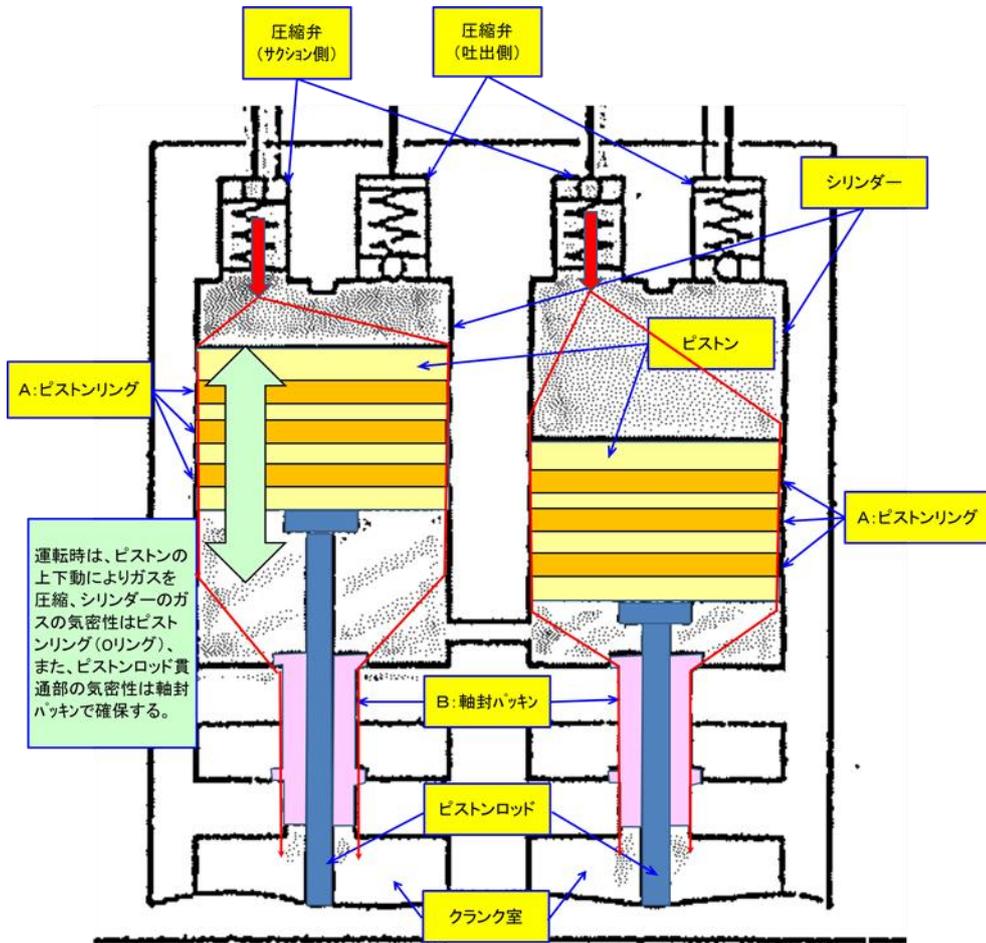
図3 ピストン部拡大

- ①高圧ガス保安法コンビナート等保安規則第五条第1項第四十三号でも定められているが、毒性ガス等の貯槽の直近のバルブは、使用しない時は閉止状態とし、縁切りを行う必要がある。
- ②コンプレッサーが停止している際は、内圧がかかればピストンリングからガスが漏洩する場合があります、軸シール部からクランク室まで流入する可能性があるために注意が必要である。
