高圧ガス事故概要報告

整理番号 -	事故名称 アクリル酸製造施設の爆発、火災事故		
事故発生日時 2012-9-29(土) 14時35分頃		事故発生場所 兵庫県姫路市	
施設名称 アクリル酸製造施設	機器名 中間タンク (V-3138)	主な材料 側板 SUS304(t3mm) 底板 SUS316(t4mm)	概略の寸法 I.D4.2m×H5.6m (保温施工)
内容物 アクリル酸、安定剤等	高圧ガス製造能力 (危険物施設)	常用圧力 (大気圧)	常用温度 (未設定)
<p>被害状況</p> <p>アクリル酸製造施設にある高純度アクリル酸精製塔のボトム液を貯蔵していた中間タンク(図1参照)が破裂、爆発し、周辺火災が発生して、隣接しているアクリル酸タンク、トルエンタンク、ラック、配管などが破損した。</p> <p>この事故で、死者1名(消防吏員)、重症5名(消防吏員2、従業員3)、中症13名(消防吏員8、警察1、従業員4)、軽症18名(消防吏員14、警察1、従業員3)、合計37名が死傷した。</p>			
<p>事故概要</p> <p>9月18日～9月20日 事業所の全面停電による電気、計装保全工事(全面停電工事)を実施</p> <p>9月20日 21:00頃 全面停電工事後、中間タンク(V-3138)を復旧(冷却水コイル通水開始、ミックスガス(M-Gas)でシール開始、送液ポンプ(P-3138C)稼働)</p> <p>9月21日 11:00頃～14:00頃 中間タンク(V-3138)から回収塔(T-6701)へ液張り、T-6701をスタートする。その後、精製塔(T-6108)をスタートし、T-6701へ精製塔ボトム液を直接供給する(液張り後、V-3138の液量は約14m³から約10m³に減少)(図2参照)</p> <p>9月24日 10:00頃～ 精製塔(T-5108)スタート 14:10頃～ T-5108のボトム液抜き出し開始(中間タンク(V-3138)経由で回収塔(T-6701)へ供給)</p> <p>9月25日 9:30頃～ 中間タンク(V-3138)液溜め開始(V-3138から回収塔(T-6701)への供給停止)(図3参照)</p> <p>9月28日 14:00頃～ 中間タンク(V-3138)の液量が60m³到達後、V-3138への供給停止(精製塔(T-5108)ボトム液を回収塔(T-6701)へ直接供給に切替え)(図4参照)</p> <p>9月29日 13:17頃 中間タンク(V-3138)の液面計が、高位液面異常アラーム発報 13:20頃 V-3138 ベントからの白煙を確認 13:25頃～ 運転員によりV-3138へ消火栓を使った放水を開始 13:40頃 運転シフト責任者が自衛防災隊出動要請の一斉放送を実施 V-3138 液面計指示値が計

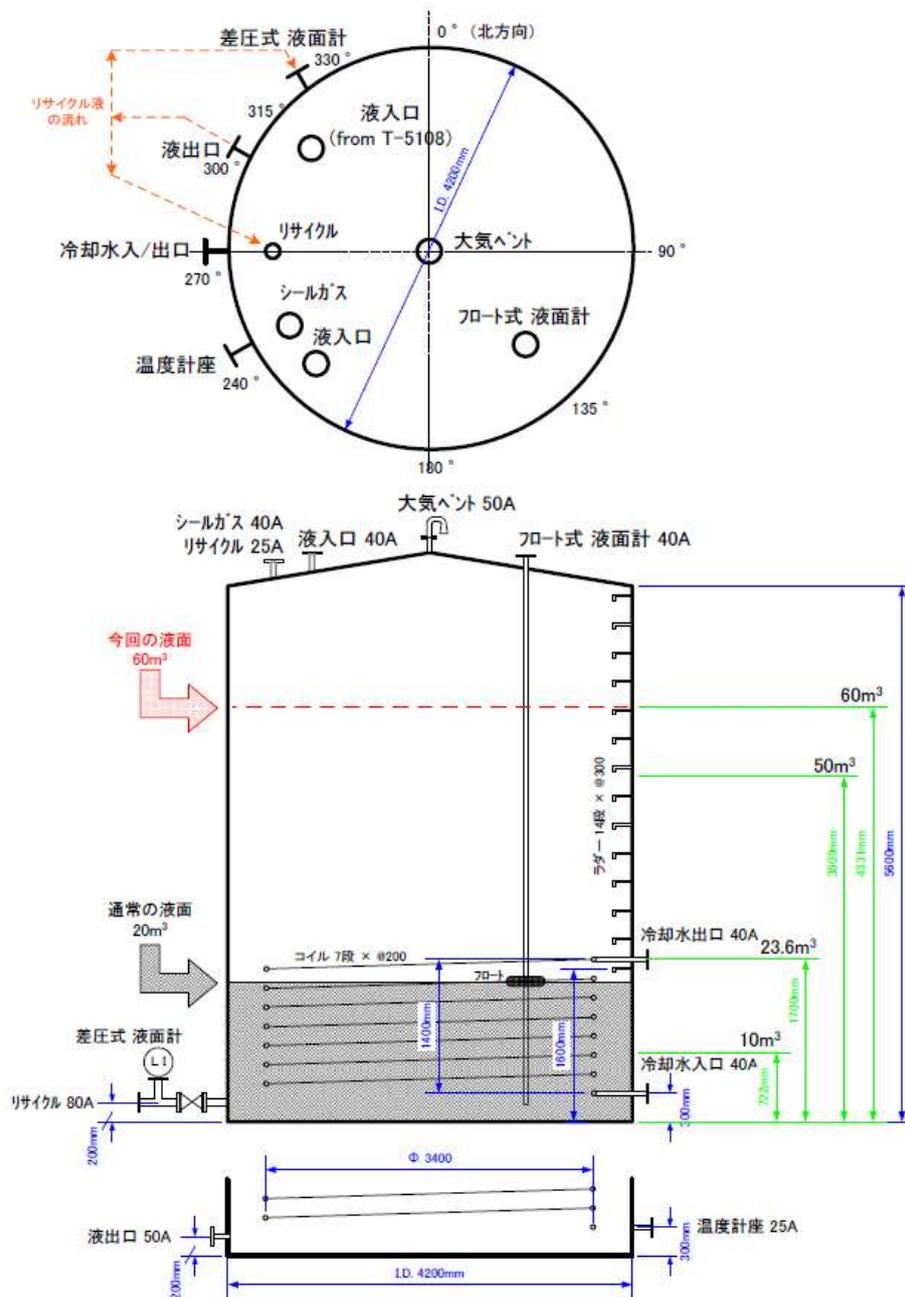
図5 中間タンクの概要

中間タンク(V-3138)は、1985年11月に設置し、公称容量70m³の保温(厚さ75mm)を施したコーンルーフ型タンクである。精製塔の停止時等に精製塔からの抜き出し液(精製塔ボトム液)を一時貯蔵する中間タンクである(図5参照)。

V-3138内部には、アクリル酸の凍結防止と液の冷却を兼ねて、冷却水コイルが設置されている。コイル上面までの液容量は約25m³である。

V-3138の貯蔵液は送液ポンプ(P-3138C)を介して、同じV-3138へ循環されている。循環先はタンク側板下部に設置された液面計ノズル部(液面計リサイクル)およびタンク天板(天板リサイクル)の2箇所がある。

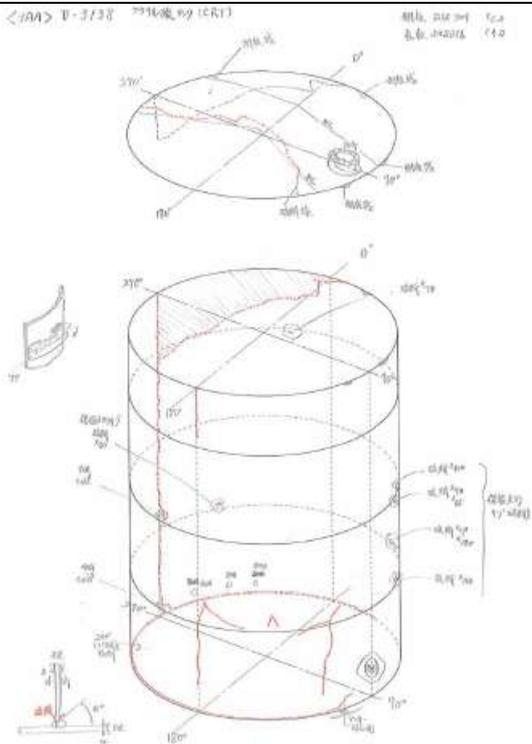
図6 中間タンクの復元図（スケッチ図）

- ① 中間タンク(V-3138)は、天板(屋根板)と側板との接合部近傍が破断して分離し、さらに二つに分裂して、ともに約50m程度飛散していた(図6参照)。
- ② 側板(胴板)270°方向で縦方向にほぼ直線的に裂け、観音開きになるまで変形し、1枚の板に近い状態で発災現場の防液堤内に残った。さらに、底板と側板との接合部近傍で破断していた。一部破断せずに側板とつながった状態で、側板と共に防液堤内に残っていた。
- ③ 冷却水コイル出口ノズル周辺部で発生したき裂は、タンク側板270°の上下二方向に分裂して進展し、上方に進展したき裂は天板側へ侵入して135°位置付近で天板を貫通した。天板および底板は概ね側板の接合部付近で周方向にき裂が進展した(図7、表1参照)。

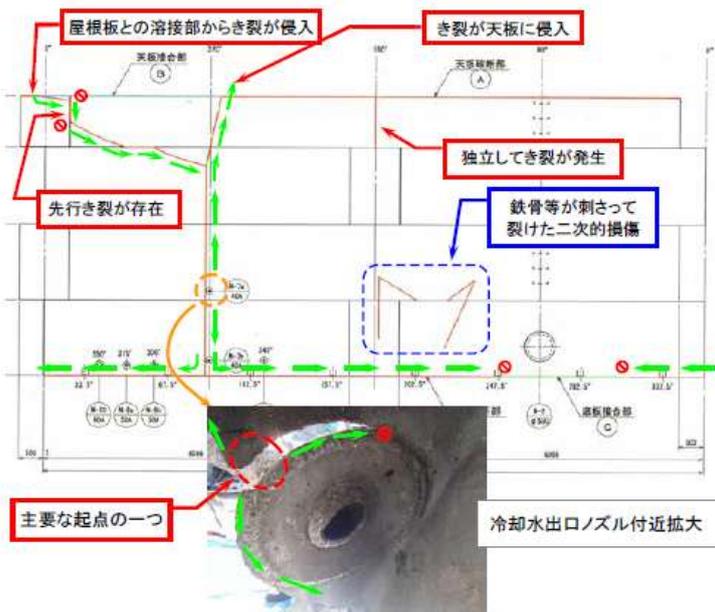
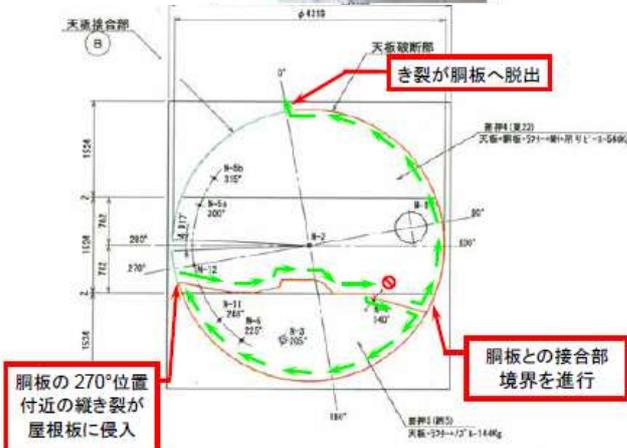
図7 中間タンクのき裂の進展経路図（推定）

事象の進展	発生時刻	V-3138内部 圧力 [MPaG]	V-3138内部 温度 [°C]
・ V-3138 内部圧力上昇開始	13:20頃	大気圧	(160～170)
・ 液面計指示値振り切り	13:40頃	(0.025)	(175)
・ 自衛防災隊消防自動車による放水開始 (3,100L/min)	14:00頃	-	-
・ V-3138 アンカーボルト破断	-	(0.1)	
・ 冷却水コイル出口ノズルにき裂発生 (ノズル向き: 270°)	14:35頃まで	(0.24～0.29)	(234)
・ き裂進展し、内容物流出 (270° 上下縦方向)	14:35頃まで	(0.24～0.29)	(234)
・ 気相部にき裂到達、一気に内部圧力低下	14:35頃	(大気圧)	(234)
・ 蒸気爆発 (平衡破綻型)	14:35頃	(0.45～0.64)	(234)
・ 火災 (アクリル酸: 約66m ³ 、トルエン: 約28m ³ が燃焼)	14:35頃	-	-
・ 火勢鎮圧	22:36頃	-	-

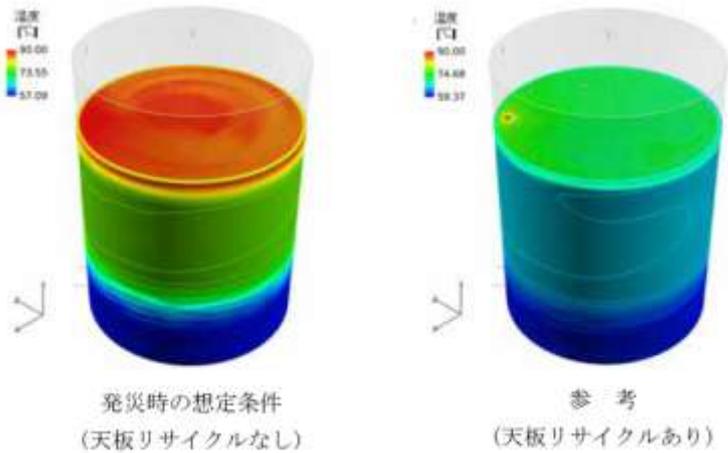
図 8 中間タンクの流動解析 (60m³貯蔵時)

1. 中間タンク(V-3138)へ高温(約100度と推定)の精製塔(T-5108)ボトム液を受け入れ、また、タンクの貯蔵液量を増加したにもかかわらず天板リサイクルを実施しなかったために、タンクの上部において、アクリル酸を高温で長時間滞留させた

(図 8 参照)。

- ① 液性状等の再確認および管理温度の設定
- ② 温度管理手段の設定(温度計の設置およびタンク天板リサイクルの常時実施を含む)
- ③ 異常判断基準温度および対応手段の設定(緊急安定剤投入等の検討)
- ④ V-3138 および付帯設備設置に伴うリスク検討および妥当性評価の実施
- ⑤ 試運転におけるV-3138 および付帯設備の使用条件、状態等の確認

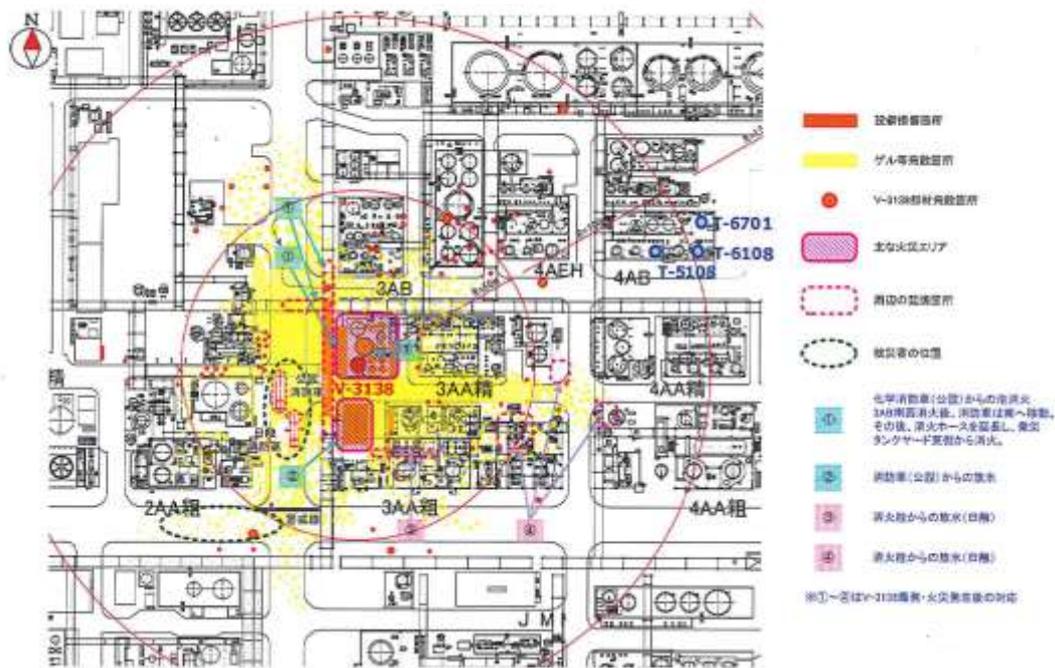
図 9 火災の発生状況

2. タンク貯蔵液の高温部において、アクリル酸の二量体生成反応が加速的に進行し、その反応熱によりタンクの貯蔵液温度が上昇した。その結果、アクリル酸の重合反応が進行し、更なる温度上昇を招いた。
3. タンク貯蔵液の温度検知および温度監視の不備があったことにより、アクリル酸の重合反応が進行するまで異常な状況を把握できなかった。その結果、V-3138 は破裂、爆発し、さらに火災発生に至り、甚大な人的、物的被害を引き起こした(図 9、写真 1 参照)。

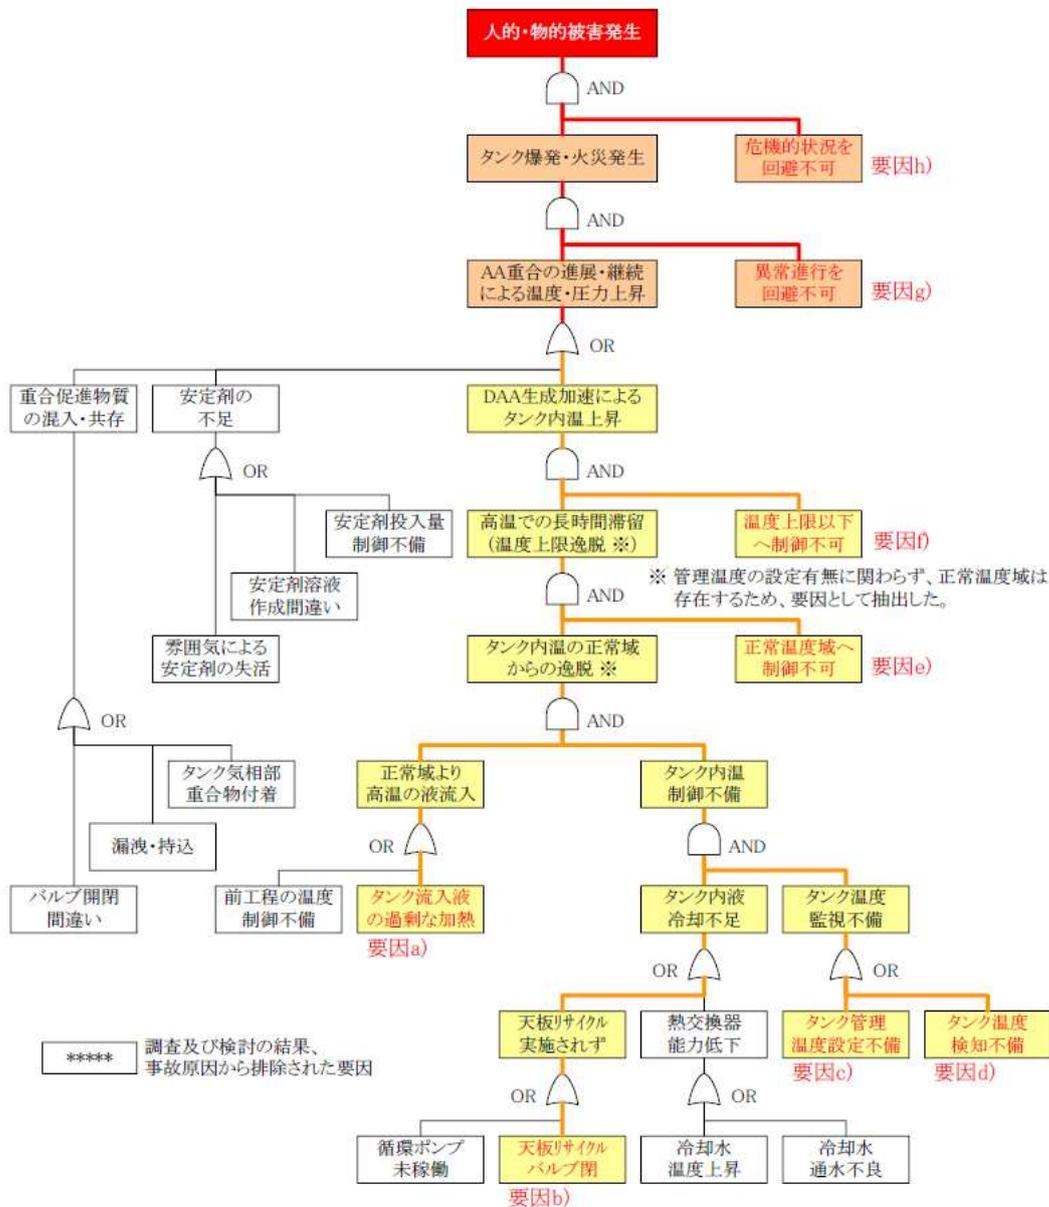
図10 FTA

4. 事故に至る FTA を図 10 に示す。
5. 事故要因の背景(事故調査報告書 5.1.3. 事故要因の背景から項目のみ抜粋。要因 a)～h)は図 10 中に示す。)
 - (1) 要因 a) タンク流入液の過剰な加熱
 - ① 設備経緯
 - ② 設計、建設段階
 - ③ 試運転段階
 - ④ 商業運転開始後
