高圧ガス事故概要報告

整理番号 2012-027	事故名称 合わせ板ガラスを圧着するオートクレーブからの出火		
事故発生日時 2012-2-1 17時00分頃	事故発生場所 茨城県神栖市		
施設名称 圧縮空気製造施設	機器名 オートクレーブ	主な材料 -	概略の寸法等 Φ3100×L6000(容積 51m ³)
高圧ガス名 空気	高圧ガス製造能力(プラント全体) 5,095,270m ³ /日(標準状態)	常用圧力 1.35MPa	常用温度 135℃
被害状況 合わせ板ガラスを圧着するオートクレーブに圧縮空気を入れ運転していたところ、オートクレーブ内で火災が発生した。オートクレーブ内の温度は、通常 135℃に対し 450℃程度まで上昇していた(圧力は通常どおり)。(人的被害なし)			
事故概要 2月1日 14:05 バッチ運転開始 17:00 運転員が No.3 オートクレーブの異音(圧力調整弁の開閉音および流体音)に気付いたため操作盤に向かう。圧力調整弁が 5~6 回動作した後、圧抜き排気用の配管周辺の塗料や継ぎ手から白煙を確認した。白煙と同時に、装置内部の温度異常が操作盤の画面で出たため、運転員は異常と判断して運転停止ボタンを押した。その後、オートクレーブの運転を手動に切り替え、圧力調整弁を全開し圧抜きを開始した。運転員は近くに来た社員に異常を伝えた。 17:04 異常の連絡を受けた社員は、リーダー経由で保安センターへ緊急通報を実施した。 17:05 オートクレーブの圧抜き中も排気配管周辺からの発煙が継続していたため、社員は周囲の作業者を退避させた。 17:13 オートクレーブ外部で発火はないが、保安センター経由で消防本部通信指令室へ 119 番通報を実施した。 17:14 オートクレーブ内に設置してある水冷冷却装置を使用して内部の冷却を開始した。 19:40 オートクレーブ内温度が 80℃まで低下。 20:40 オートクレーブ内温度が 40℃まで低下したため扉を開けたところ、扉下部より水が流れ出るのを確認した。内部水冷冷却装置の漏えいであると判断したため、水の流出が停止後扉の全開放を実施した。内部の状況を扉入口から確認するも、内部製品の温度がまだ 70℃程度あり、台車上の内部製品を引出しての調査は危険が伴うため、消防との協議の上、明朝改めて現場検証を実施することとした。 2月2日 9:10~11:50 内部製品台車の引出し、オートクレーブ内の調査を実施した。

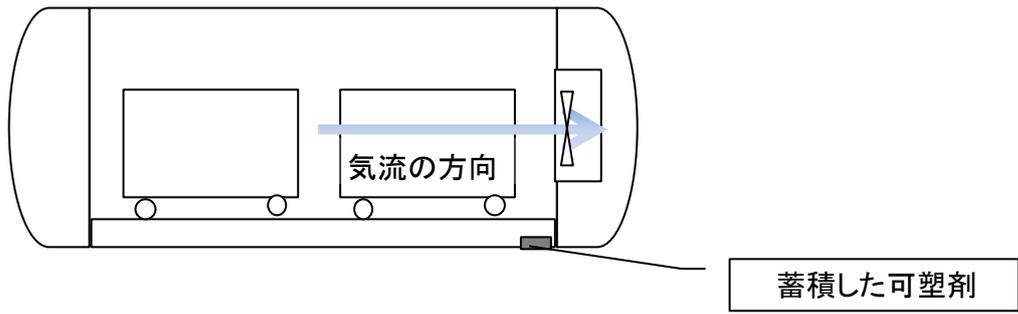
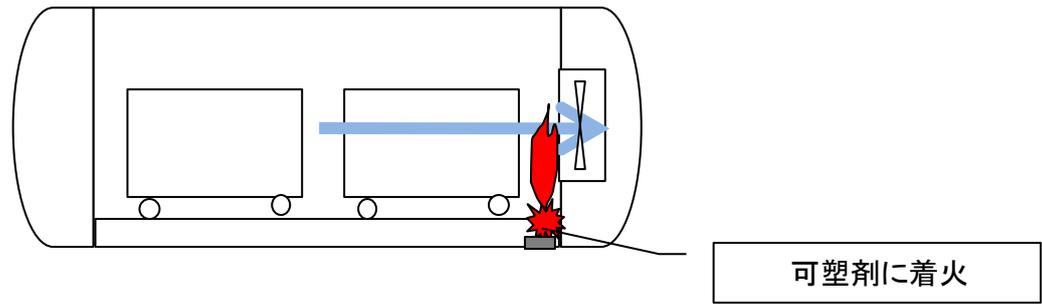
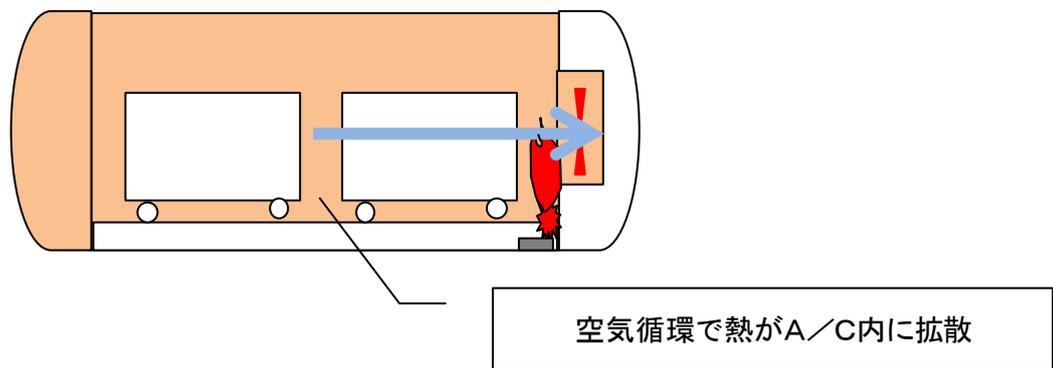
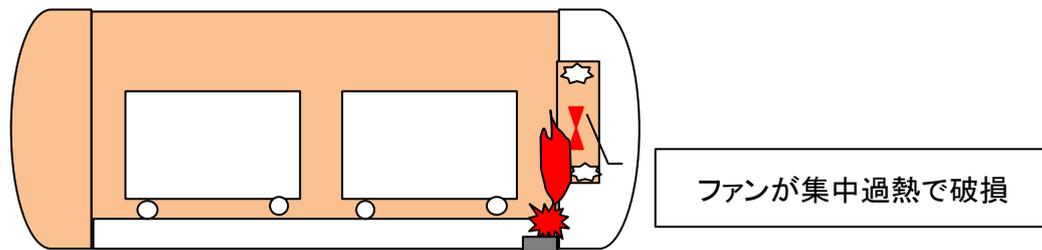
図7 火災発生のプロセス
※A/C(オートクレーブ)

事故原因 ① オートクレーブの下部のピットには生産過程において可塑剤が溜まるため、1週間に1回ピットの可塑剤を拭き取ってから空焚きを行うことになっている(以下「空焚き作業」という)。ヒヤリングの結果、直近の 1月30日の空焚き作業では、拭き取りを実施せずに空焚きを行っていたことが判明した。事故後他のオートクレーブ(No.2)のピットを確認したところ、可塑剤が液体として残っていることを確認した。 ② 空焚き作業記録書には拭き取りについての確認項目がなく、リーダーの確認印は

<p>あるが拭き取りの実施について確認ができない記録書となっていた。</p> <p>③ 空焚き作業は2名で実施しているが、ピットの蓋は鋼製で重量が重いため、トラックで引き出さなければふき取り作業ができない状況であった。また、作業マニュアルには蓋を外してふき取り作業を行うことのみと記載されているだけで、詳細な蓋を取り外す作業についての記載はなかった。</p> <p>④ 事故当時、オートクレーブの2個のヒーターのうち片側のヒーターには本来設置されているはずのクーラーが修理のため撤去されており、直接埃等が付着しやすい状況であった。このため、ヒーター表面付近に、残留または攪拌気流で飛来した埃が堆積し、着火し、これが落下しピットに溜まった可塑剤に着火したと推定した。</p> <p>⑤ ピット内には断熱材が敷かれてあり、ヒーターの下側に可塑剤が溜まりやすい状況となっていた。</p>
<p>再発防止対策</p> <p>① 空焚き作業マニュアルにおいて事前に拭き取りを徹底すること、空焚き後はピットの表面を確認し残留可塑剤がないかを確認することを追記改定した。</p> <p>② ピットの蓋を分割し、一人で取り外し可能にした。</p> <p>③ 断熱性は落ちるが安全性を考慮して、ピット内には断熱材は敷かないこととした。</p> <p>④ 空焚き作業記録用紙において、作業員が拭き取り、空焚きを実施したことを確認する欄を追加した。</p> <p>⑤ クーラーは故障時に備えて予備品を保有し、必ず2セットで運転することとした。また、熱源であるヒーターの定期清掃を2カ月に1回実施することとした。</p>
<p>教訓</p> <p>① 実際に作業を行う運転員に、「なぜこの作業を行うのか」を製品上の重要性だけでなく、安全確保のための重要性を伝える安全教育の徹底が必要である。</p> <p>② マニュアルの順守を徹底させる。マニュアル通りに実行できない、あるいは実行が困難な場合には、速やかに作業監督者にその旨を伝えなければならない。作業監督者は必要に応じて、現状に即したマニュアルへ改定することが重要である。</p> <p>③ 現状に即したマニュアルを作成するためには、日ごろから作業員と監督者の間で、気づき事項を報告できる関係構築が必要である。</p>

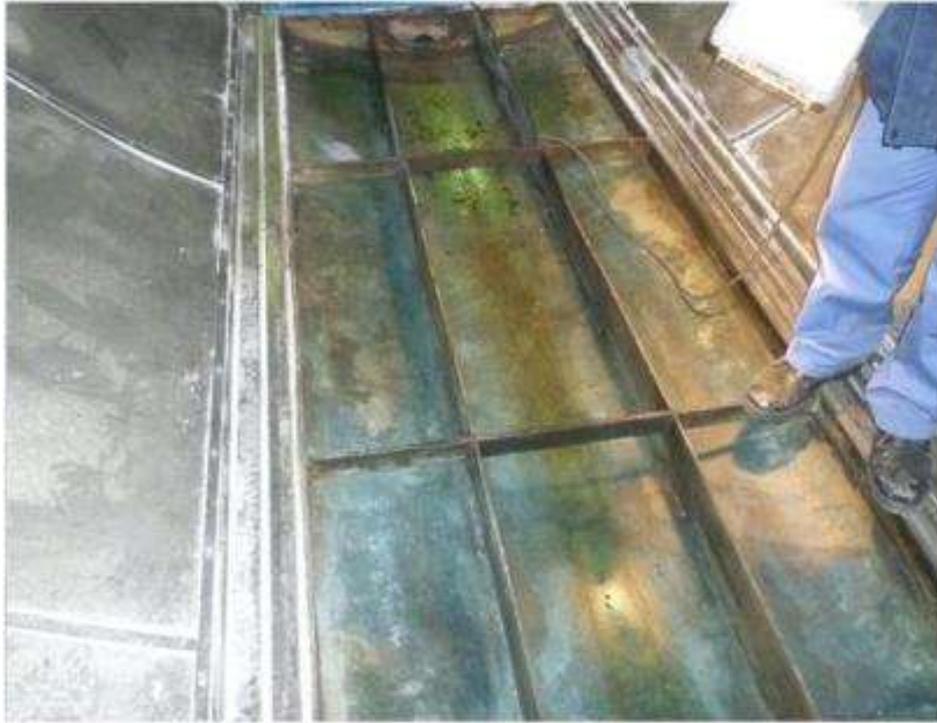
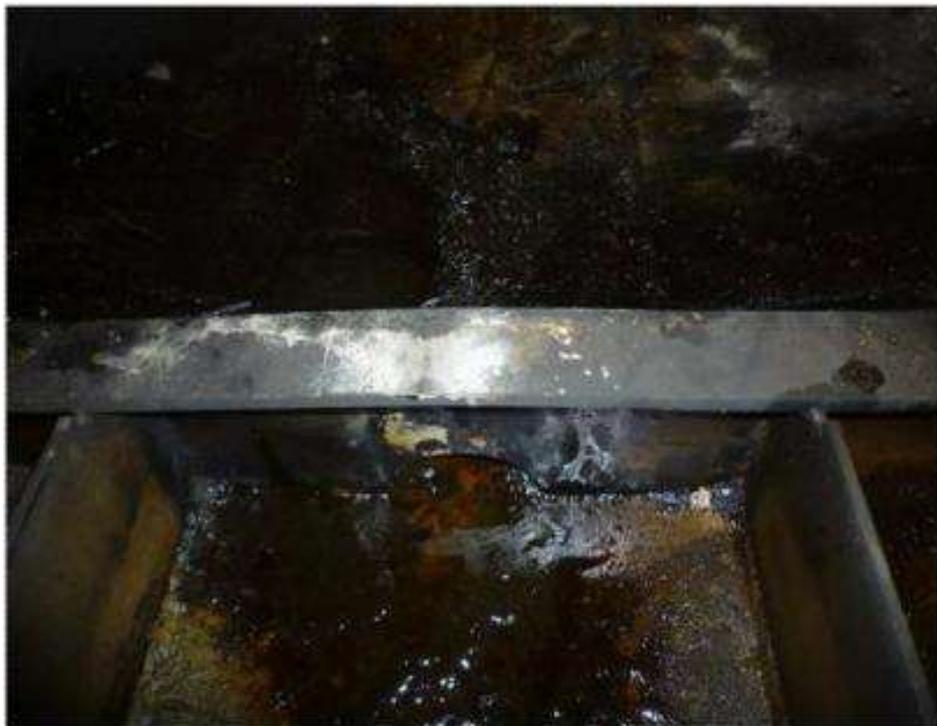
図7 事故後のピット

(全体)

(最奥ファン直下)
