高圧ガス事故概要報告

整理番号 2012-065	事故名称 ブタジエンの荷役準備作業中の操作ミスによる漏えい			
事故発生日時 2012-3-8(木) 13時35分頃		事故発生場所 神奈川県川崎市		
施設名称 タンクファーム 製造施設	機器名 ブタジエン配管、ローディングアーム	主な材料 バルブ(SC)、ブラインドフランジ(CS)	概略の寸法 150A	
内容物 ブタジエン	高圧ガス製造能力 約 1,484 千 m ³ /日	常用圧力 0.34MPa	常用温度 25°C	
被害状況 作業員がB社構内の棧橋にて荷役準備中、バルブ操作を間違えローディングアーム内にブタジエンを流入させた。作業員はブタジエン流入に気づかず、ケミカルタンカーの乗組員にローディングアームの接続を依頼し、乗組員がブラインドフランジを開放しようとした瞬間にブタジエンが漏えいした。直後に乗組員がブラインドフランジを締めて漏えいを止めた(人的被害なし)。				
事故概要 <p>①13:10 A社作業員AとBが、タンクファーム製造施設からのブタジエン出荷ラインで荷役作業準備のため、B社構内にある第一棧橋に到着した(A:勤続7年、棧橋作業経験3回、B:勤続6年、同作業経験なし)。</p> <p>②13:20 作業員A(責任者)が荷役準備のため、C社ブタジエン供給元係員に電話連絡を行った。</p> <p>③13:25 C社係員から圧抜き操作が完了した旨の報告を受け、作業員Aがバルブ操作を開始した。</p> <p>④13:30 作業員Aがローディングアームの接続前にラインセットを間違えたことに気づき、本来「閉」となっているはずのバルブが「開」となっていたので、「閉」とした。このとき、誤った「開」操作により、ローディングアーム内にブタジエン(BD)が流入したことに気がまわらなかった。</p> <p>⑤13:35 作業員Aがラインセットを完了後、ケミカルタンカーの乗組員にローディングアームの接続を依頼した。 乗組員が船上でローディングアームの末端にあるブラインドフランジを開放しようとしたところ、フランジ部からブタジエンが漏えいしたため、すぐに乗組員がブラインドフランジを締め直した(漏えい量100ml(推定)、人的被害なし)。</p> <p>⑥13:57 タンクファーム製造施設の製造課長にバルブ操作ミスにより作業が遅れる旨の連絡が入る。</p> <p>⑦14:10 A社作業員C(勤続43年、経験豊富)の応援を得て、ローディングアーム内の残液回収作業を開始する。</p> <p>⑧15:30 改めて、ケミカルタンカーへ荷役作業を実施した。</p> <p>⑨18時頃 作業が終了したので、B社構内から退場した。</p> <p>⑩10日 ローディングアームの接続作業中に漏えいがあったことを環境安全課、行政当

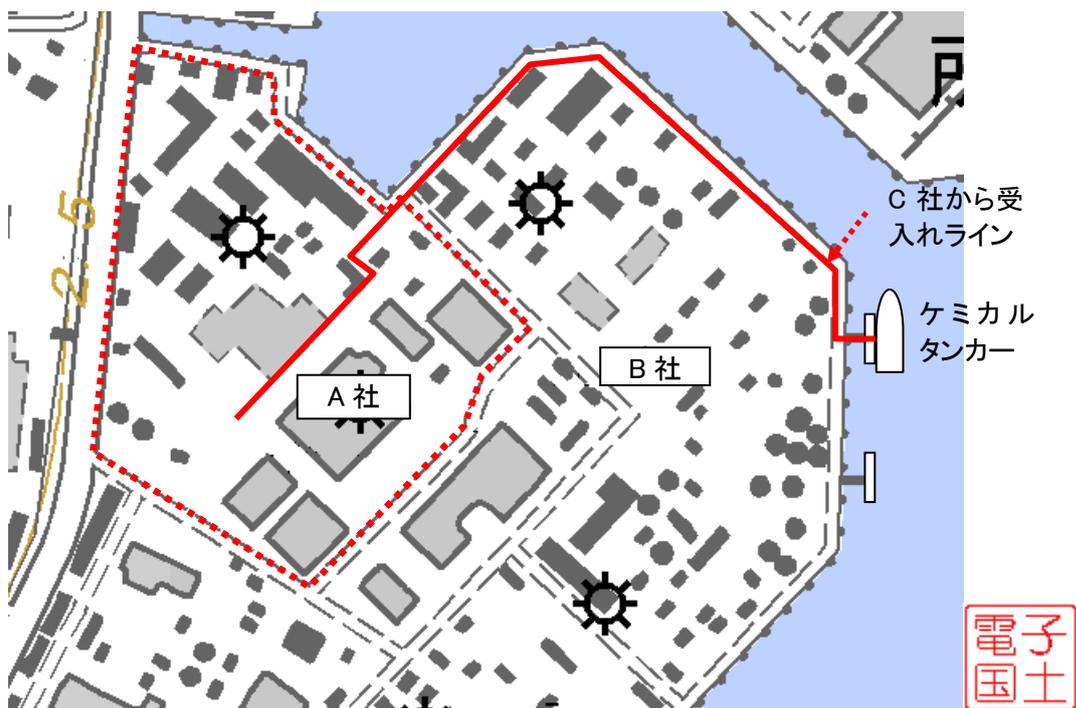
図1 ブタジエン受入れ、出荷ライン(A社:赤点線内)

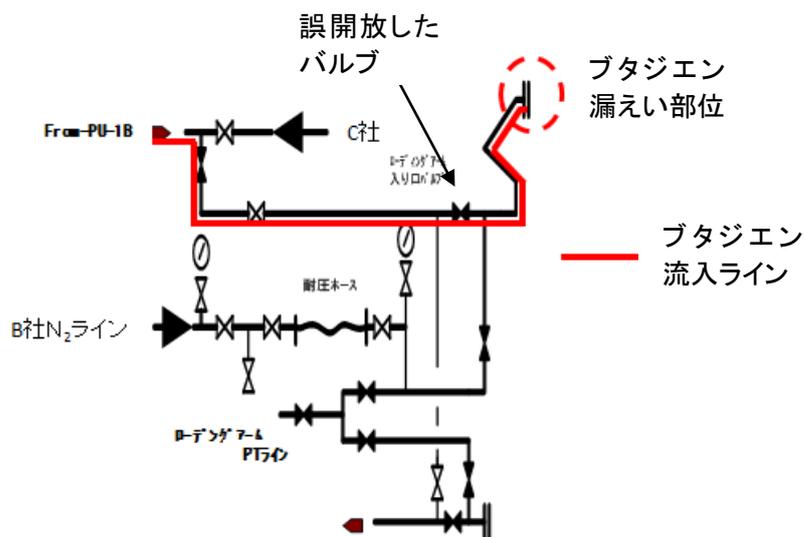
図2 ブタジエン出荷ラインのフロー図

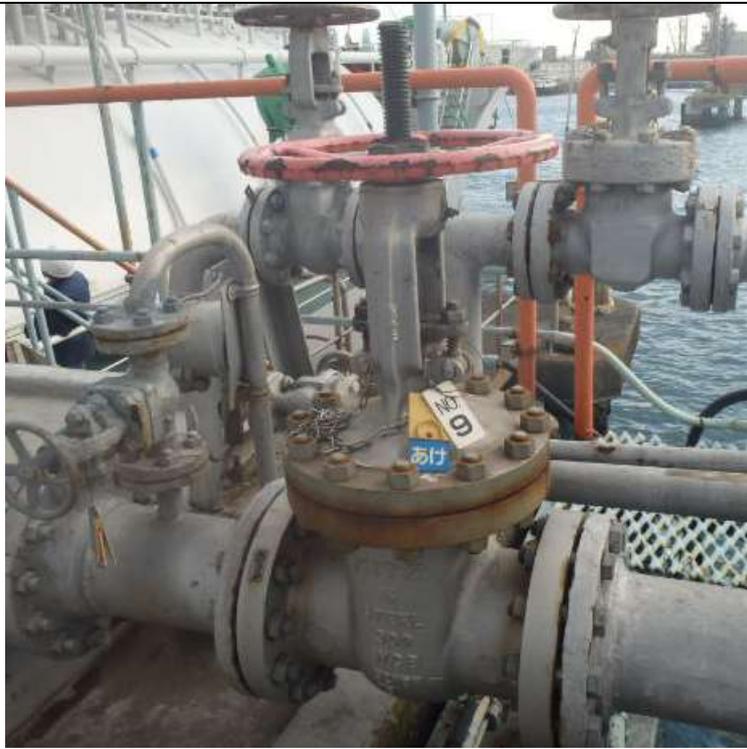
事故原因 <p>① 荷役作業の手順書(チェックシート)に書かれている操作方法が分かりにくい表現になっており、バルブ操作手順を間違えた。</p> <p>② 具体的には、手順書に記載されたバルブ名をみて現場のどのバルブかが分かり</p>

にくかった。さらに、手順書では、部分的なフロー図しか添付されておらず、バルブそれぞれの役割が分かりにくかった。

写真1 ローディングアームの元バルブ(誤開放したバルブ)

- ① 作業手順をフローチャートに変更するとともに、バルブ番号の写真付きとし、分かりやすい手順に改正して誤操作防止を図った。
- ② 全体フロー図でラインのつながりを明示し、バルブの役割を分かりやすくした。
- ③ B 社 棧橋における荷役作業は、作業員のうち 1 名は習熟度ランク4以上を必須とする。
- ④ ブタジエン配管のバルブを操作する前(ローディングアームの接続前)に配管内の圧力を確認し、ブラインドフランジを開放する手順に変更する。
- ⑤ 基準書改定にともない、操作方法の変更を教育する。
- ⑥ バルブに開閉表示板および番号表示板を取付ける。
- ⑦ ローディングアームのブラインドフランジにバルブを取付け、圧力計を接続することによって、圧力がないことを確認できるようにする。
- ⑧ 高圧ガス保安法事故措置マニュアルの教育。
- ⑨ 通常と異なる現象が発生したとき(異常現象に該当するか迷うとき)には、速やかに119通報することを工場長集会にて従業員に周知徹底する。
- ⑩ 事業所外の作業で、異常時の通報訓練を実施する。
- ⑪ 自衛防災細則の通報すべき異常現象の定義を見直す。
- ⑫ 全従業員に対し、通常と異なる現象を覚知した時、速やかに119通報するよう教育する。

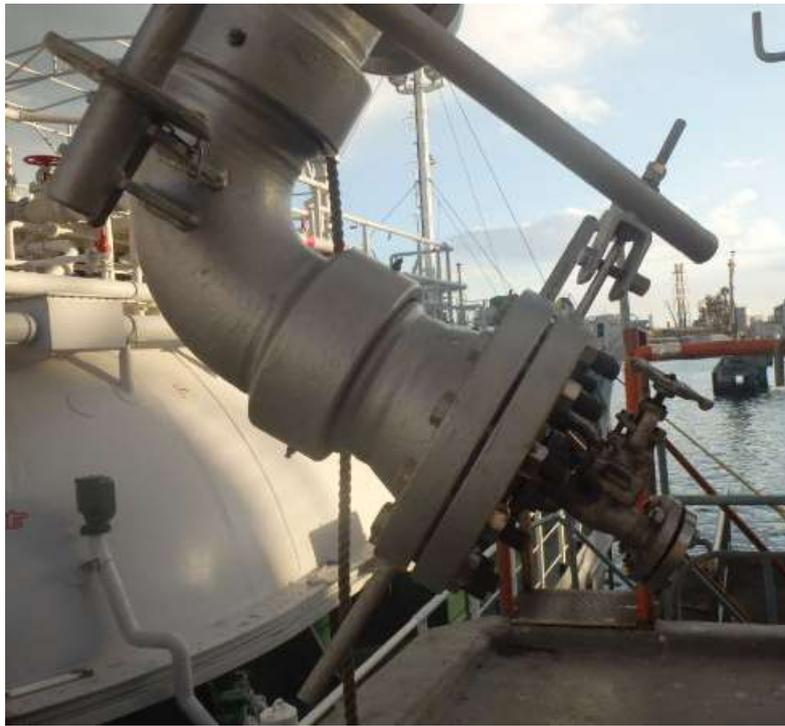
写真2 再発防止対策(ブラインドフランジに取付けたバルブ)
