高圧ガス事故概要報告

整理番号 2012-072	事故名称 酸化エチレン放散塔の塔頂配管からの酸化エチレン漏えい			
事故発生日時 2012-3-29 10時00分頃		事故発生場所 茨城県神栖市		
施設名称 酸化エチレン製造施設	機器名 凝縮器、配管	主な材料 SUS304TP	概略の寸法等 4B × t3.0 × L950	
高圧ガス 酸化エチレン 60% + 水 40%	高圧ガス製造能力(プラント全体) 389,419,937m ³ /日(標準状態)	常用圧力 0.08MPa	常用温度 100℃	
被害状況 酸化エチレンプラントの放散塔塔頂からの凝縮器への入口配管(24B、断熱材有り)から水滴が滴下していることを発見し、ガス検知器で確認したが、可燃性ガスは検知できなかった。直ちにプラントを停止し、断熱材を剥がして点検を実施したところ、塔頂配管(24B)から安全弁行き配管(4B)取出し部の溶接部に割れを発見した。(人的被害なし)				
事故概要 3月29日 10:00 酸化エチレン放散塔の凝縮器の入口配管で水滴を確認した。 10:05 運転主任が課長に報告 10:10 課長、課長代理が運転主任と共に現場確認を行い、ガス検知を実施したがガスは検知されなかった。 10:15 機器点検のため、プラントの通常停止操作を開始した。 12:40 原料カット完了し、酸化エチレン放散塔の水蒸留を開始した。 15:30 当該部位の保温解体を開始した。 16:00 安全弁行き配管取出し部の溶接部の線状欠陥を確認した。 18:30 酸化エチレン放散塔の水蒸留を終了した。 19:00 窒素バージを開始した。 3月30日 7:30 可燃性ガスゼロを確認し、窒素バージを終了した。				
事故原因 ① 目視検査および浸透探傷試験の結果、隅肉溶接線と配管の境界部分に外側95mm、内側8mmの貫通き裂を確認した。また、破断面にはビーチマークが確認されることから、き裂は外側から進展した疲労き裂であると推定した。 ② ミクロ観察の結果、2~3μm程度のピッチのストライエーションが観察されたことから低周波振動による疲労であると推定した。 ③ 金属組織検査の結果、き裂は直線上の割れであり、粒界に枝分かれがないことから、外面腐食による応力腐食割れが原因ではないと判断した。 ④ 定常運転状態での熱応力解析の結果、き裂周辺に発生する熱応力は許容応力以下であることから、熱応力による疲労が原因でないと判断した。 ⑤ 弾塑性解析の結果、配管に南北方向の強制変位を繰り返し加えると、き裂が発生した周辺に見られたような膨らみが発生することを確認した。また、膨らみが大きいほどき裂発生部に生じる応力が大きくなることが判明した。 ⑥ 構造解析の結果、プラント架構の上に設置された酸化エチレン放散塔凝縮器の架台は

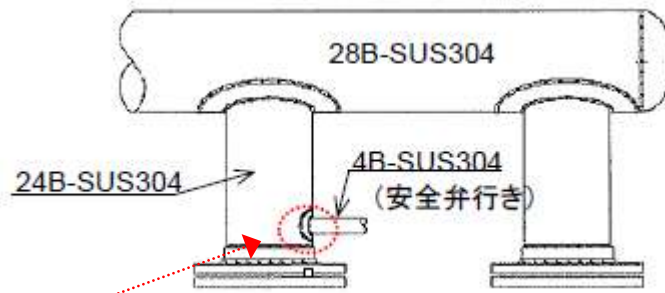
図2 き裂発生部分

き裂発生箇所

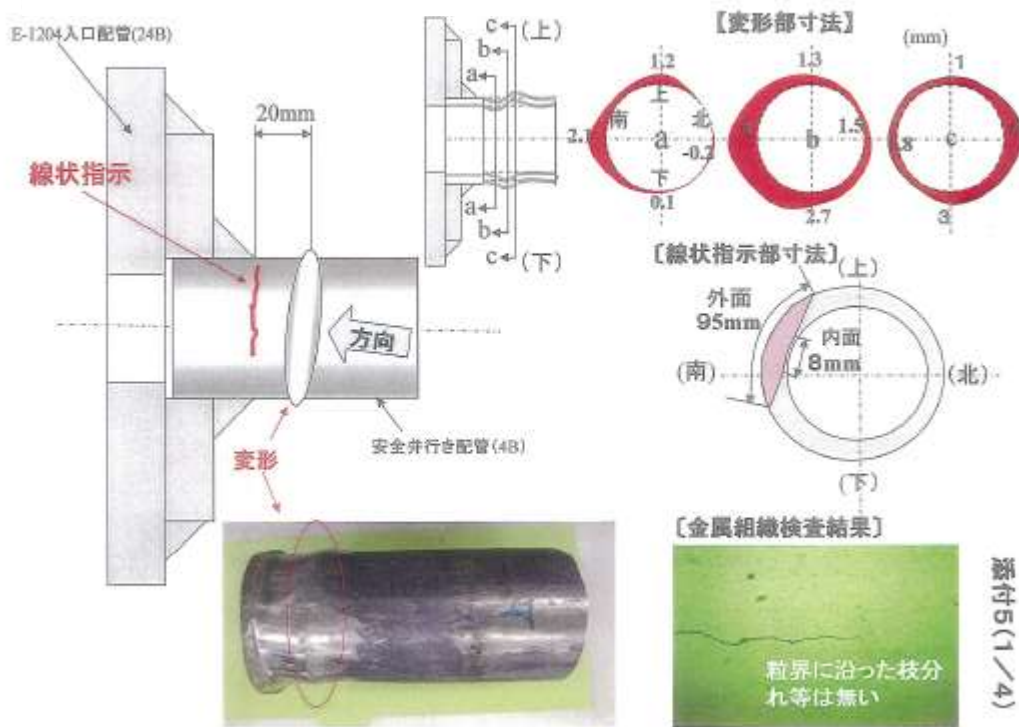
図3 変形及びき裂発生状況

- ⑦ 配管の両端のサポートがいずれも固定となっていたため、振動の際、き裂発生部に生じる応力が大きくなったと推定した。
- ⑧ 地震、風、振動などの外力により、配管が変形し、変形した後も振動が繰り返され、配管の外側にき裂が発生し、進展し、漏えいに至ったと推定した。

【酸化エチレン放散塔凝縮器入口安全弁行き配管状況】

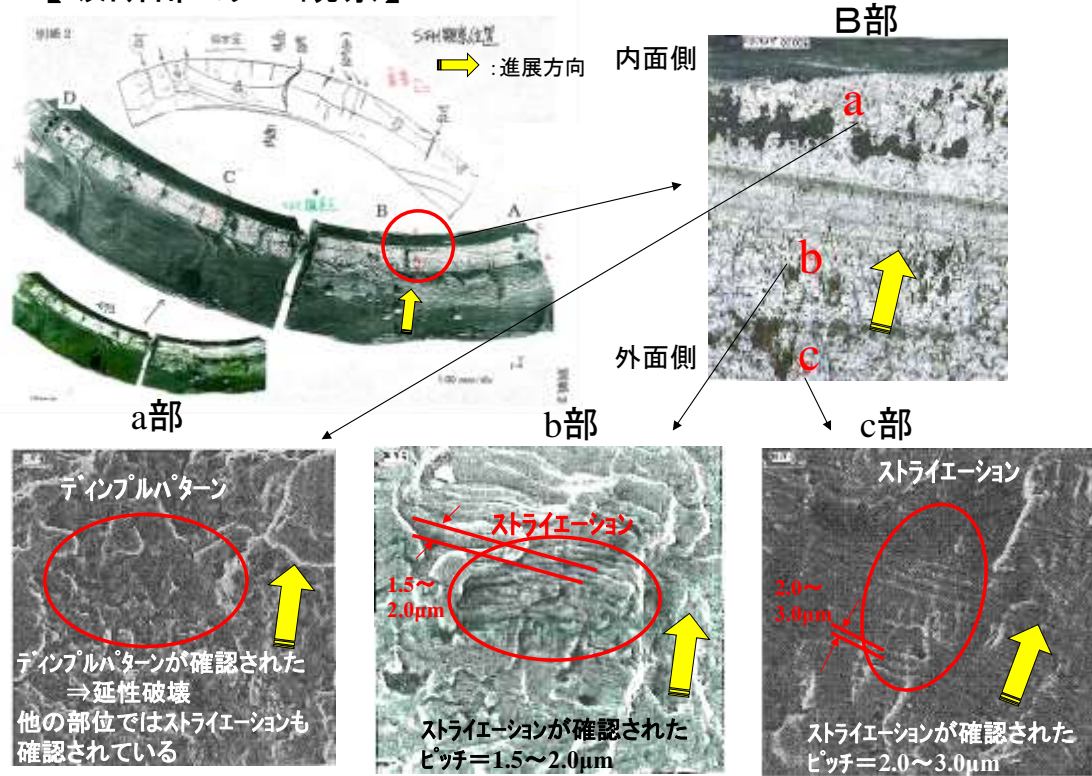
図4 配管のき裂(破面)

【破断部ミクロ観察】

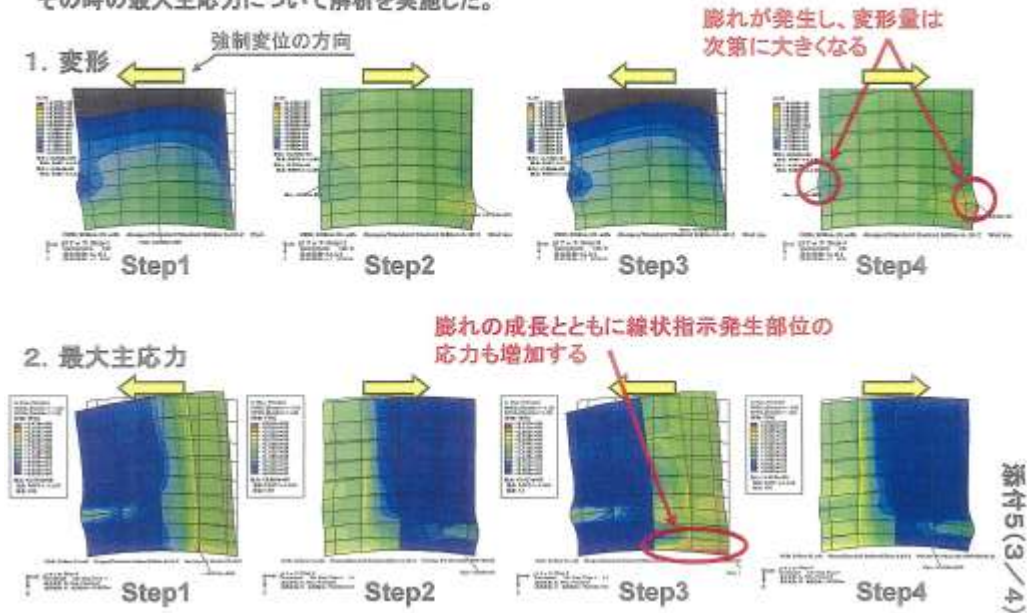
図5 配管の弾塑性解析

線状指示発生部を完全固定とし、4B配管に南北方向に強制変位を繰返し与えた時に膨れが発生、その時の最大主応力について解析を実施した。

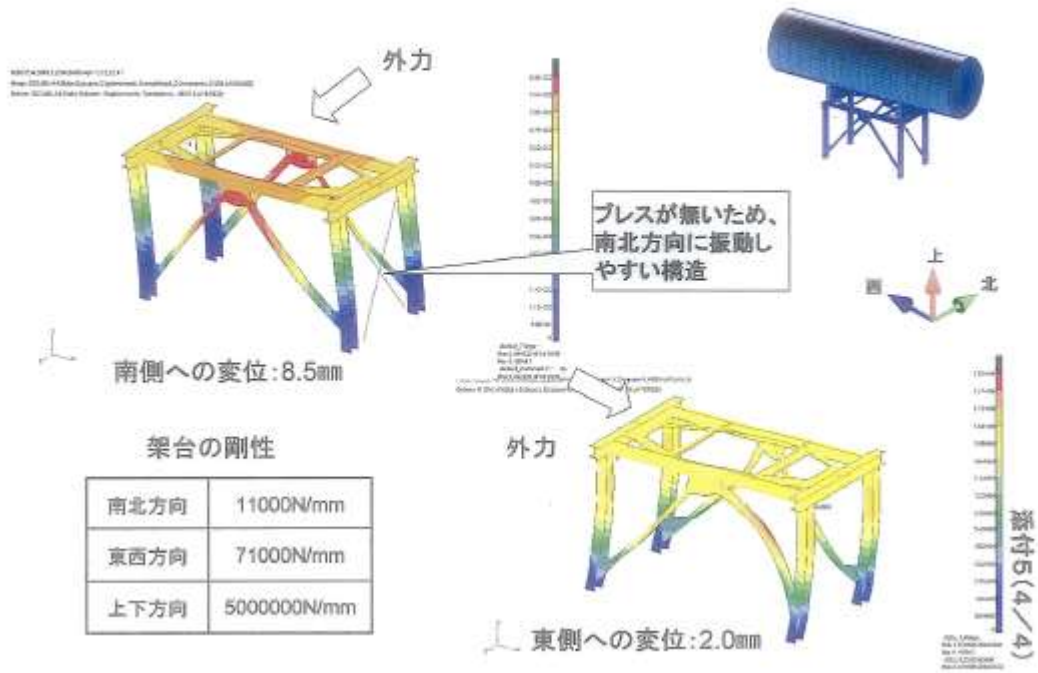
図6 架台の剛性

【酸化エチレン放散塔凝縮器架台の剛性】

- ① 酸化エチレン放散塔凝縮器の架台の補強を行い、振動が軽減されるように改造した。
- ② 配管の両端サポートを固定式からスライド式に変更した。変更により、配管付け根部に発生する応力は半分程度となった。
