高圧ガス事故概要報告

整理番号 2012-075	事故名称 コールドボックス内の水素、メタン漏えい			
事故発生日時 2012-3-18 1時50分頃		事故発生場所 大分県大分市		
施設名称 エチレンプラント	機器名 コールドボックス、配管	主な材料 アルミニウム合金/ステンレス鋼	概略の寸法 80A×JPI#150	
内容物 水素、メタン	高圧ガス製造能力 11,136,623m ³ /日(標準状態)	常用圧力 0.49MPa	常用温度 -169℃	
被害状況 エチレンプラントの原料停止中、水素/メタンの深冷分離系を格納するコールドボックス内において、内圧の上昇により配管、機器が破損するとともに、コールドボックスが破損し、可燃性ガスが漏洩した。				
事故概要 <p>①3月15日、エチレンプラントは、脱ペンタン塔の系内重合物による汚れを清掃するため、原料を遮断し、プラント内に炭化水素類が残存した状態で停止させていた。</p> <p>②3月18日1時50分、深冷分離系のコールドボックスで異常音が発生し、直後にコールドボックスの外に設置してあった固定ガス検知器が作動した。</p> <p>③2時00分頃、スチームカーテンを作動させ、エチレン冷凍機、プロピレン冷凍機、分解炉を停止させた。</p> <p>④2時15分、消防への通報を実施した。</p> <p>⑤3時00分、窒素の導入を開始した。</p> <p>⑥23時00分頃以降、コールドボックス内可燃性ガス濃度0.5%以下を継続して確認した。</p> <p>⑦3月26日9時00分頃、ガス検知にて不検知を確認した。</p>				
事故原因 <p>①調査を実施したところ、コールドボックス、コールドボックス内の配管、熱交換器、及びコールドボックス出口の液面制御弁の2次側配管が損傷していた。</p> <p>②液面制御弁の2次側配管の損傷部分を分析した結果、窒素化合物(NO_x化合物)の存在を確認した。</p> <p>③NO_x化合物は、NO_x+ジエン類/アセチレン→NO_x化合物の反応で生成され、深冷温度で迅速に進むことが解っている。特に、1,3ブタジエンなどの共役ジエンとの反応で生成したNO_x化合物は、深冷温度でも不安定である。</p> <p>④NO_xを生成させるための窒素源、酸素源、及びNO_x化合物を生成させるためのジエン類は、以下の経路から侵入したと推定される。</p> <ul style="list-style-type: none"> ・窒素源:原料中の窒素分、添加剤等 ・酸素源:原料、プロセス水中の溶存酸素、デコーキング後の溶存酸素 ・ジエン類:非定常での停止中における温度上昇に伴うプロセス側からの混入 <p>⑤炭化水素類を残存させて停止させる方法は、過去にも実施しているため、過去との比較を

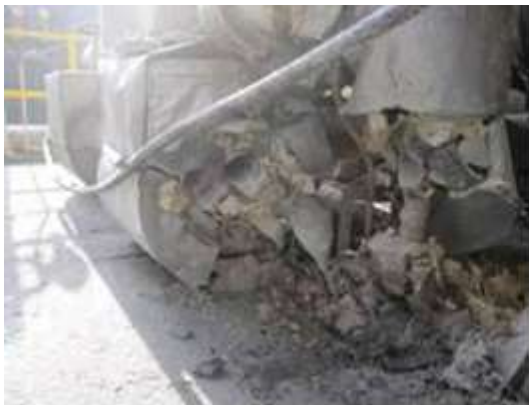
あったため温度が上昇し、自己分解反応を起こしたため配管が破裂したと推定される。さらに、この圧力上昇により、コールドボックス内の配管、熱交換器等が破損、コールドボックスの破損に繋がったと考えられる。

写真 1 調節弁周辺損傷状況

- ① 運転中の NOx の蓄積防止のため、深冷分離系で最低温度となる水素分離ドラムの液面制御弁について、定期的に関閉操作を実施する。
- ② 深冷分離系への上流からのジエン類持ち込みを防止するため、当該系入口部に緊急遮断弁を設置し、停止する際の上流プロセスとの縁切り箇所を変更、各種ドラムの液抜きを実施する。
- ③ NOx 化合物による自己分解反応のリスクを低減させる為、定期修理時だけでなく短期停止時においても、薬液による NOx 及び NOx 化合物の洗浄を実施する。また、温度監視強化のため、最低温度となる配管表面に温度計を設置する。
- ④ 深冷分離系での NOx 化合物生成に関する認識を周知徹底させるため、課員への教育(本事故事例と NOx 化合物の挙動等について)の実施および運転マニュアルへの反映(縁切り範囲の変更、薬液洗浄等)を実施する。

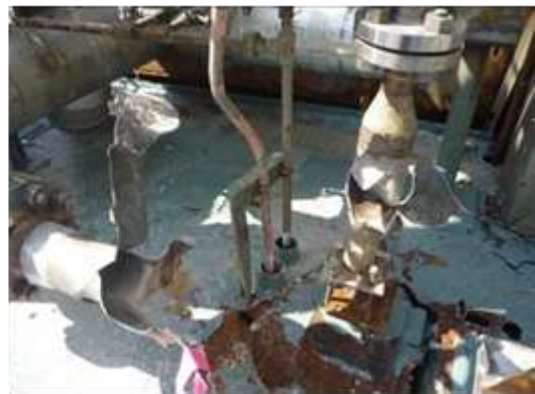
写真 2 調節弁周辺損傷状況(拡大)

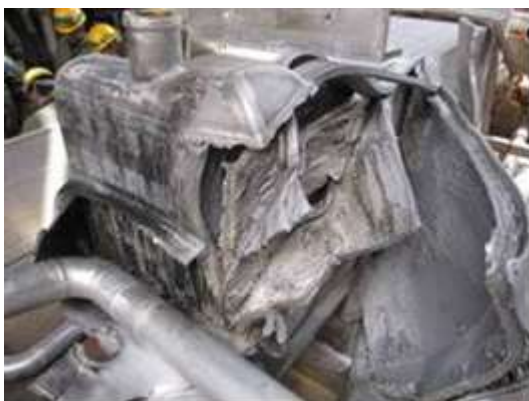
写真 3 熱交換損傷状況
