高圧ガス事故概要報告

整理番号 2012-092	事故名称 低温液化天然ガス貯槽の安全弁パイロットラインからの漏えい			
事故発生日時 2012-4-13 14時10分		事故発生場所 福岡県北九州市		
施設名称 低温液化天然ガス貯槽(No. 4)	機器名 安全弁パイロットライン	主な材料 SUS304	概略の寸法 50A、sch80(t=5.5mm)、	
内容物 天然ガス	高圧ガス貯蔵能力 約 27,000t	常用圧力 0.0147MPa	常用温度 -164℃	
被害状況 事業所に8基設置されている低温液化天然ガス貯槽のうち、No. 4貯槽の頂部に設置されているタンク内槽安全弁の作動試験準備中(1回/年実施)に、当該弁のパイロットライン(安全弁作動用ガス配管)溶接部(添付図-1)の亀裂から微量(カニ泡程度)のガス漏えいを作業員が発見した。 漏えい量:微量。人的被害:なし。				
事故概要 ①14時10分、安全弁のパイロットライン(安全弁作動用ガス配管)の溶接部から微量(カニ泡程度)のガス漏えいを作業員が発見 ②14時15分、安全弁元弁及びパイロットライン元弁の閉操作を実施。石けん水にてガス漏えいの停止を確認 ③15時34分、福岡県に事故に関する速報資料を電子メールで送付し、電話にて状況報告				
原因 ①亀裂部箇所周辺は溶接時(建設時)が原因と考えられる材料の鋭敏化(最大11%)が見られた。 ②塩化物が付着し、塩化物が濃縮(塩化物イオン濃度5%)した。 上記の調査結果から、溶接による残留応力、溶接熱影響部の組織鋭敏化による粒界のCr欠乏、塩化物の付着によりステンレス鋼の応力腐食割れ(SCC)を進展させたと推定される。 調査箇所及び亀裂外観観察箇所を添付図-2に、亀裂箇所の調査内容及び評価を添付図-3に示す。				
再発防止対策 ①当該ラインについては新規製作し更新した。 ②溶接部については保護塗装(SCCシャット)を施工し、塩化物付着の防止を図った。(添付図-4) ③全LNGタンクのスチンレス裸管についてSCC調査工事及び保護塗装を実施した。 ④高圧ガスLNG協会(KLK)に情報提供し、共有化を図った。

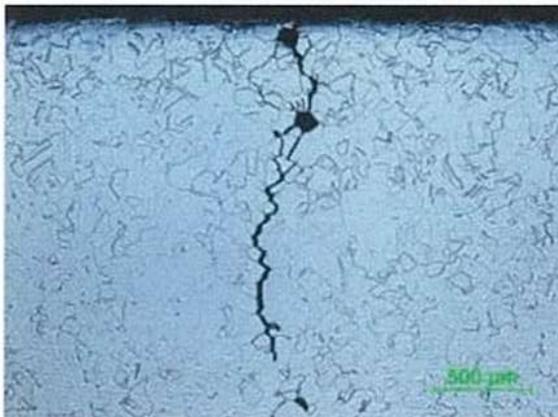
②材質調査	材料の材質確認	(1)ピッカース硬さ計測 (JISZ2244に準ずる) (2)断面ミクロ組織観察 (健全部も調査)	(1)硬さ計測値：Hv181 (平均) (2)断面ミクロ組織観察 ・亀裂部 (写真1) ・健全部 (写真2)	(1) 材料の異常な硬化は認められず規格値以内であった。 (SUS304規格値≦Hv200) (2) 亀裂部は粒界割れを確認 健全部の組織は異常なし。
③破面観察	割れ状態、亀裂進展経路の確認	走査型電子顕微鏡観察 (SEM)

亀裂は結晶粒界に沿って表面から内面へ進展しており粒界型のSCCである。
④付着物分析	材料表面の付着物と割れ発生の関係調査	エネルギー分散型X線分析	塩素イオン(Cl)：5% ※値は亀裂内部	5%は亀裂内部の濃度であり濃縮されている。
⑤鋭敏化度測定 (健全部も測定)	溶接入熱による鋭敏化の定量測定	硫酸液浸した試験片に電流を流し再活性化率(Ra)を測定 (EPR法)	鋭敏化度(Ra)：8~11% 【参考】健全部の測定結果 2~4%	割れ部周辺は過度の入熱が加わって鋭敏化が増加しておりSCCが発生し易い材質となっている。 【参考】Ra5%以上でSCC発生の可能性大。

写真1 亀裂部のミクロ組織
(表面に多数の粒界割れ確認)

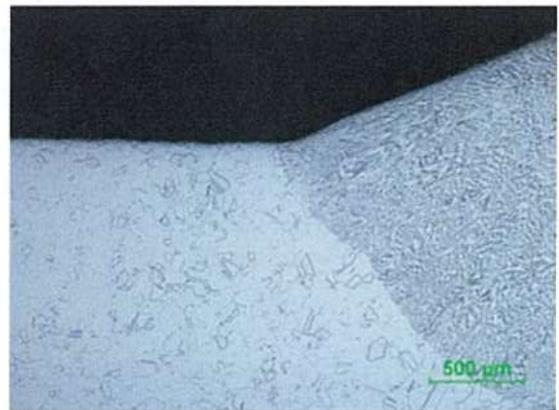
写真2 健全部のミクロ組織
(粒界割れなし)
