## 高圧ガス事故概要報告

整理番号 2012-103	事故名称 圧縮機の軸受部からの水素漏えい			
事故発生日時 2012-4-29 19時30分頃		事故発生場所 茨城県神栖市		
施設名称 第1重油脱硫装置(1RD)	機器名 リサイクルガスコンプレッサー(CP-201)	主な材料 配管 STPT370 sch160	概略の寸法 1.5B×7.1T	
内容物 油、水素	高圧ガス製造能力 249,036,167.28m <sup>3</sup> /日 (Nor.)	常用圧力 15.4MPa	常用温度 83℃	
被害状況 配管の外面腐食により、第1重油脱硫装置(図-1~4)のリサイクルコンプレッサー(CP-201)の軸受け付近から水素ガスが漏えいした(写真-1、図-5)。人的被害:なし、物的被害:配管損傷・潤滑油 3000L及び水素 2109m <sup>3</sup> 漏えい。				
事故概要 ①4月29日19時28分頃、千葉県北東部を震源地とする震度4の地震が発生し、CP-201のシールオイルポンプが自動起動した。 ②19時29分頃、装置内巡回点検中の運転員が安全弁の作動音のような異常音を聞いた。 ③19時30分頃、計器室では、ガス検知器の作動を確認した。 ④19時34分頃、1RDを緊急停止操作開始。 ⑤20時30分頃、現場での油漏れを確認した。 ⑥20時50分頃、1RDを緊急停止完了。				
原因 地震によりシールオイルタンクの液面が振動し、予備オイルポンプが作動した。ポンプ起動によりオイル圧力が上がり(13.5MPa→13.7MPa)、配管の減肉した部分が運転圧力に耐えられず開口した。(写真-2)オイルの供給が絶たれたシールリング部で油膜が切れたため気密が保てなくなり水素が漏えいした。尚、オイル供給配管には断熱材が巻いてあり、断熱材が吸収した水分により外部腐食が進んでいた。検査結果を図-6~8に示す。				
再発防止対策 ①ホームドクター(設備保全に関する知識を有するオペレータ)による外観点検を実施する。 ②当該配管の保温を撤去した。回転機付属配管は2012年8月までに全94基の点検を完了した。 ③第1重油脱硫装置及びその他の装置の炭素鋼製潤滑油配管は保温材の要否を判断し、不要な保温は撤去する。保温が必要な配管は保温を解体し、目視検査及び非破壊検査を実施する。 ④中性子水分計による保温材の吸湿度チェックを行う。 ⑤全装置の潤滑油配管についても、プロセス配管と同様の管理強化を行う。

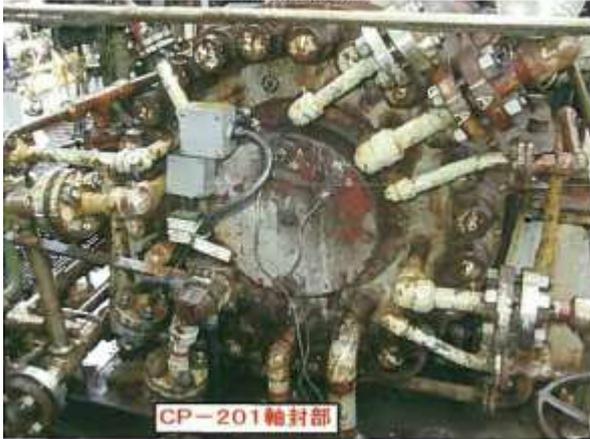
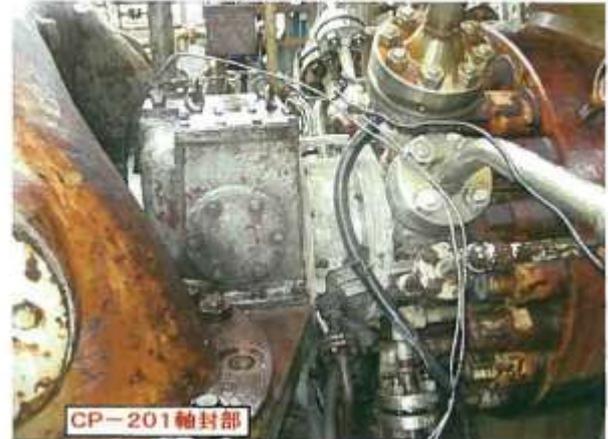
写真-1 水素ガス漏えい箇所の写真

ガス漏洩場所

コンプレッサ軸封部から軸受け箱のハイベント配管から水素ガスを放出した

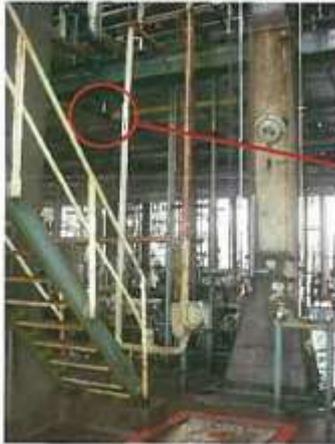
潤滑油漏洩場所(南東から)

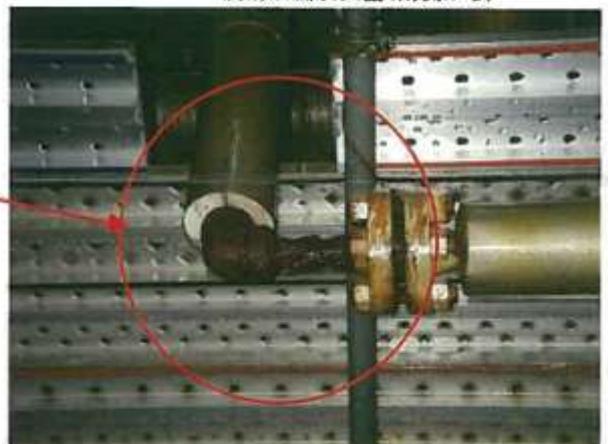
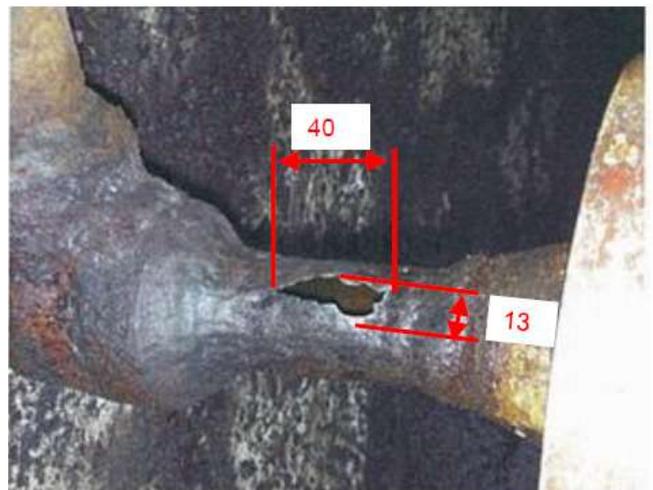
写真-2 潤滑油漏えい箇所の写真

潤滑油漏洩位置(南側から)

外面より全体に減肉し、薄くなっていた部分的に膨らみを伴い、長手方向に開口していた漏洩部周辺にロックウール保温材が使用されていた(漏洩部もロックウール保温材が使用されていた可能性が高い)

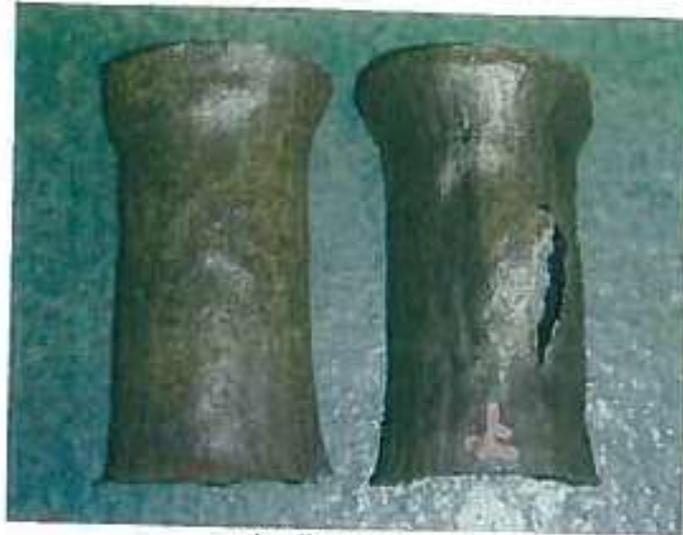
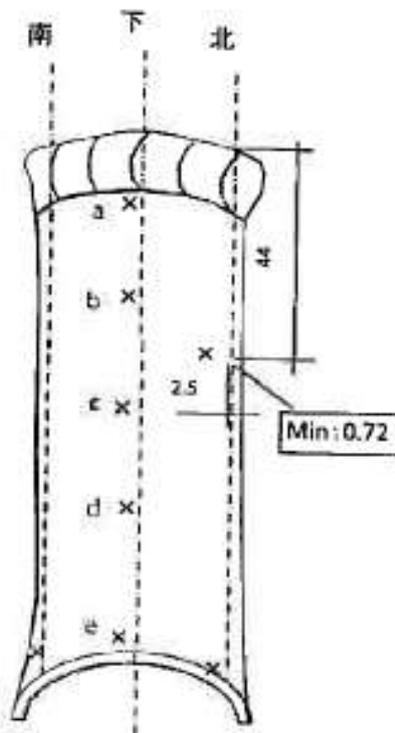
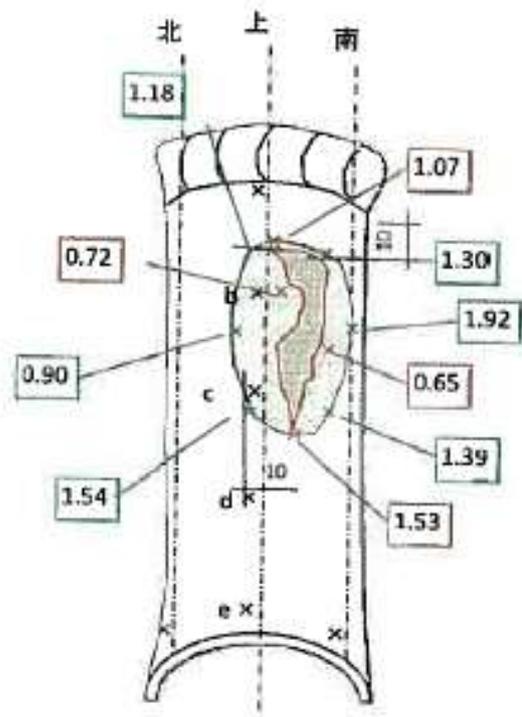
図-6 外面腐食検査結果

ラインNo: 1.5B-SO-2032-RR-K2  
仕様: STPT370 1.5B×7.1t

下部半面肉厚測定結果					単位mm
測定位置	a	b	c	d	e
南側	3.08	2.39	2.77	2.89	3.24
下	1.33	2.09	3.06	3.10	3.79
北側	1.66	1.21	0.86	1.56	2.58

上部半面肉厚測定結果					単位mm
測定位置	a	b	c	d	e
北側	2.38	1.45	1.65	1.42	2.61
上	2.22	1.59	1.42	1.36	2.75
南側	3.02	1.84	2.34	2.62	2.99

破断先端部(塑性変形部)の最少肉厚は 0.65mmであった  
 周辺の肉厚は約 0.7mmであった  
 内面に腐食は認められない

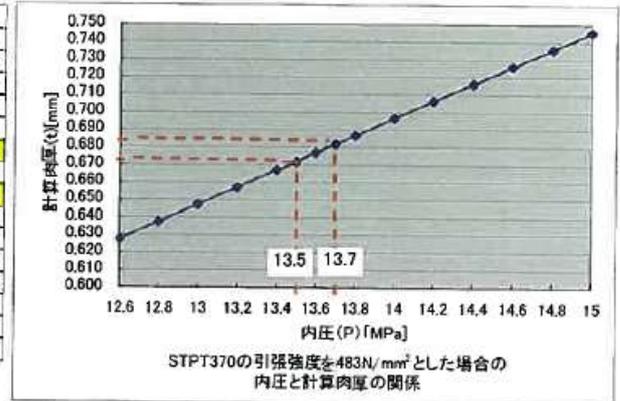
図-7 配管材料の引っ張り強度と計算肉厚

計算上、事故発生直前の内圧 13.5MPaにおける必要肉厚は 0.67mmであり、予備ポンプ

PU-231B自動起動後の内圧 13.7MPaにおける必要肉厚は 0.68mmである。

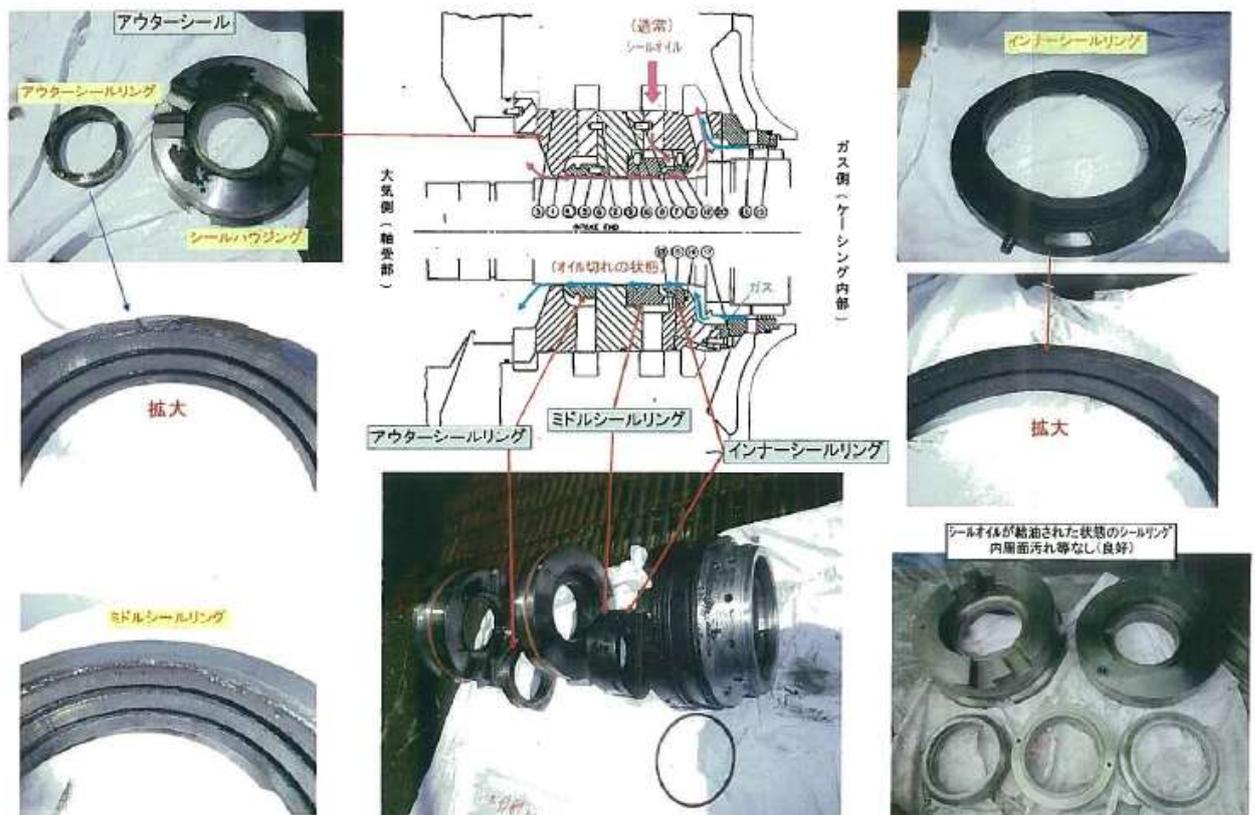
図-8 軸封シール点検結果

黒色汚れ、スケール付着がみられた → プロセスガスが軸シールを通り軸受け箱に漏れ込んだ
