高圧ガス事故概要報告

整理番号 2012-106	事故名称 レゾルシン製造施設の爆発、火災			
事故発生日時 2012-4-22 2時15分	事故発生場所 山口県玖珂郡和木町			
施設名称 レゾルシン	機器名 酸化反応器	主な材料 SUS304L クラッド	概略の寸法 R5150mm、L12000mm	
内容物 ジヒドロキシパーオキサイド	高圧ガス製造能力 25,600m ³ /日(Nor.)	常用圧力 1.96MPa	常用温度 -5℃	
被害状況(写真-1) 蒸気発生プラントの設備トラブルにより、蒸気の供給を受けているプラントを順次緊急停止していた所、レゾルシン製造施設(図-1)において、酸化反応器内部のジヒドロキシパーオキサイド(DHP)の分解により、酸化反応器の温度、圧力が加速度的に上昇し、酸化反応器が破裂(図-2、3)、爆発・火災を生じた。また、2回目の爆発も発生した。1回目の爆発時に、酸化反応器付近で作業を行っていた従業員1名が死亡、周辺住民を含め25名の負傷者を出した。また、工場周辺建屋999軒に被害を与えた。(図-4、5)(事業所最終報告による)				
<p>事故概要 <全般> ①4月22日2時15分、レゾルシンプラントで爆発火災が発生した。 ②2時20分、消防に通報、三本部体制立ち上げ、消火活動開始。 ③8時5分、レゾルシンプラントで2回目の爆発が発生した。 ④17時15分、岩国地区消防組合消防本部による鎮圧宣言。 ⑤4月23日14時31分、岩国地区消防組合消防本部による鎮火宣言。</p> <p><爆発時の状況> ①レゾルシン製造施設は酸化反応器で原料メタジイソプロピルベンゼン(m-DIPB)を空気中の酸素で酸化して、レゾルシン中間体のDHPを得ている。 (資料-1) ②酸化反応器は空気からの置換及び液循環維持のために窒素が導入され、冷却水は循環冷却水から緊急用の冷却水に切り替わった。 ③酸化反応器の内温は緩やかに低下したが、その後運転者は冷却速度が遅いと判断した。 ④緊急停止で作動させたインターロックを解除し、通常の反応終了後の循環冷却水を使用する冷却方法に変更させた。この時に液循環維持のための窒素導入が停止した。運転者はこの際、窒素による液循環停止に気づかなかった。 ⑤酸化反応器には、内部に冷却用のコイルが設置されており、コイルのある酸化反応器下部の冷却コイル付近は冷却されたが、窒素停止により液循環が停止し、コイルのない部分でDHPの分解と発熱が開始した。 ⑥爆発火災までの操作と運転状況は、後述する通り(図-6)であるが、断熱条件下において温度が上昇すると、自己発熱が顕著になり、急激に温度が上昇し、同時に圧力も急激に上昇することが確認された。 ⑦反応解析により、ラジカル生成を伴うDHP分解開始過程、パーオキシラジカルが関与する発熱

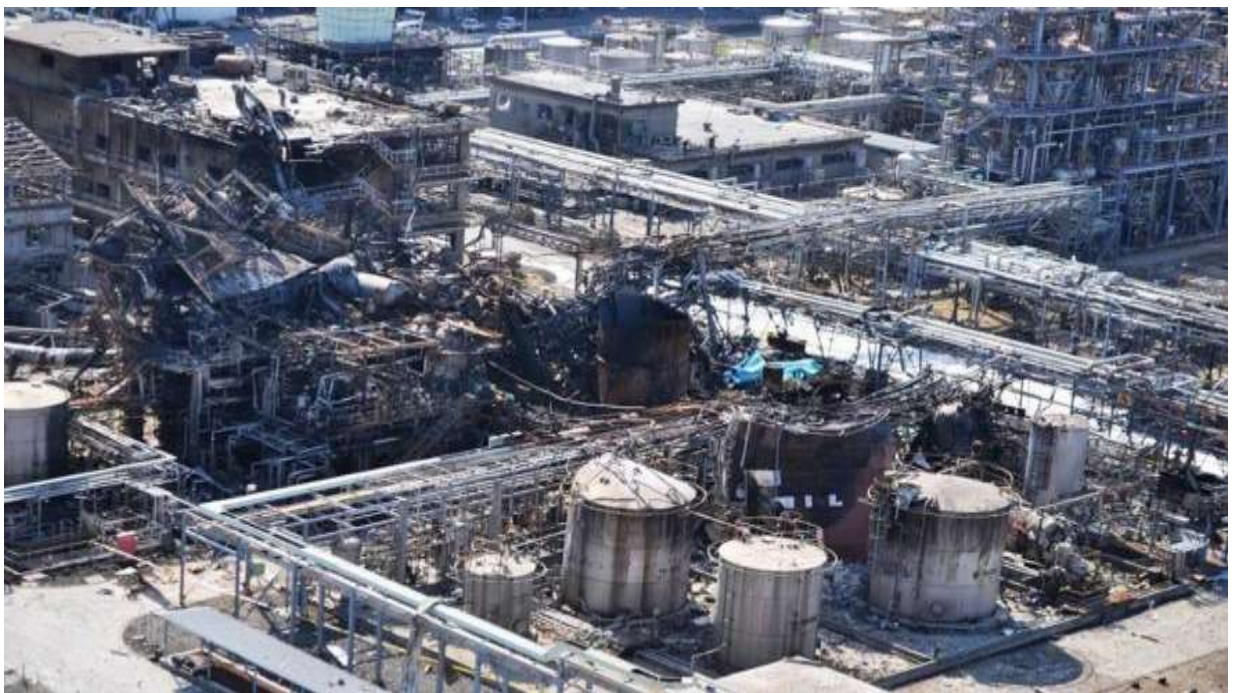
写真-1 被災状況

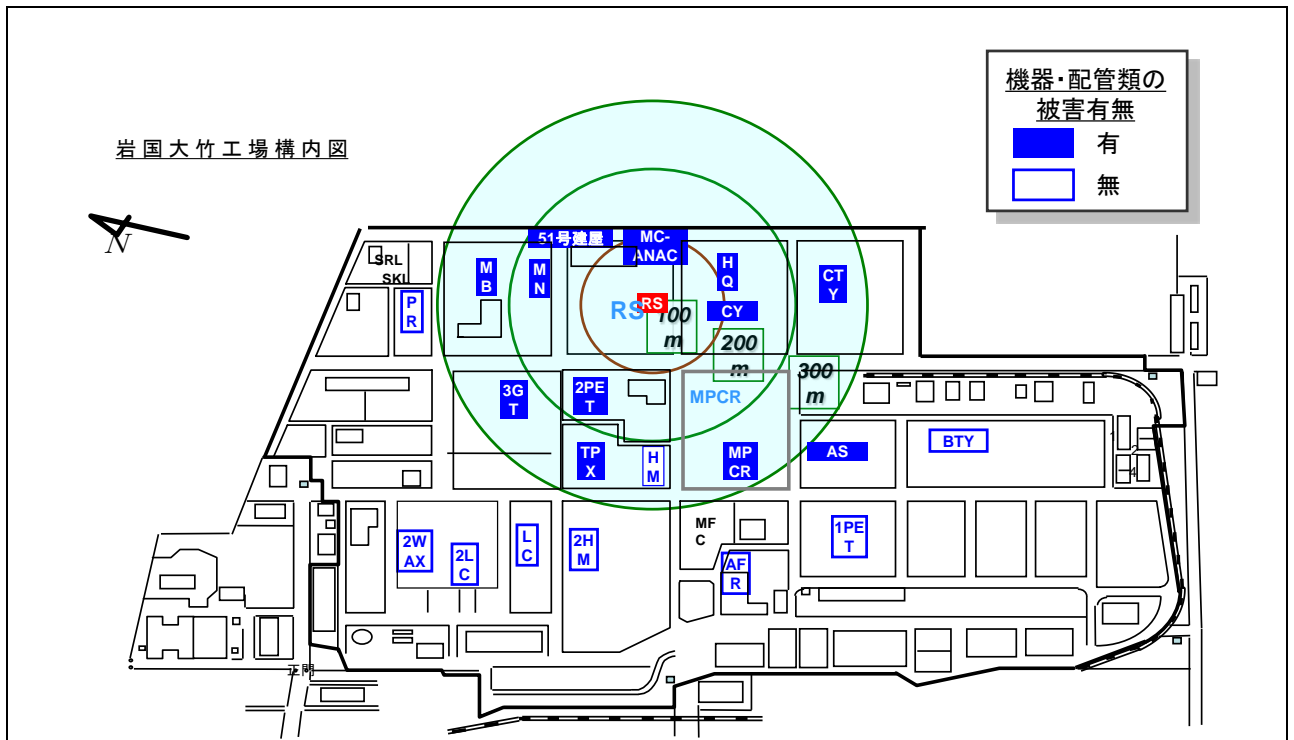
図-1 レゾルシンプラント配置と機器・配管類の被害状況

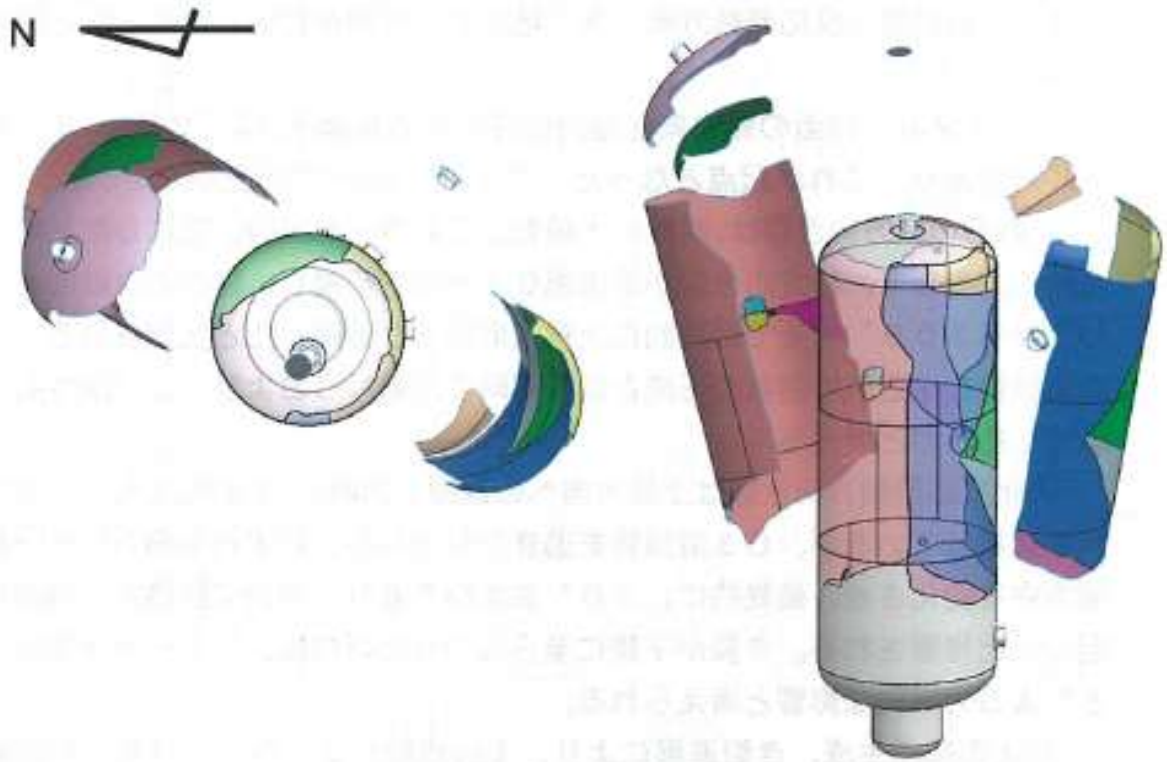
図-3 酸化反応器の飛散イメージ

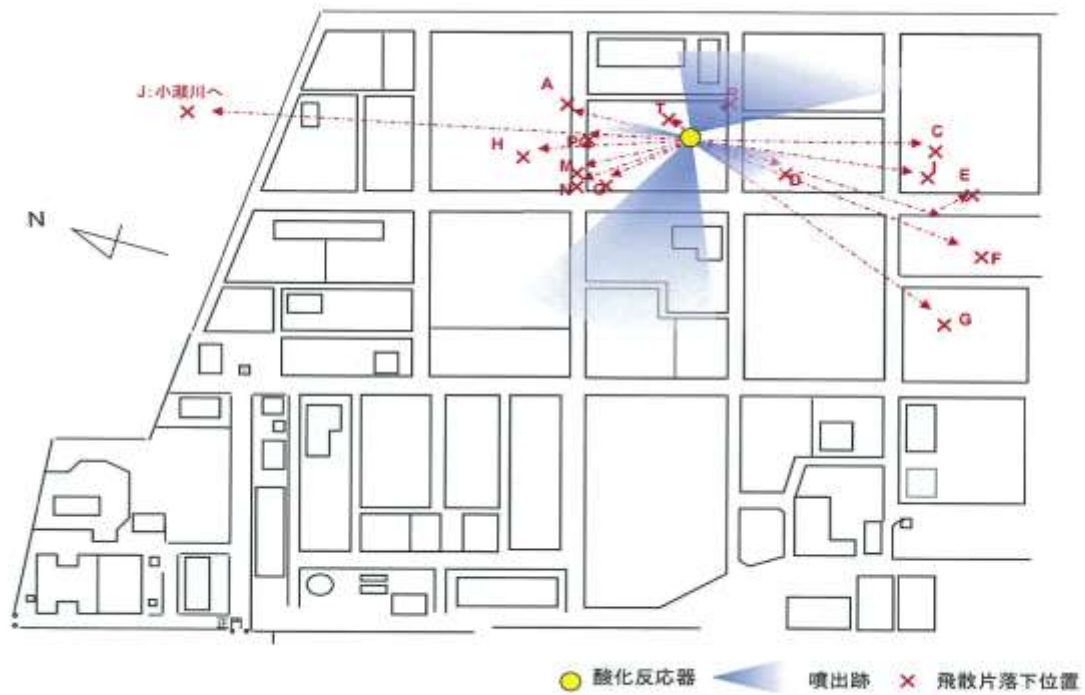
図-4 レゾルシン酸化反応器の大型破片の飛散状況

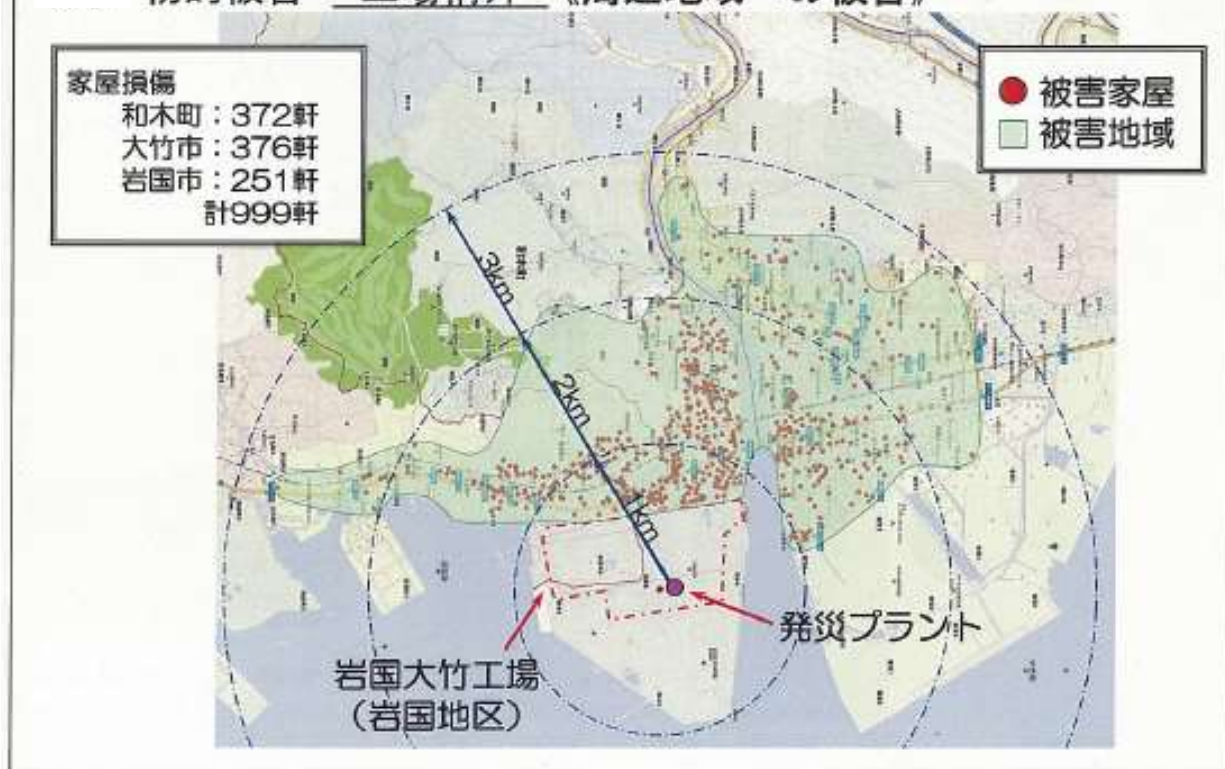
図-5 工場外の被害状況

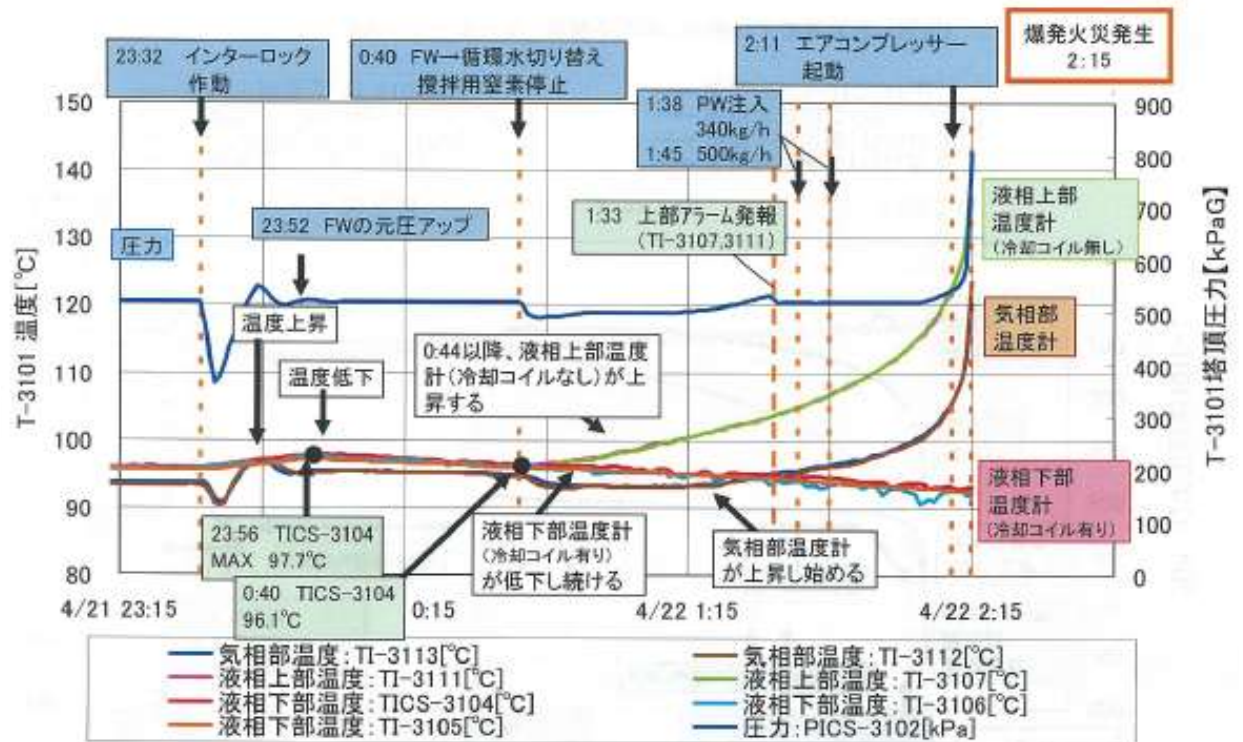
- ①緊急停止時における酸化反応器冷却に必要な能力が不足していた。
- ②インターロックを解除できる条件が不明確であった。
- ③酸化反応器のインターロック温度要因の温度計が下部のみで、上部になかった。
- ④緊急停止中の異常に気づきやすいDCS画面(窒素流量表示、酸化反応器の温度分布示、温度計位置と指示温度の関係の表示)ではなく、またアラーム(攪拌用ガス停止)が適切でなかった。
- ⑤インターロックに関する教育資料(インターロックを解除すると窒素が停止することが記載されていない、攪拌の重要性を理解していなかった)と教育訓練が十分でなかった。
- ⑥酸化反応器緊急停止操作時の手順が不十分及び窒素が停止したことによる設備リスクアセスメントを実施していなかった。

図-6 爆発火災までの操作と運転状況

- ①緊急停止時における酸化反応器冷却に必要な能力を確保する。
- ②インターロックを解除できる条件の明確化。
- ③酸化反応器のインターロック温度要因の複数設置。
- ④緊急停止中の異常に気づきやすいDCS画面構築及びアラームの見直し。
- ⑤インターロックに関する教育資料作成と教育訓練の実施。
- ⑥酸化反応器緊急停止操作手順及び設備リスクの見直し。
