## 高圧ガス事故概要報告

整理番号 2012-120	事故名称 重油直接脱硫装置の熱交換器チューブからの漏えい		
事故発生日時 2012-5-11(金) 10 時頃	事故発生場所 香川県坂出市		
施設名称 重油直接脱硫装置	機器名 熱交換器 (E-006B)	主な材料 チューブ STB410-SC シェル SB410+SUS316L(クラッド鋼)	概略の寸法 チューブ $\phi 25.4\text{mm} \times t6\text{mm} \times L6,000\text{mm}$ シェル $t81\text{mm}+3\text{mm}$
内容物 HP HOT FLASH GAS(炭化水素、液化石油ガス、水素など)	高圧ガス製造能力 約 34,988 千 $\text{m}^3/\text{日}$	設計圧力 シェル 16.18MPa チューブ 0.57MPa	設計温度 シェル 90°C チューブ 65°C
被害状況  重油直接脱硫装置の循環冷却水配管に可燃性ガスの混入が確認された。その後、熱交換器(E-006B)のチューブからガスが漏えいしていることを発見した(人的被害なし)。			
事故概要  9:30 頃 前日に比べて、製油所内の循環冷却水量の低下が認められ、全体整合が取れていないことから、原因調査を開始した。 10:00 頃 重油直接脱硫装置の循環冷却水ラインにて可燃性ガス溜まりを確認 各熱交換器の内部リークの確認を開始した。 14:00 頃 重油直接脱硫装置の熱交換器(E-006A/B)の循環冷却水側ベントノズルより大気ブローを実施したところ、ポータブルガス検知器にて可燃性ガス及び硫化水素を確認した。 17:00 頃 他の熱交換器などからのガス漏えいはないことを確認し、E-006A/B の内部漏えいと特定。同装置の降圧、降温を開始。 17:15 香川県危機管理課へ通報した。  5月14日(月) 15:30 頃 系内の降圧を完了した。窒素置換を開始した。 5月15日(火) 18:30 頃 スチームページを開始した。  5月17日(木) 9:00 頃 スチームページが終了し、冷却、窒素置換を開始した。 10:00 頃 E-006A/B チャンネルカバーを開放する。 14:00 頃 E-006A 漏えいのないことを確認した。 19:00 頃 E-006B 漏えい箇所を特定。250 本の U チューブのうち、1 本(#24-6)からの漏えいを確認した。 漏えい量は、内部検査のための超高压水洗浄により開口部の孔径が拡大している可能性があることと、漏れ箇所での差圧が分からることから不明である。

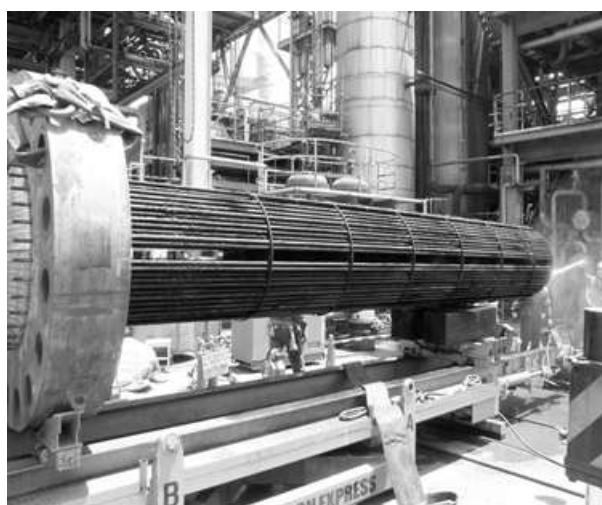
写真1 事故後のチューブバンドルの状況

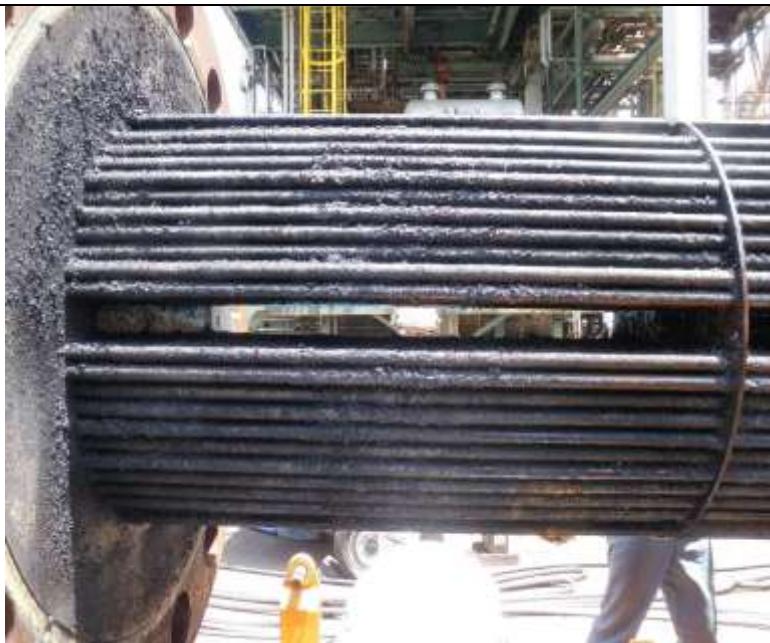
写真 2 チューブバンドルの状況

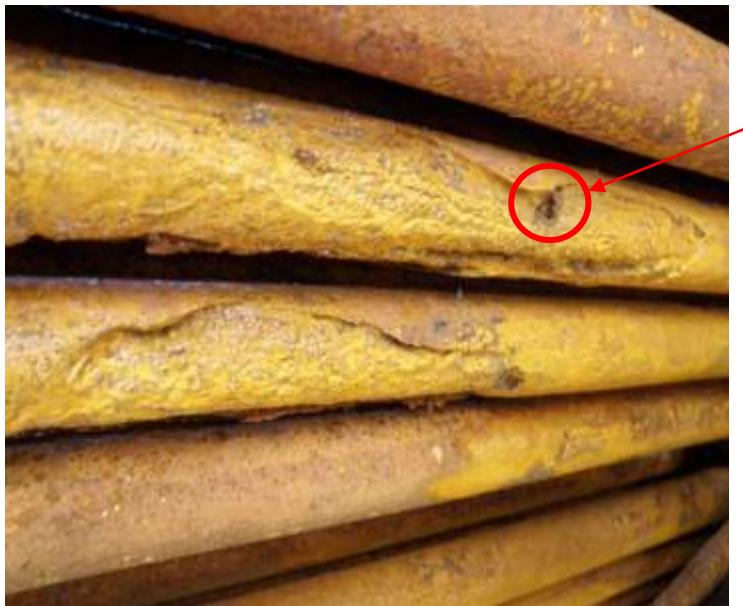
事故原因  ① チューブの肉厚測定の結果、熱交換器(E-006A/B)の 2 基ともチューブ内面は孔食が散在していた。 ② チューブ外面は、下段側に局部的な著しい腐食減肉を確認した。特に下 3 段チューブのシェル出口ノズル側(低温側)の腐食が顕著であった。 ③ この熱交換器は水硫化アンモニウム濃度が高い腐食環境にあった。 ④ チューブの開口は最下段のシェル出口ノズル近傍にあり、A、B 両基ともこの付近の局部的な腐食が特に著しい。 ⑤ このため、出口ノズル付近での流体の乱れとともに、低温域表面での硫化アンモ

ニウムの濃縮などが腐食減肉に影響したと推定した。

写真 3 腐食開口部と減肉状況 (#24-6 開口、#24-5 減肉)

- ①熱交換器(E-006A/B)両基ともチューブ材質をSUS321に変更して、チューブバンド式を2013年7月更新予定としていたが、製油所閉鎖が発表されたことで、チューブ全数の寿命評価を実施し、残寿命2年以下のチューブにプラグ施工を行い、閉鎖までの間、既存チューブバンドルを再使用した。
- ②この熱交換器シェル内面および上流に位置する空冷式冷却機(E-005A1～A5/B1～B5)チューブは、SUS316材を用いており顕著な腐食がないことを確認した。
- ③水硫化アンモニウム腐食が懸念される軽質重油脱硫装置の類似系統(リサイクルガス系)には、熱交換器(E-006A/B)と同様なトリムクーラーはなく、空冷式冷却機のチューブはSUS316を用いており、顕著な腐食がないことを確認した。

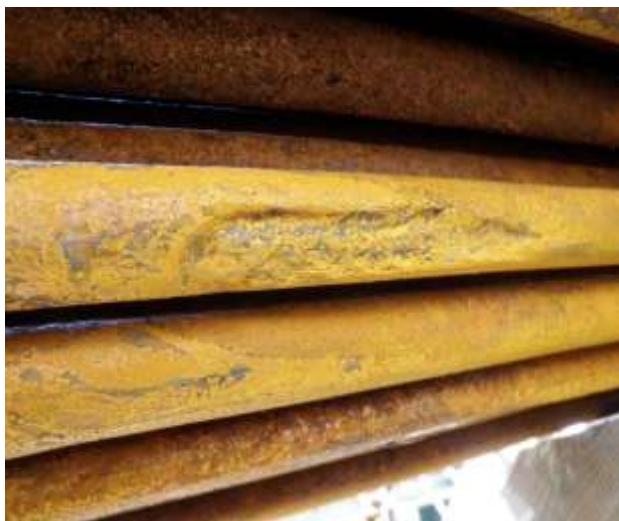
写真 4 腐食減肉状況 (#24-2)

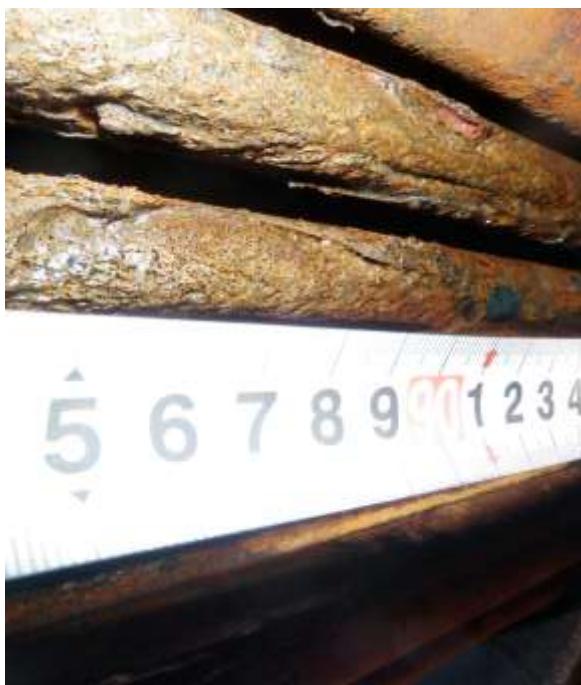
写真 5 腐食減肉状況(チューブシートから約 900mm、#24-5)

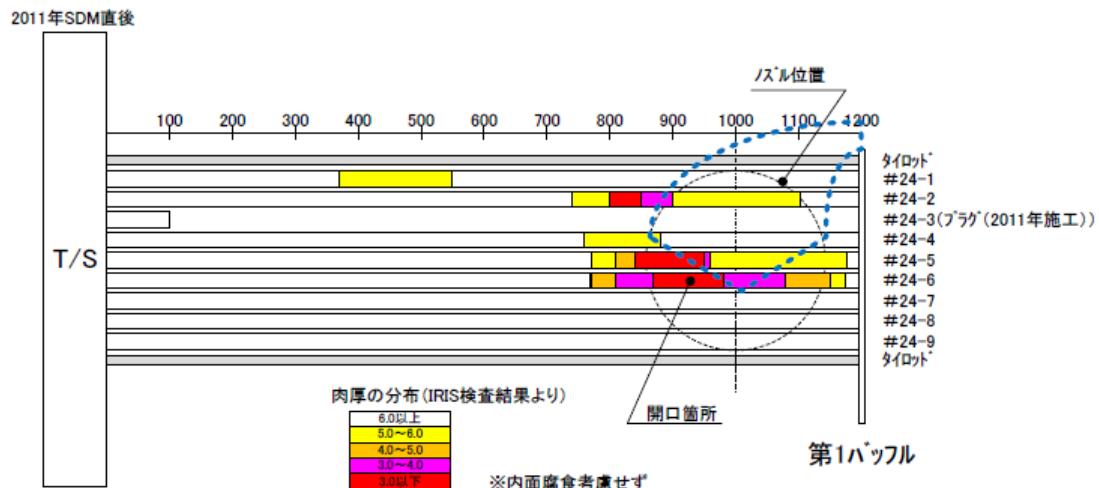
図 4 SDM後の状況(2011 年SDM直後はスケールも除去され、バッフルからノズルまで、異常な流れはなく、ボトムの流速も早くはなかったと推定)

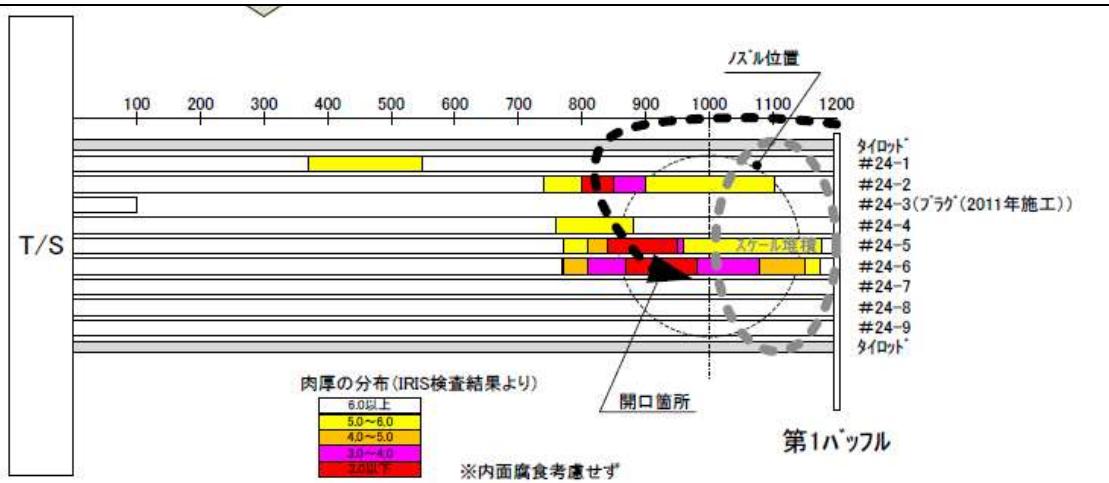
・ホトム(特に最下段チューブ～シェルの隙間)の流れは上図の点線の様にT/S裏面より800付近からノズルに向かう高流速の流れが形成され、その流れ途上のチューブ下面のエロージが急激に進行し、開口に至ったと推定される。

図 5 発災時の状況(第1バッフル近傍にスケールが堆積し、チューブにスケールが付着することによって、チューブ上下の流れも少なくなる。)

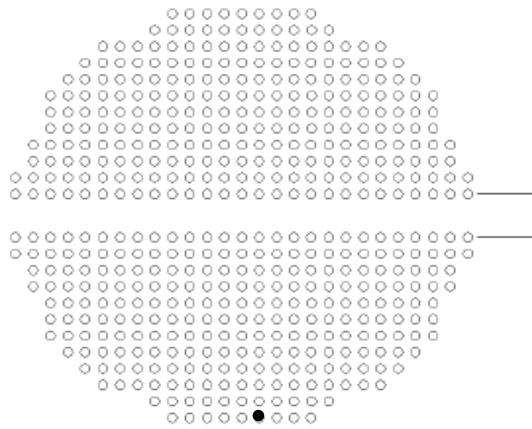
図 6 漏えいのあったUチューブ(チューブシート面)
