高圧ガス事故概要報告

整理番号 2012-127	事故名称 水素製造装置の配管から水素が漏えい		
事故発生日時 2012-5-20(日) 5時 15分頃		事故発生場所 香川県坂出市	
施設名称 第1水素製造装置	機器名 第1セパレーター (V-014)出口配管	主な材料 SUS304LTP-S	概略の寸法 6B×t5mm
内容物 水素、一酸化炭素、二酸化炭素、メタン	高圧ガス製造能力 約3,007千m ³ /日	設計圧力 1.86MPa	設計温度 150℃
被害状況 事業所内を定期巡回中の係員が、第1水素製造装置第1セパレーター(V-014)の配管から液体が漏れていることを不審に思い、保温材を解体し、配管からのガス漏えいを確認した。漏えい量は約1.1m ³ と推定(人的被害なし)。			
事故概要 5:15頃 製造2課脱硫係員が現場巡回中、第1セパレーター(V-014)出口配管の保温内からドレン垂れを発見。直ちに計器室へ連絡後、脱硫係の係員が配管保温材の解体を開始した。 5:23 V-014出口配管の漏えいを確認。第1水素製造装置(1HP)の緊急停止操作及び緊急降圧を開始。直長から消防センターへ連絡。 5:30 1HPの緊急停止に伴う水素供給バランスから、間接脱硫装置(VGO-HDS)を緊急停止操作開始。 5:35 1HP緊急停止完了。 5:40 市消防へ通報。 5:50 市消防へ第2報通報。 5:55 海上保安署へ連絡。 6:00頃 消防車両1台入構。 6:13頃 当該部のブロック、脱圧完了。 6:20頃 現地指揮班設置。 6:30頃 市消防指揮車入構。 6:48 香川県危機管理課へ連絡。 6:53頃 現場に可燃性ガスがないことを確認。 8:06頃 非常組織解散。			
事故原因 ① 漏えい箇所は、ラック梁上の配管シュー付近であり、配管母材の円周方向に約85mmの割れが発生していた。割れ近傍に微細な孔食を確認した。 ② 割れ部周辺にのみ、保温材の固着を認めた。 ③ 浸透探傷検査の結果、漏えい箇所周辺で円周方向に約15mmの線状指示模様を3箇所確認(配管母材)した。 ④ 割れ部の金属組織観察(SUMP)の結果、割れは粒内型で、枝別れしていた。破面のSEM観察結果、スケールの付着が激しかったことから、古い破面と推定した。 ⑤ 割れの原因は、オーステナイト系ステンレス鋼の塩化物応力腐食割れ(SCC)と推定した(内部流体温度110℃)。 ⑥ 保温板金内に浸入した雨水が湿乾を繰り返し、配管側に保温材が固着していることから、保温材から溶出した塩化物が濃縮され、SCCが発生したと推定した。 ⑦ 割れ部は、配管構造上、下流側の直近に立上がりと曲がりのある不連続な構造であり、保温板金のすき間から雨水が浸入しやすく、滞留しやすい構造であった。

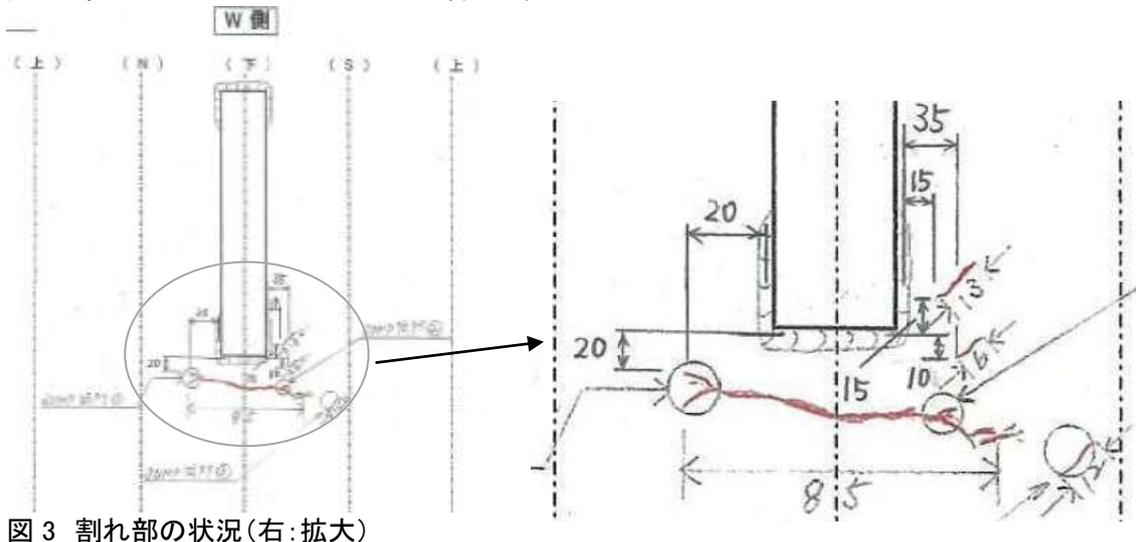
図3 割れ部の状況(右:拡大)

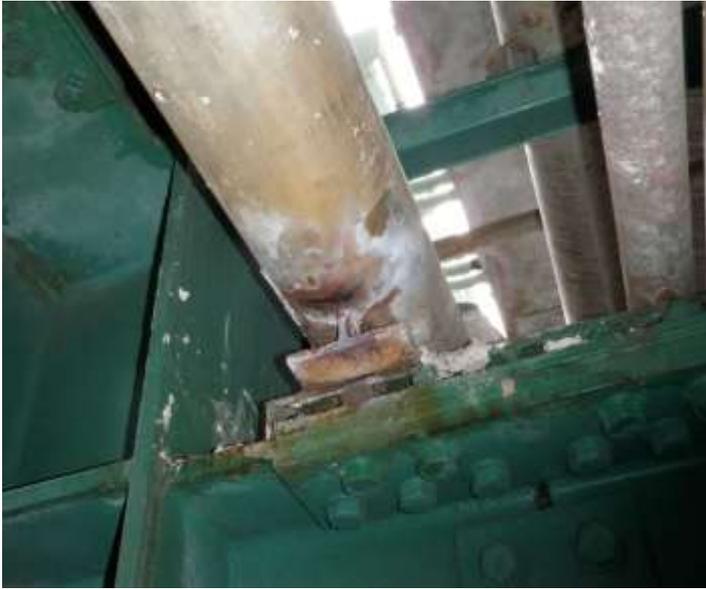
写真 1 漏えい部の状況

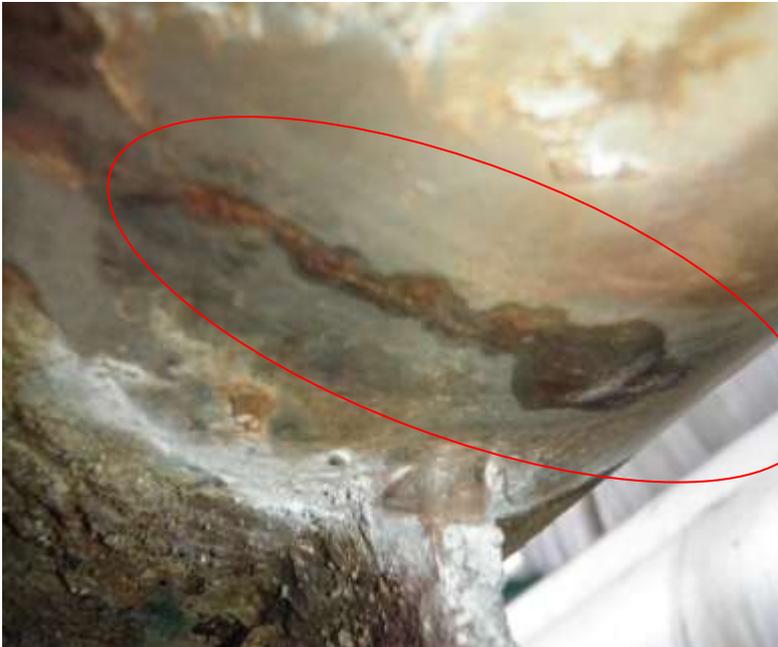
写真 4 漏えい部の拡大

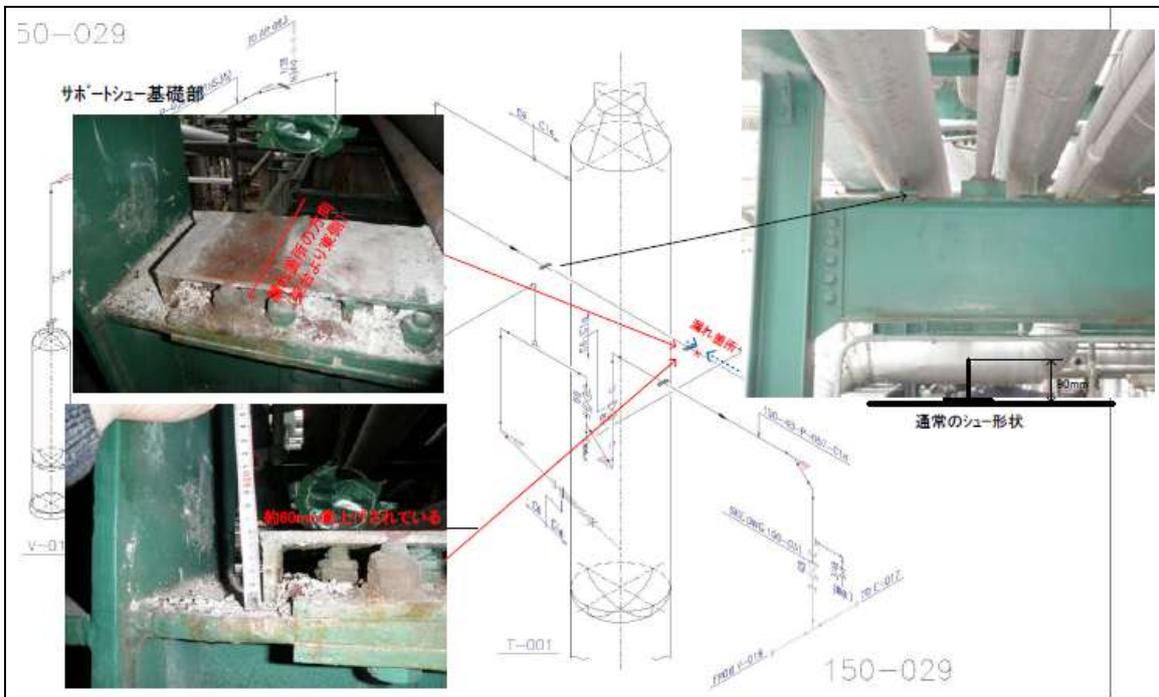
図 4 シューの形状

<p>⑧ 配管サポート構造は、サポートシュー形状であったが、通常よりサポートシュー高さが低く、架台に溜まった雨水等が、保温材内部に入りやすい構造であった。</p> <p>⑨ サポートシュー高さが低いため、ほぼサポートシューが保温板金に覆われた状態であったため、浸入し溜まった雨水が抜けにくい構造であった。</p>
<p>再発防止対策</p> <p>① 貫通割れが発生した配管を更新した。</p> <p>② 保温材の取り替え、不連続部のコーキングを行なった。</p> <p>③ 配管サポートシューの高さが低い箇所については、保温材の部分撤去を行なう。</p> <p>④ V-014 周りのオーステナイト系ステンレス鋼の保温配管に対し、浸透探傷検査を実施したところ、孔食の散在(max φ 3.5mm)を認めた。さらに、配管と保温材が全周に渡って著しい固着があった部位で、1 箇所に線状指示模様(5mm、3mm×3)を認め、補修した。</p> <p>⑤ 運転温度 150℃以下の保温施工したオーステナイト系ステンレス鋼配管を抽出し、保温材中の水分を調査(中性子水分計)。雨水浸入が懸念される箇所の検査を実施して、安全を確認した。</p>
<p>教訓</p> <p>① 保温材下の SCC 発生は、塩化物の浸入、浸出、滞留、濃縮、応力発生(溶接残留応力、曲げ応力など)などの箇所で発生している。保温材施工のステンレス鋼では、SCC を念頭に置き維持管理することが必要である。</p> <p>② 保温配管は、SCC の他、外面腐食、材料劣化などの損傷が顕在化している。このため、保温材と板金の損傷状況、サポート、曲がり、立上がりの状況、配管の実温度、防食処理の状況などを丹念に確認して、損傷発生を防止することが重要である。</p> <p>③ 割れ近傍のサポートシューは、製油所の通常のシューより、高さが 60mm 低くなっていた。このため、保温材でサポートシューが覆われていた。通常(平均的)と違う環境を抽出、把握し、特殊な環境なるが故の損傷があるかどうか確認することも重要である。</p> <p>④ 保温材下の配管、構造物などへの確実な塗装は、SCC と腐食環境の遮断に効果的である。</p>

漏れ箇所のシュー形状

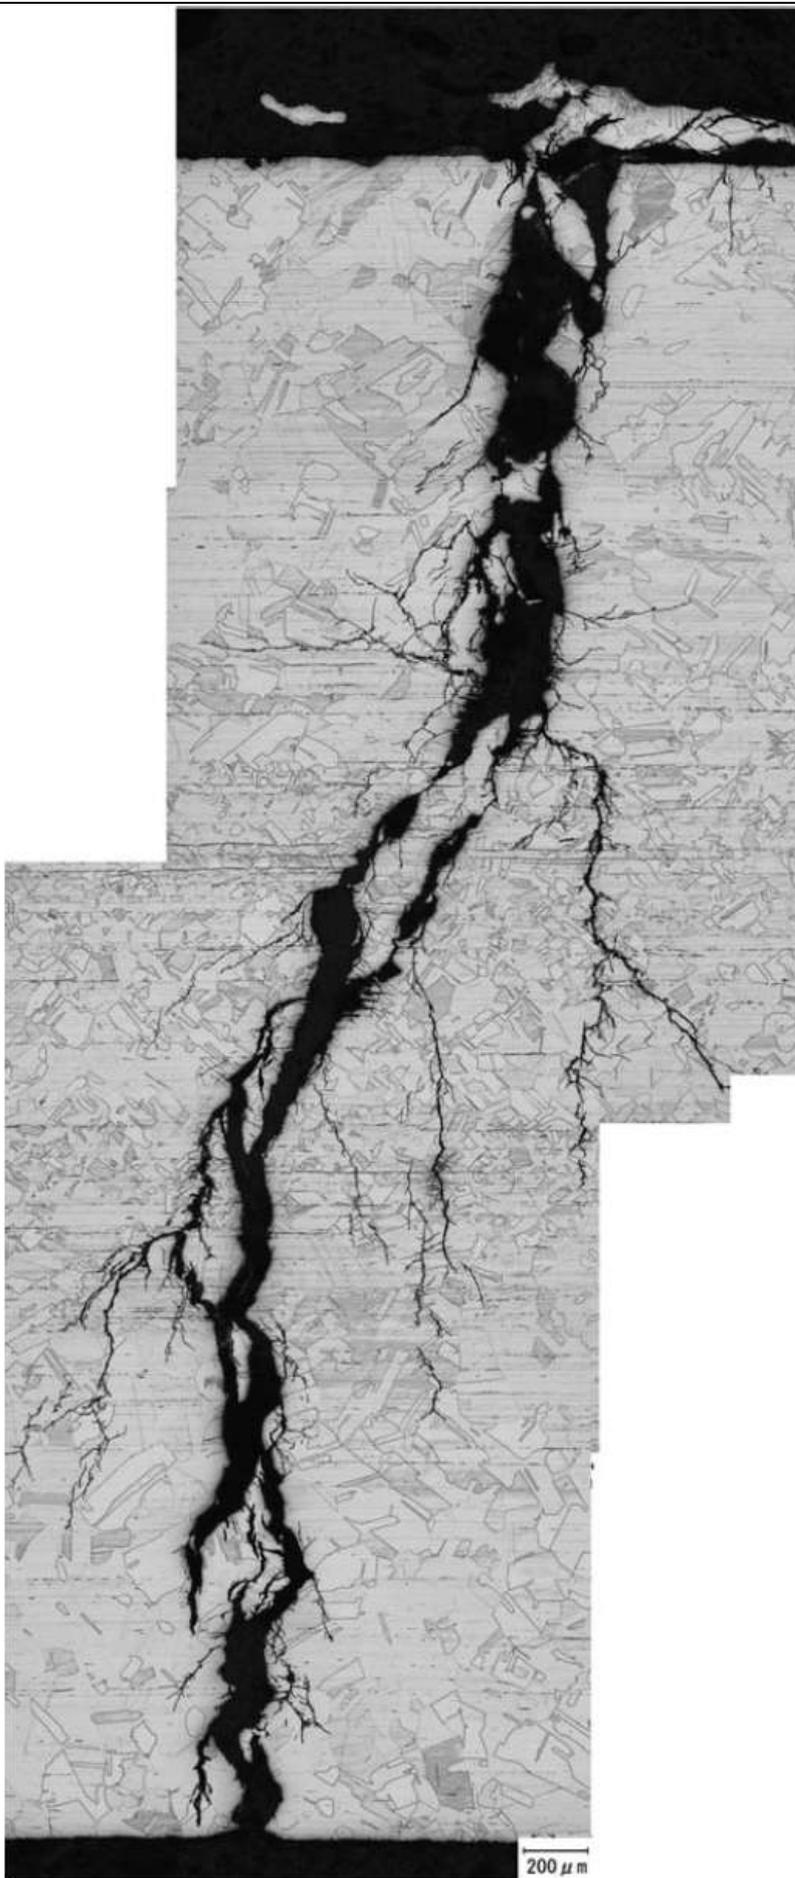
写真 8 割れの状況
