高圧ガス事故概要報告

整理番号 2012-145	事故名称 三フッ化窒素製造設備の精留塔での火災			
事故発生日時 2012-5-6 20時48分頃		事故発生場所 群馬県渋川市		
施設名称 三フッ化窒素製造設備	機器名 第3精留塔	主な材料 SUS304	概略の寸法等 エキスパンション 360φ	
内容物 三フッ化窒素	高圧ガス製造能力 1,379Nm ³ /日(標準状態)	常用圧力 0.04MPa	常用温度 -120℃	
<p>被害状況</p> <p>事業所内の三フッ化窒素(以下「NF₃」という。)製造設備で、長期間停止していた精留塔の運転開始したところ、5分後に急激な圧力上昇により、精留塔が破損した。設備を確認したところ、火災を発見したため、119番通報した。(人的被害無し)。</p>				
<p>事故概要</p> <p>2月13日 第3精留塔の切替(運転停止)</p> <p>2月21日 第3精留塔の液体窒素による冷却停止(3月3日に常温)</p> <p>5月6日 08:11 第3精留塔運転準備 20:43 第3精留塔へ受入切替(運転開始) 20:45 第3精留塔の受入停止(塔内圧力上昇のため) 20:48 第3精留塔事故発生 20:55 NF₃製造設備停止作業開始 21:06 コールドボックス西側にて火災を発見 21:20 NF₃製造設備停止作業完了 22:10 第3精留塔下部出口弁付近の火災発見 23:08 鎮火確認</p>				
<p>事故原因</p> <p>①NF₃は常温では安定な物質であり、反応性や分解性を示さないが、高温になると多くの物質と反応する可能性がある。 また、水素とは常温では反応しないが、着火源があると爆発的に反応する。</p> <p>②今回は、長期停止期間に精留塔の冷却を停止し、常温にしたため系内でフッ化水素酸による金属の腐食が進行し水素が発生した。</p> <p>③この水素とNF₃の混合ガスが何らかの着火源により燃焼し、精留塔の塔頂に設置した圧力計が破損。この燃焼熱によりコンデンサー下部のNF₃が分解し、更に温度及び圧力が上昇した。</p> <p>④圧力上昇により、コンデンサー上部に凝縮していた水素とNF₃が混合して爆発限界に達し、NF₃の分解により生じたF₂と金属の反応熱が着火源となり、爆発が発生した。</p>

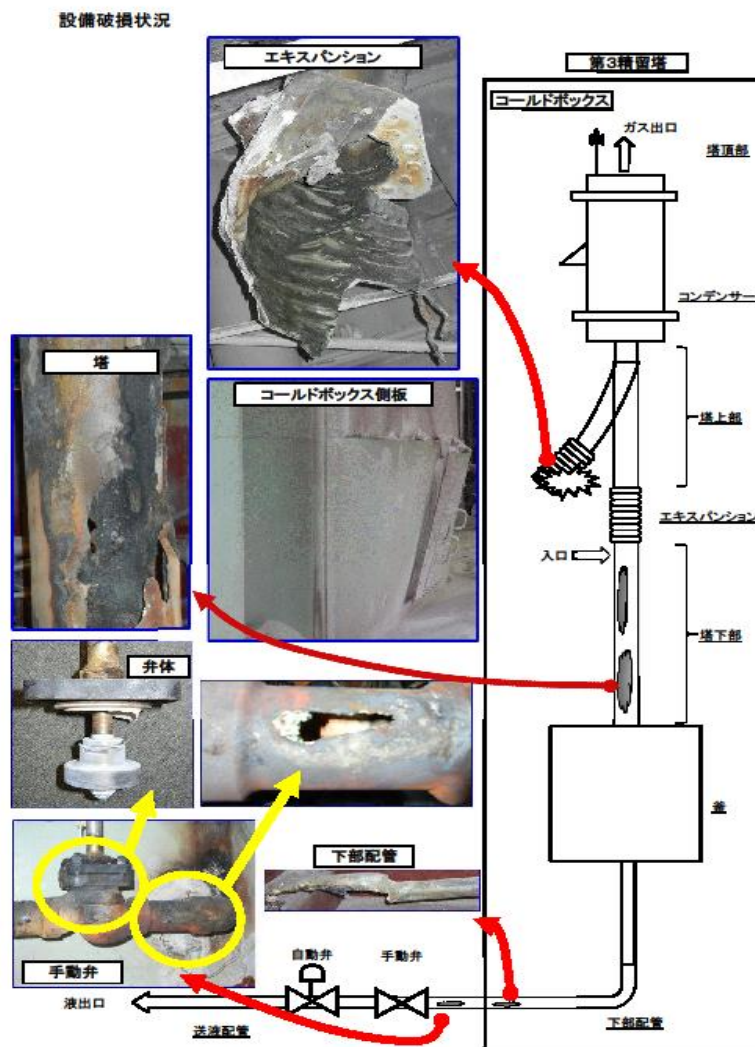
図2 設備損傷状況

<p>再発防止対策</p> <p>①精留塔内の酸や水の蓄積を防止するため、定期的に不活性ガスによる塔内の洗浄を行う。</p> <p>②精留塔の運転停止期間は、水素発生防止のため、冷却保圧を行う。冷却をやめて温度を上げる場合は、酸や水を除去するため、不活性ガスによる置換を行う。</p> <p>③運転開始時には、塔内に水素等がないことを確認するため、塔内のガス分析を行う。</p> <p>④運転開始手順を明確にするため、運転管理基準の見直しを行う。</p>

⑤停止設備の管理基準の見直し、リスク評価表等の見直しを行う。
