高圧ガス事故概要報告

整理番号 2012-165	事故名称 灯軽油水添脱硫装置の配管からの炭化水素漏えい			
事故発生日時 2012-6-17 16時1分頃		事故発生場所 三重県四日市市		
施設名称 灯軽油水添脱硫装置	機器名 ストリッパー、 配管	主な材料 STPG370S	概略の寸法等 Φ89.9×t5.5×L950	
高圧ガス名 炭化水素	高圧ガス製造能力(プラント全体) 84,581,118m ³ /日(標準状態)	常用圧力 0.95MPa	常用温度 310℃	
被害状況 灯軽油水添脱硫装置のストリッパーのボトムの滞油処理用移送配管(以下「拔出配管」という)が内面腐食により破断したことにより、炭化水素が漏えいし火災が発生した。(人的被害なし)				
事故概要

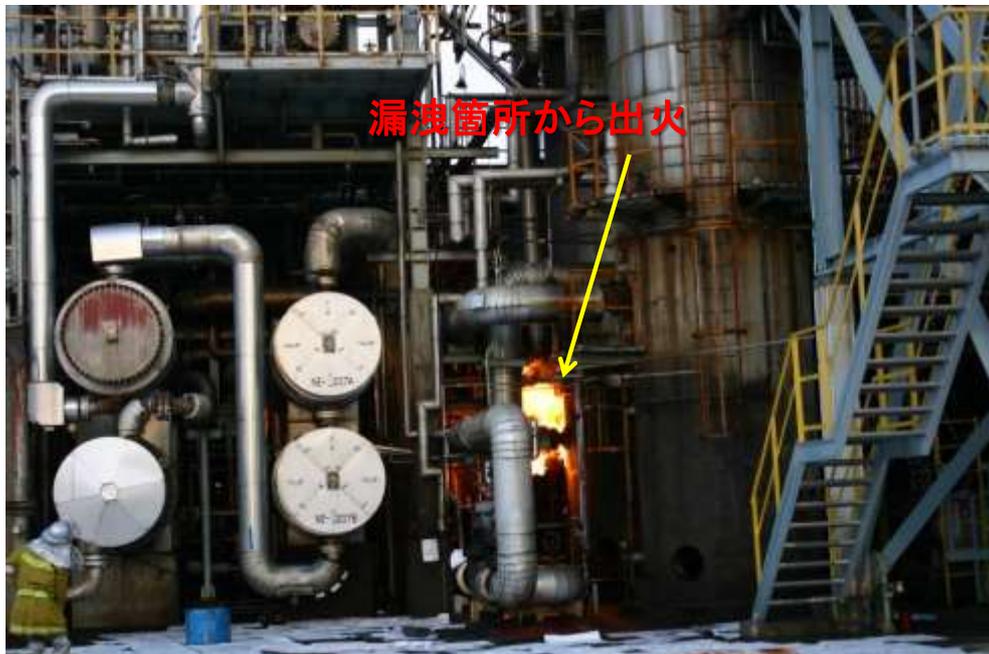
図2 出火状況

16:16 ミニ災害対策組織の発動				
16:40 ストリッパーの脱圧完了。				
17:00 現地指揮本部設置				
17:30 ストリッパーのボトムの拔出配管の脱落を確認した。				
17:35 拔出配管からの液漏えい停止を確認した。				
18:36 拔出配管付近より火災が発生。(火炎1m、被災者なし)

- ① 破断した拔出配管からストリッパーに滞留していた軽油および可燃性ガスが漏えいした。運転中はストリッパー内にスチームを導入していることから、運転中は漏えいした軽油にもスチームが含まれていたため、可燃性ガスの発生に伴う静電気がスチーム中に放電され着火しなかったと推定される。
- ② 第4灯軽油水添脱硫装置の緊急停止に伴いストリッパーへのスチーム導入も停止されたが、残存していたスチームがリークしていたためすぐに着火に至らなかったと考えられる。
- ③ 残存していたスチームがなくなったため、可燃性ガスの発生に伴う静電気により着火し、火災が発生したと推定される。

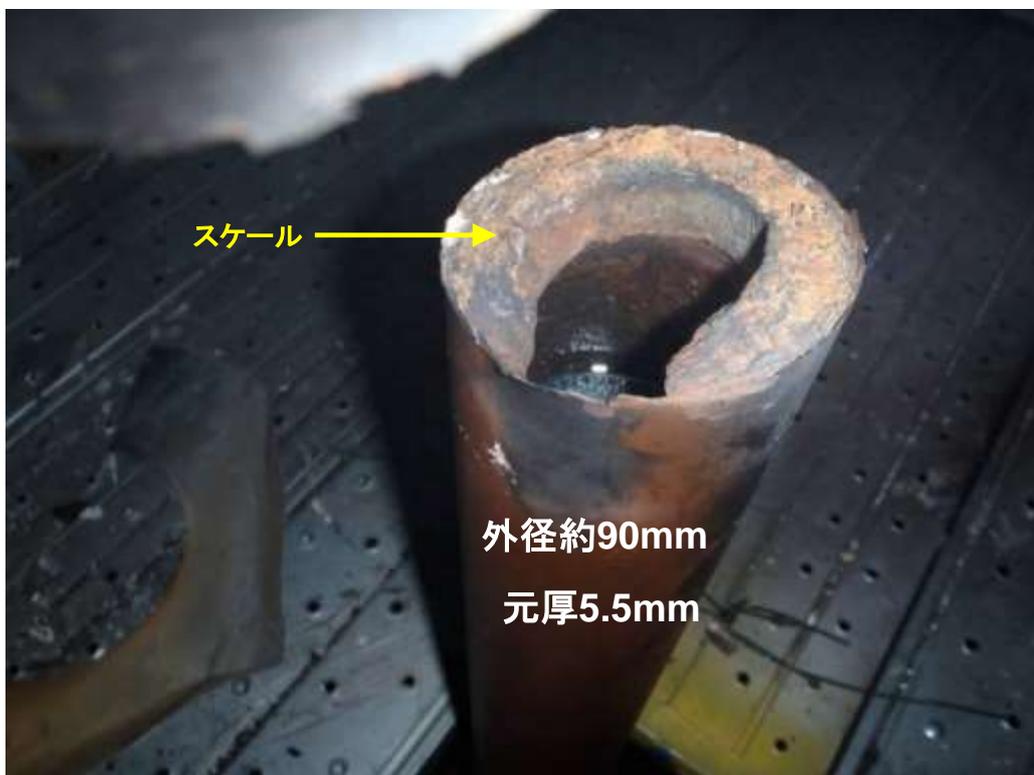
図4 破断した拔出配管

- ③ ドレン水の液面がメイン配管近傍まで達すると、プロセス流体(約 220~240°C)によりドレン水の蒸発と凝縮が繰り返され、局部的に配管内面の酸化保護被膜が破壊された。
- ④ 破断した配管内面にはスケールが認められた。分析の結果、スケールの主成分は酸化鉄および塩化鉄であることを確認した。工程中で使用される水素に含まれている微量の塩素がドレン水に溶解、蒸発と凝縮を繰り返し、高濃度の塩酸となり、メイン配管から45~55 mm下方で局所的な内部腐食が進行して、全周破断に至った。破断部近傍の最少肉厚は1.5 mm(元厚 5.5 mm)で、全周約 30 mm幅が内面から減肉している。なお、拔出配管のその他の部分は減肉がなく、メイン配管の減肉は軽微であった(元厚 8.2 mm→最少肉厚 7.7 mm)。
- ⑤ 拔出配管にはスケールなどの堆積物およびドレン水の滞水により腐食傾向にあることを認識していたため、定期的な肉厚測定が実施されていた。しかし、ドレン水の蒸発、凝縮による腐食を想定していなかったため、破断したメイン配管近傍ではなくバルブ直近の底部を測定点としていた。
- ⑥ 拔出配管は操作をしやすい位置にバルブを設置したため全長を長く(950 mm)していた。また、外面腐食を懸念したため、拔出配管には保温材やスチームトレースを設けていなかった。このため、拔出配管はドレン水が滞水しやすい構造となっていた。

- ① 拔出配管の長さを 950 mmから 200 mmに短縮し、保温および加温を強化する。
- ② プロセス上、水分を多く含む流体がドレン化しやすい構造かつ、ドレン水が蒸発、凝縮を繰り返しやすい温度と圧力域にある部分を抽出し、ドレン水の液面近傍を検査点とする水平展開を実施する。また、行き止まり部を最短化するとともに、プロセスの特性に応じて保温、加温設備を強化する。
- ③ 設計段階で、ドレン水が蒸発、凝縮が発生しないよう配慮する。
