高圧ガス事故概要報告

整理番号 2012-192	事故名称 圧縮機のドレン弁からの水素漏えい			
事故発生日時 2012-6-13 15時55分		事故発生場所 茨城県神栖市		
施設名称 水素製造施設 (添付図-1)	機器名 水素昇圧圧縮機	主な材料 SGP	概略の寸法 15A	
内容物 水素	高圧ガス製造能力 12,000m <sup>3</sup> /D(標準状態)	常用圧力 0.54MPa	常用温度 145°C	
被害状況 水素製造施設で、水素昇圧圧縮機(C号機)の配管補修中にグラインダーから発生した火花がドレン弁から出ていた水素に着火した(添付図-2)。火は消火器により鎮火し、ドレン弁閉止により水素の漏えいを停止した。漏えい量:不明。人的被害:なし。				
事故概要 ①6月10日9時00分、水素設備の定期修理が完了し、スタート準備として各系の窒素パージを開始 ②6月12日 7時00分、各系の窒素パージ終了 15時48分、他社(A社)より99.99vol%濃度の水素を受け入れ、各系の水素置換を開始 ③6月13日 9時50分、水素昇圧圧縮機(D号機)を起動し、試運転後、本運転へ移行 10時13分、水素昇圧圧縮機(A号機)を起動し、試運転後、本運転へ移行 10時42分、水素昇圧圧縮機(B号機)を起動し、試運転後、本運転へ移行 13時12分、水素昇圧圧縮機(C号機)を起動し、試運転後、本運転へ移行 13時46分、高圧側の水素充填設備の前処理系であるPSA装置(圧カスイング吸着式)の水素置換を開始 13時51分、C号機試運転中に2段吐出圧力計行き導管(15A)より漏えいを発見 13時53分、C号機停止 14時00分、C号機縁切り完了、断熱材を取り外して点検実施時に、隣接する1段吐出圧力計行き導管(15A)の外面腐食も発見 14時09分、C号機の系内窒素パージを開始 14時35分、漏えいがあった2段吐出圧力計行き導管(15A)及び外面腐食していた1段吐出圧力計行き導管(15A)の修理を手配 15時40分、C号機の系内窒素パージ完了(可燃性ガス検知器で0%を確認) 修理箇所の大気雰囲気中の可燃性ガス濃度を測定し0%を確認 15時53分、修理を行った導管2箇所のうち、最初に2段吐出圧力計行き導管(15A)側をグラインダーで切断開始、その数秒後に1段側及び2段側シールガスブロー弁の2箇所から火炎を発見。修理に立ち会っていた保全GMと付近に居合わせた運転グループ員の2名で20型消火器を用いて消火 15時55分頃、火災鎮火

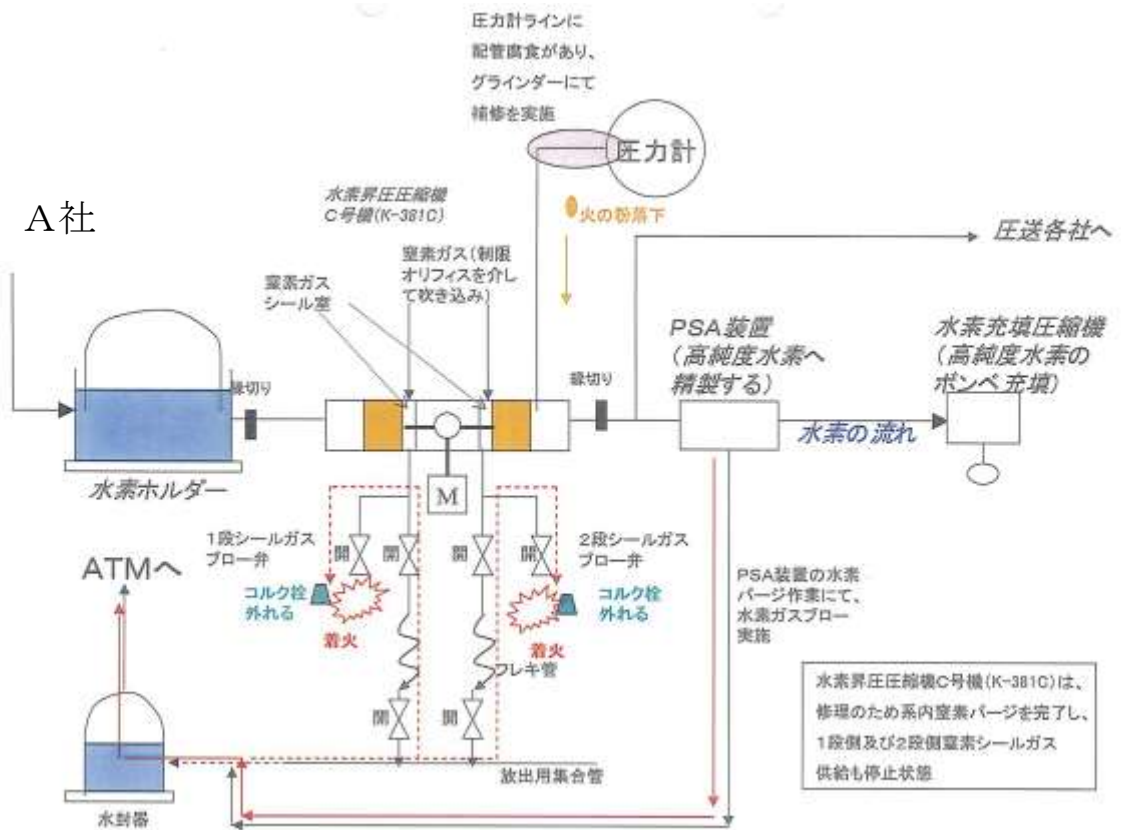
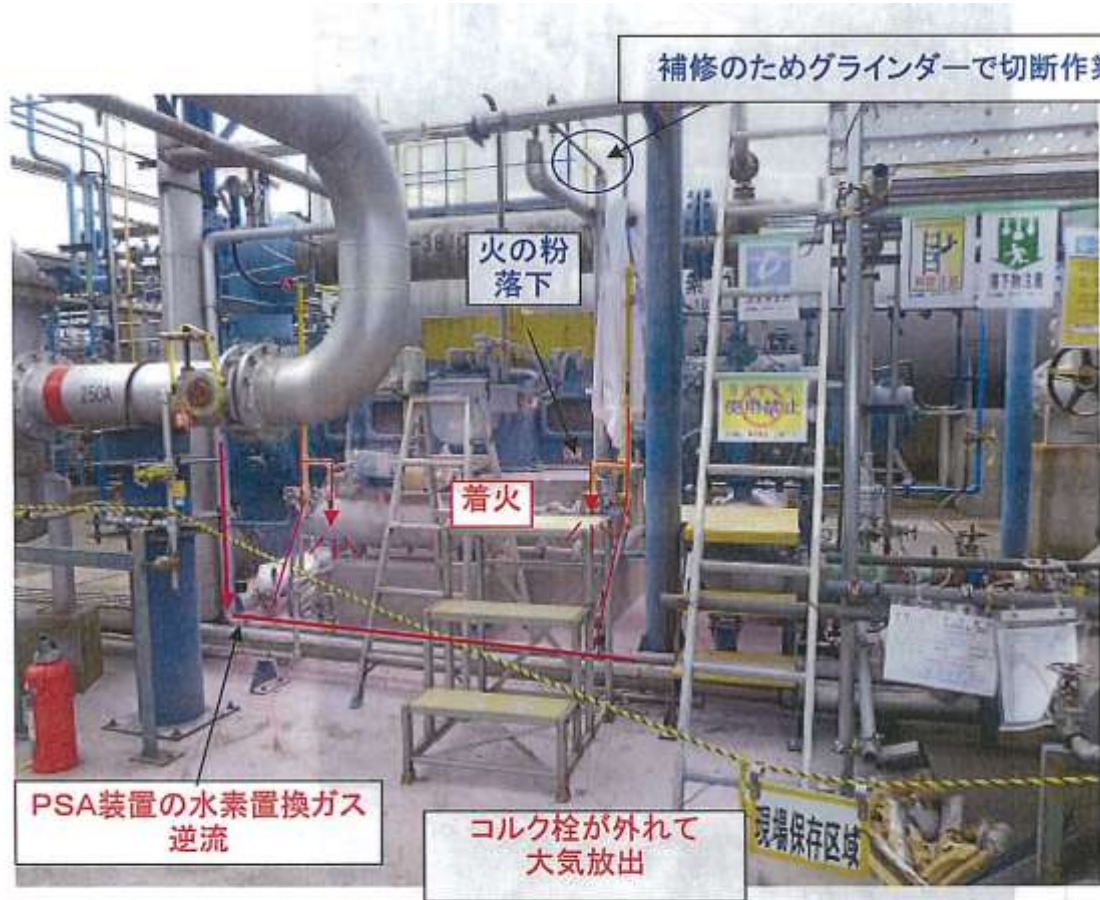
添付図-2

グラインダー切断工事と窒素シールガスブロー弁の火災状態

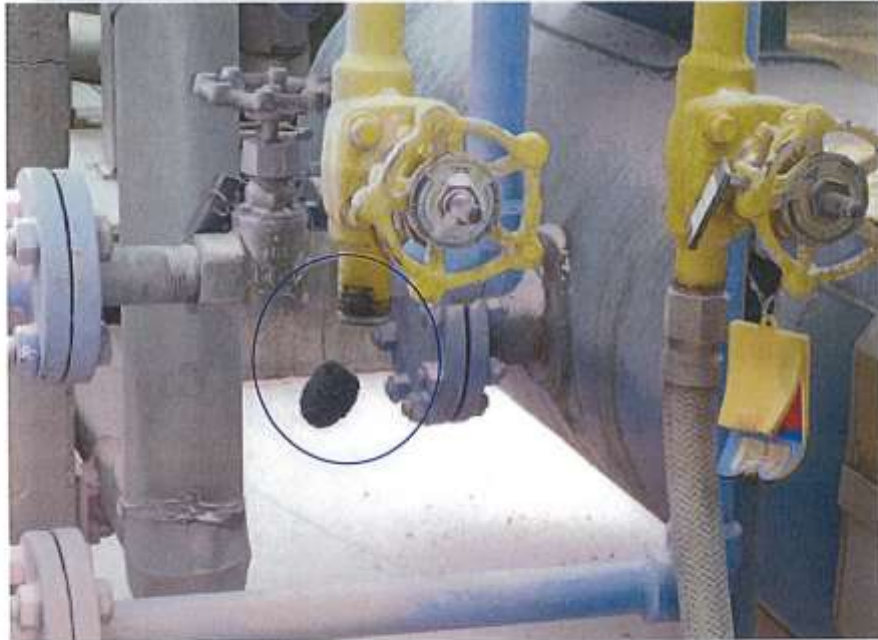
- ⑥ 高圧側水素充填設備前処理系である PSA 装置の水素置換ガスが、水素昇圧圧縮機側の放出管と接続されているため、逆流した。
- ⑦ PSA 装置の水素置換ガスが逆流したことにより、コルク栓が外れ水素ガスが漏えいした。

2 段側窒素シールガスブロー弁開状態で、閉止していたコルク栓は外れていた状態でコルク栓は焦げていた

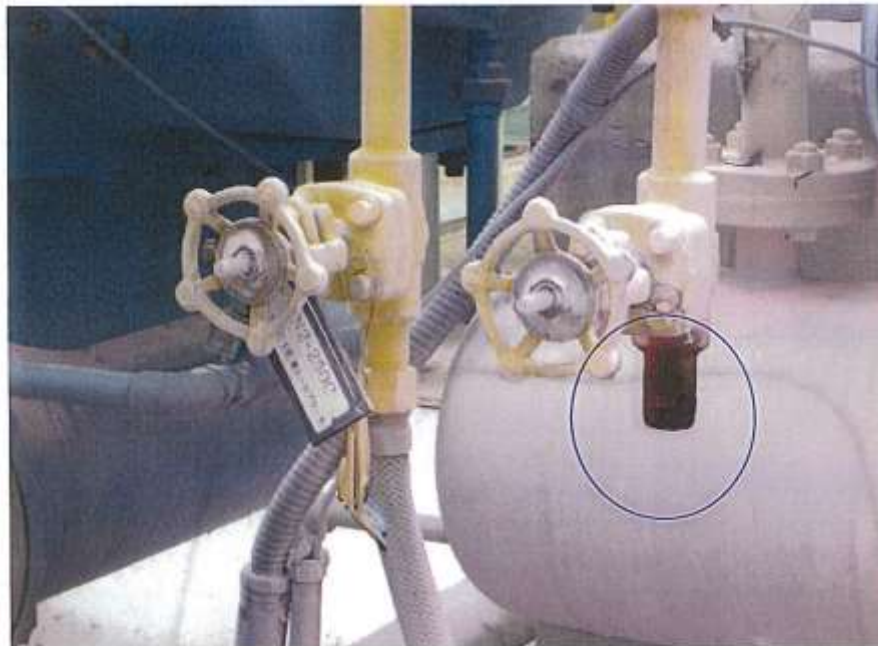
1 段側窒素シールガスブロー弁開状態で、閉止していたコルク栓は落下して消火剤に埋もれて発見、ワイヤーは切れていた  
コルク栓は焦げていない

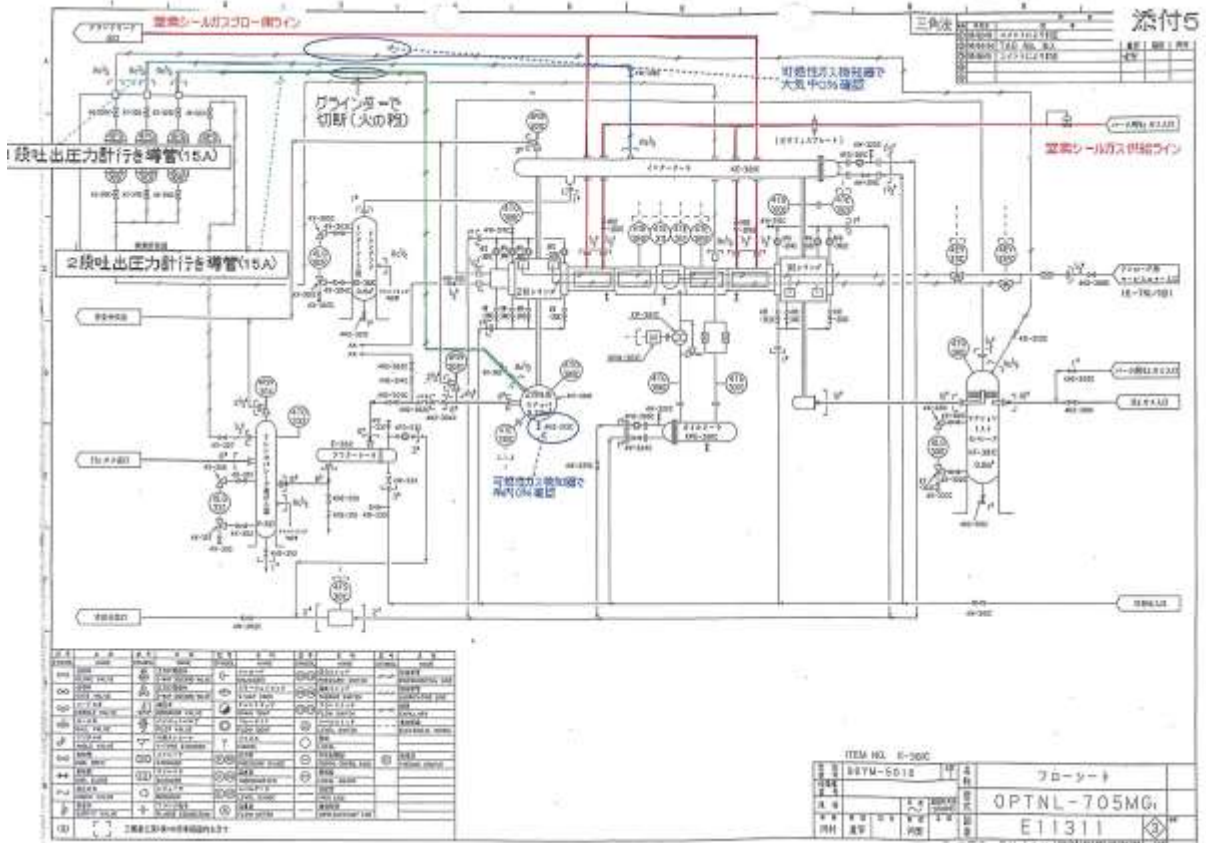
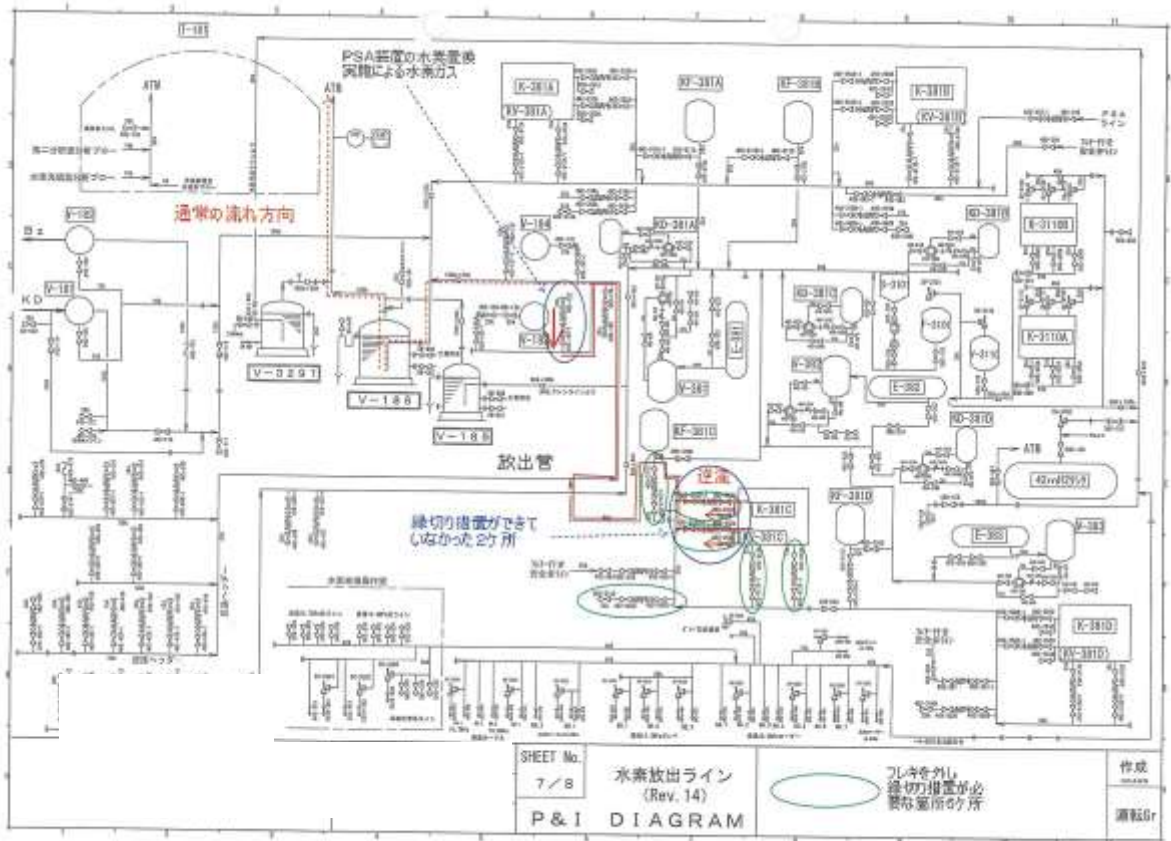
添付図-3

原因 水素が漏えいした水素昇圧圧縮機(C号機)の1段側及び2段側窒素シールガスブローラインは、圧縮機の軸封部から水素ガスが漏えいした場合に、窒素ガスにより放出管へ安全に逃がすラインである(添付図-3)。 運転中はフレキ管で放出管に接続され、常に窒素シールガスが流れている。開放点検時には、圧縮機系内の窒素パージ完了後に1段側及び2段側窒素シールガスブローラインを止めて、放出管側のバルブを外す手順となっている。 事故の原因を以下に示す
