高圧ガス事故概要報告

整理番号 2012-318	事故名称 反応器のメカニカルシールからの漏えい			
事故発生日時 2012-10-28(日) 16時26分頃		事故発生場所 岡山県倉敷市		
施設名称 CMプラント	機器名 反応器(RE-101Cm、RE-102Cm)、攪拌機	主な材料 メカニカルシール	概略の寸法(型式) LJERABB 100 (KTVKS)	
内容物 ノルボルネン、TCD、キシレン	高圧ガス製造能力 856,183m ³ /日	常用圧力 11MPa	常用温度 280℃	
被害状況 中国電力の送電線に落雷が発生した。事業所で瞬時電圧降下が生じたため、緊急停止操作を行った。さらに、計装空気供給用コンプレッサーが停止したことにより、反応器攪拌機のメカニカルシール用の圧力制御が異常となり、反応器(RE-101Cm、102Cm)の反応液がメカニカルシールからシールオイル側に漏れ、大気中に漏えいした。その後、反応器の保温材から白煙が発生した(人的被害なし)。				
事故概要 15:57 中国電力送電線への落雷により、事業所構内で瞬時電圧低下が発生した。構内の多くの回転機が停止したため、全プラントの緊急停止操作を開始した。計装用エアー(A2エアー)コンプレッサー停止。 16:03 定常運転中であったCMプラントは、原料供給を停止して反応器内を溶剤キシレンで置換する緊急停止操作を開始した。 16:09 副防災管理者である宿日直者(正)は、緊急事態に対応すべく災害対策本部を設置し、自衛防災隊員への緊急招集を行なって、各プラントの停止状況を確認していた。 16:31 現場オペレーターが、CMプラントの第二段目の反応器RE-102Cmから、高圧ガス(反応器内のモノマー)と危険物(シールオイル)が漏れいしていることを発見した。漏えいは、攪拌機軸シール部であるメカニカルシールの潤滑油のオイルポットとシールオイルを加圧するオイルプレッシャーユニット(OPU)のオイルタンクのフタ部からであった。直ちに攪拌機とOPUの運転を停止し、吸着マットによる回収を開始した。 16:32 反応器RE-102Cm付近のガス検知器が作動した。 16:35 攪拌機とOPUの停止により、漏えい停止を確認した。 16:55 冷却のため、RE-102Cmメカニカルシール部と保温材のすきまに窒素ガス(以下N ₂)をホース2本で吹きかけ開始。 17:30 全プラントが安全に停止したことを確認。 17:59 漏えいした反応器RE-102Cmの保温材より白煙が発生していることを応援者が発見した。直ちに、コントロール室へ電話(PHS)連絡し、災害対策本部に連絡した。以後、N ₂ 吹きかけホースを6本に増加。 18:01 災害対策本部から119番へ通報した。白煙発生部位への窒素ガス吹き付けを継続

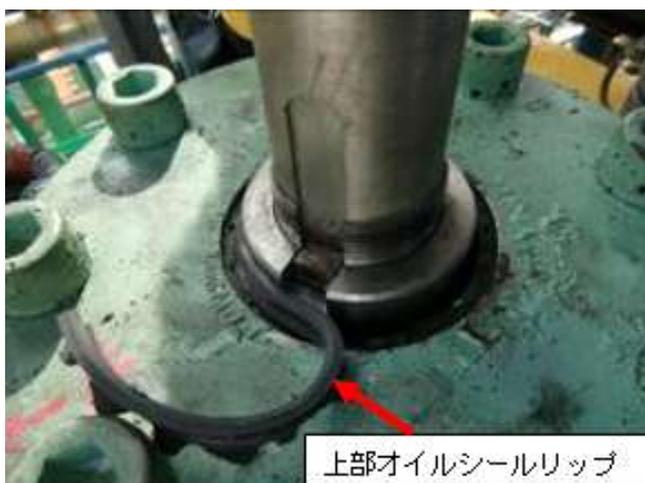
写真 1 RE-102Cm オイルシールの破損状況

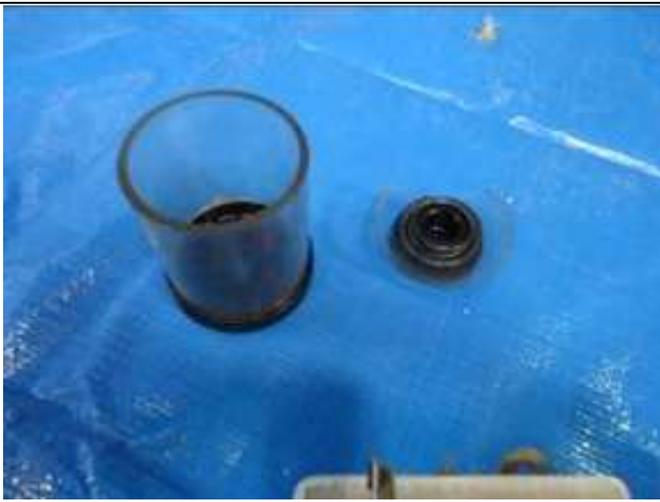
写真2 破損したオイルポット

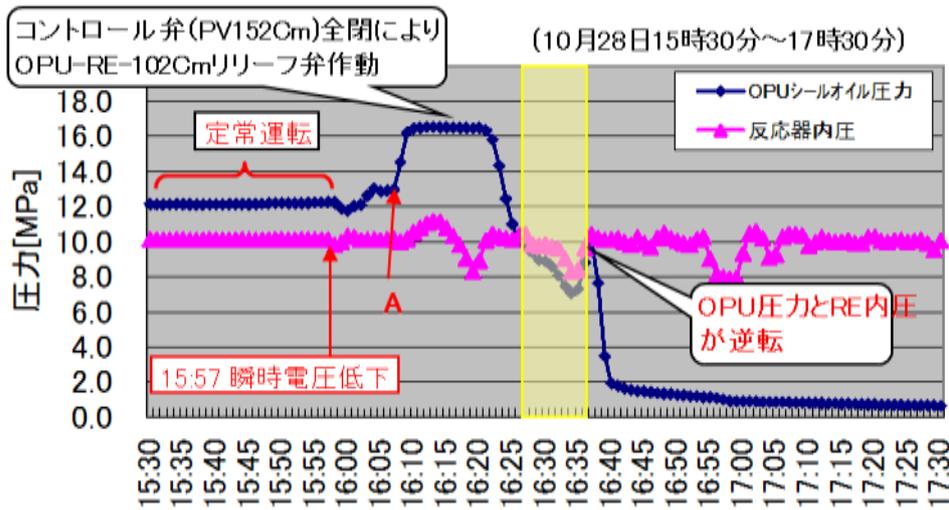
図3 反応器内圧とシールオイル圧力の推移

- ④ 16:08 圧力コントロール弁が全閉となったことから、シールオイル圧力が上昇を開始した。
- ⑤ 16:10 OPU に付属のリリーフ弁が作動して、圧力が一定(16.5MPa)となる。
- ⑥ 16:12 手動にて、小型計装用エア圧縮機を起動したため、A2 圧力が上昇しはじめる。
- ⑦ 16:22 A2 圧力が 200kPa まで回復したので、圧力コントロール弁が「開」動作しはじめる。このため、シールオイル圧力が急降下を開始している。
- ⑧ 16:26 応答特性を鈍くしている圧力コントロール弁が開き過ぎとなり RE-102Cm の内圧より、シールオイル内圧が低い状態となった(以下、「圧力逆転」という)。
- ⑨ 16:26~16:35 圧力逆転となる。
- ⑩ このため、接液側からメカニカルシール漏れが発生し、反応器内の反応液(高压ガス+危険物、220℃)がシールオイル(40℃)に混入した。これにより、OPU のオイルタンクのフタ部から漏えいした。
- ⑪ シールオイル温度が上昇して、メカニカルシールの固定環に熱ひずみが発生した。このため、大気側にメカニカルシール漏れが発生したことから、反応液がベアリングボックスに侵入し、ベアリングのオイルシールが破損、潤滑油のオイルポットが破損して、大気中に漏えいした。
- ⑫ 反応器 RE-102Cm は、保温のため保温材(珪酸カルシウム、ロックウール)と板金外装が施工されている。このため、漏えいしたシールオイルおよび反応液が、板金の継ぎ目から保温材に浸透したと推定している。
- ⑬ 浸透したシールオイル等は、反応器の熱により加熱され、酸化劣化、蓄熱が進行して、くすぶり(不完全燃焼)状態に至り白煙が発生したと推定した。
- ⑭ 保温材を解体した結果、保温材に浸透していたシールオイルの一部が、炭化し保温材が黒色になっている状態を確認した。

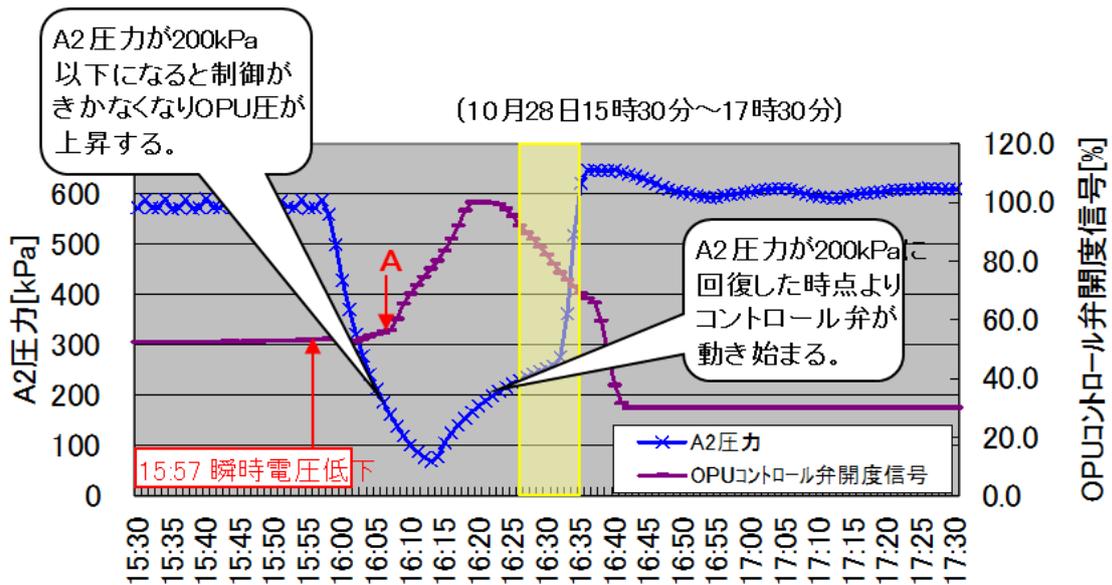
図4 計装用エア圧力(A2圧力)と圧力コントロール弁の開度信号の推移

事故原因(直接的要因) ① 定常運転では、RE-102Cmの内圧に対して、シールオイル圧力は+2MPaになるようにシールオイル圧力コントロール弁により制御されている。 ② 15:57 瞬時電圧低下の発生以降、計装用エアー圧力(A2圧力)が低下した。 ③ A2圧力が低下したことから、シールオイル圧力コントロール弁(以下、「圧力コント

ロール弁」という)が全閉となる(A2 圧力が 200kPa 以下でエアレスシャット)。

- ⑤A2圧力が下限値(400kPa)の信号を受けたら、DCSにより自動的にN2によりバックアップさせるバルブ切り替えを行わせる制御シーケンス(以下SEQ)を追加した。
- ⑥バルブの固着による作動不良を防止するため、定期的に作動テストも実施していく。

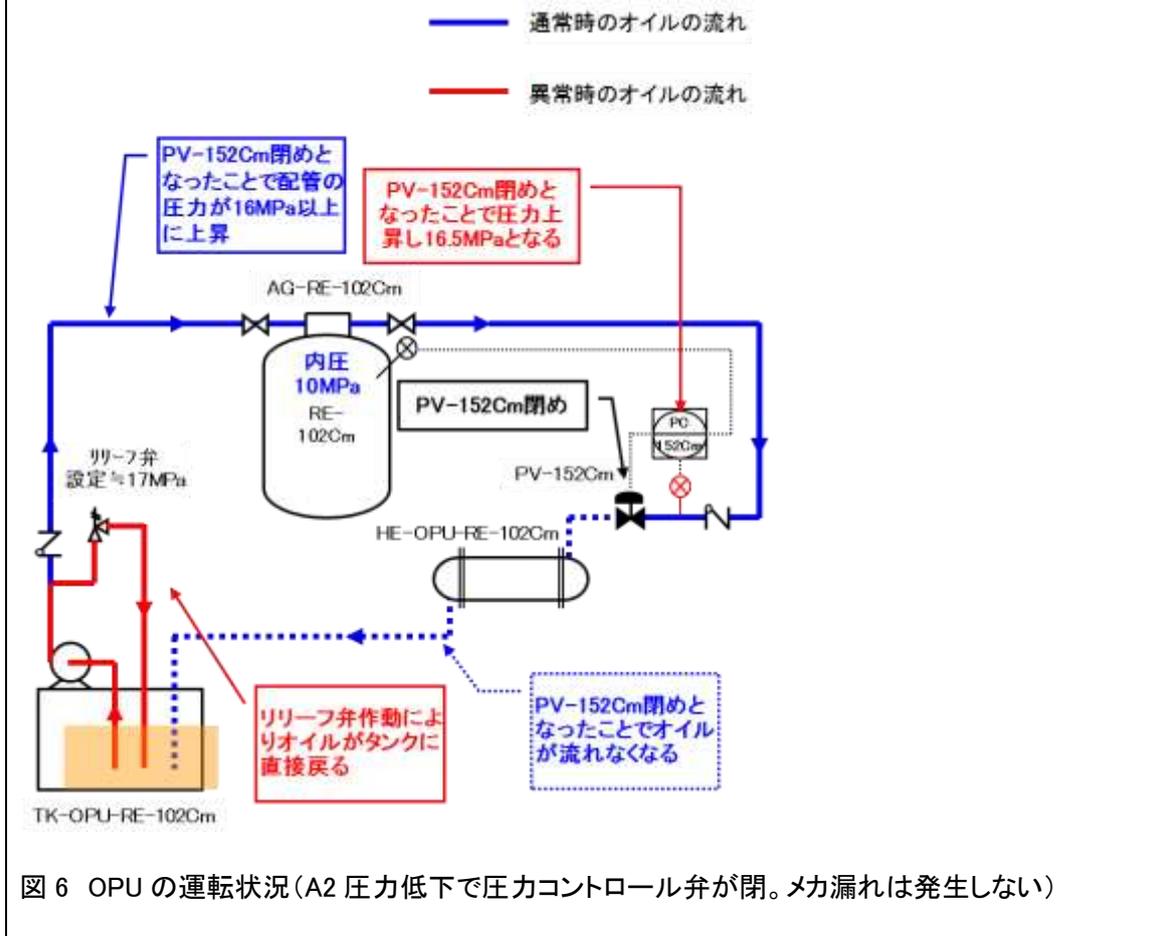
図 6 OPU の運転状況 (A2 圧力低下で圧力コントロール弁が閉。メカ漏れは発生しない)

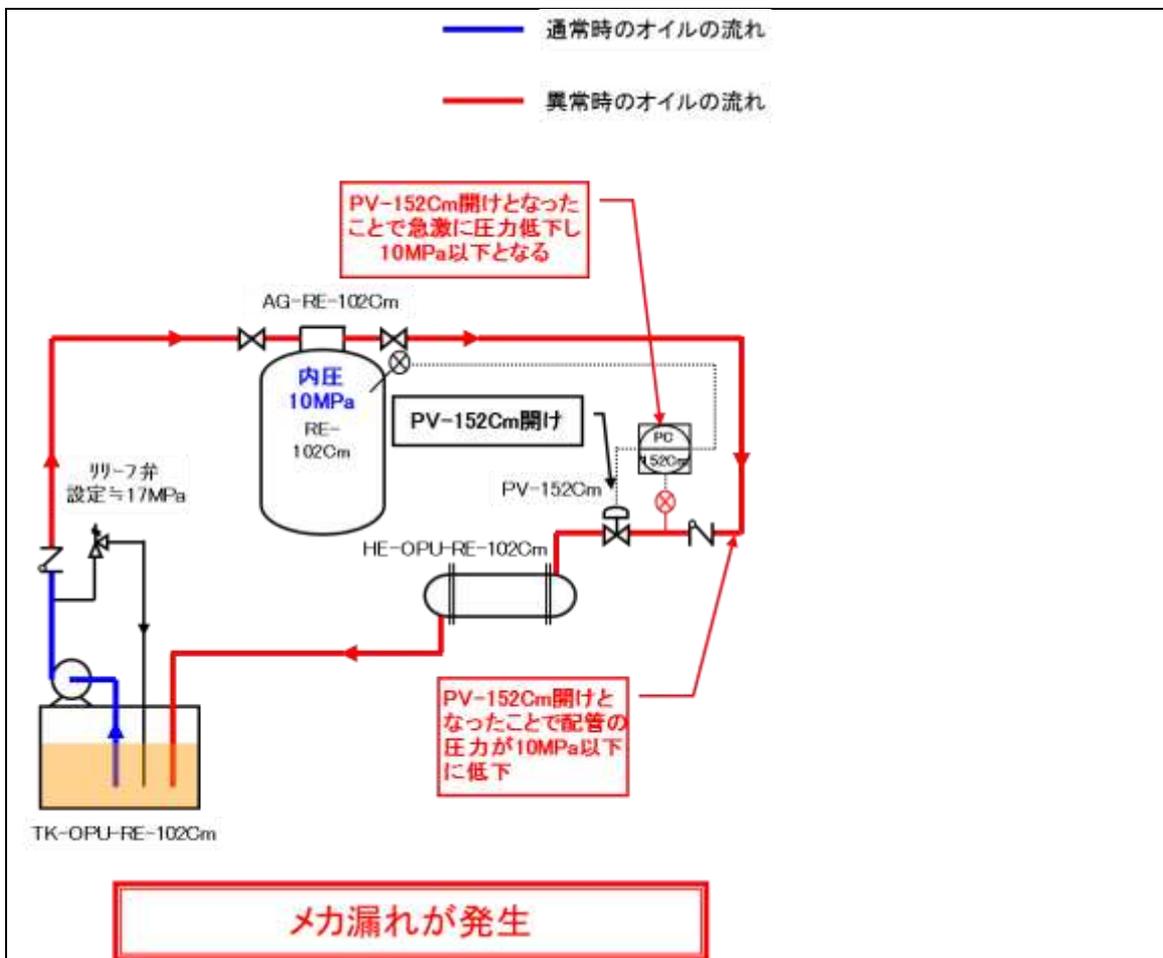
- ①コントロール弁の応答性の感度は、運転条件に合わせて適切な設定を行う必要がある。事故原因となった圧力コントロール弁の応答性は低感度に設定していた。しかし、応答性を低感度に設定すると、今回の事故のケースのように設定値と実際値の差が大きい場合には、弁の開閉命令が遅れ設定値よりオーバーシュートしてしまう。
- ②設定値と実際値の乖離(かいり)幅の大小によって高感度と低感度を使い分けるように変更した。
- ③反応器内圧とシールオイル圧力の逆転を防止する二重の対策として、反応器内圧に対してシールオイル圧力が+1.5MPaになった時点で強制的に圧力コントロール弁を閉じる制御項目を追加した。
- ④制御方法の改善を検証するため、事故発生時の再現実験を実施した。この結果、OPUシールオイルの圧力は反応器内圧に対して+1.5MPaを維持し、圧力逆転を防止することを確認した。

図 7 OPU の運転状況 (A2 圧力が復帰し、圧力コントロール弁が開)

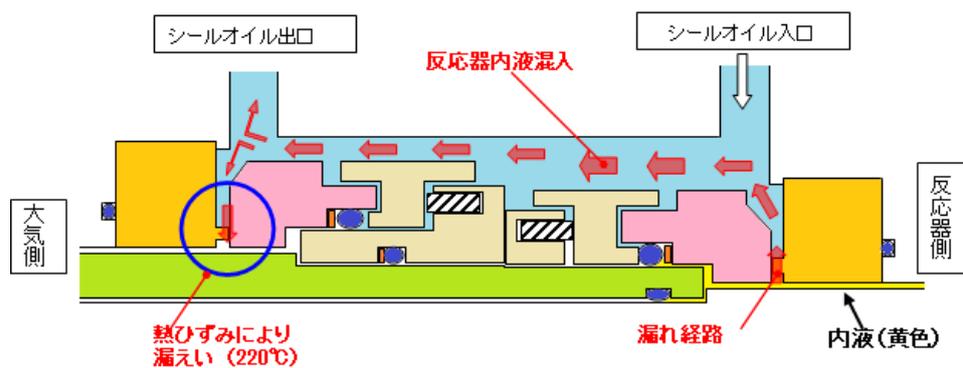
図 10 メカニカルシールの漏えい経路(推定)

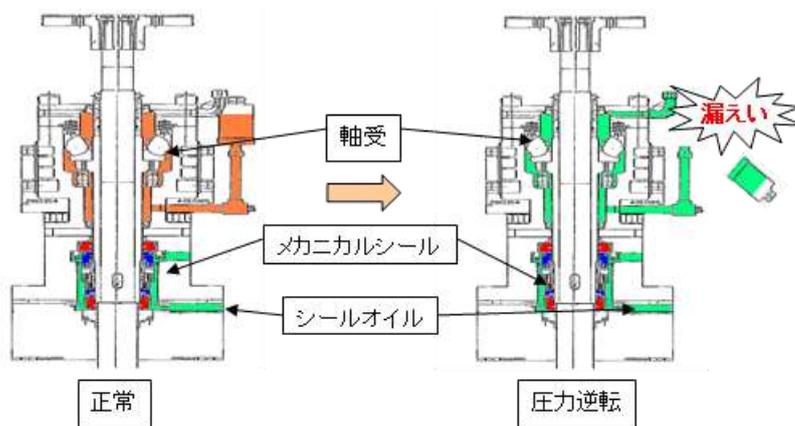
図 11 ベアリングボックスからの漏えい状況
