高圧ガス事故概要報告

整理番号 2012-334	事故名称 除害装置からの塩素漏えい		
事故発生日時 2012-11-1 8時35分頃		事故発生場所 大阪府摂津市	
施設名称 塩素消費施設	機器名 反応器の排気ラインバルブ	主な材料 -	概略の寸法等 面間:245mm
高圧ガス名 塩素ガス	高圧ガス製造能力(プラント全体) 1,177,442m ³ /日(標準状態)	常用圧力 FV~0.03MPa	常用温度 85℃
被害状況 塩素反応施設の反応器からの払出し作業中、別の反応器でバルブ操作を誤っていたため、両方の反応器から除害装置へ除害能力以上の塩素ガスが流入した。このため、排気口から塩素ガスが漏えい拡散した、塩素ガスを吸った15名が気分が悪いと訴え、内4名が病院で受診し、診断の結果異常がないことを確認した。			
事故概要 <p>①7:40 A-1 反応器の定期自主検査後、計器室においてスイッチ操作により2つの排気ラインバルブを自動へ復旧するところ、片方のスイッチ操作を忘れたためバルブ(V-124)が開のままとなる。</p> <p>②8:00 A-1 反応器へ原料の塩素を投入し、反応を開始する。</p> <p>③8:16 A-3 反応器の反応終了後、払出しを開始。同時に、排気ブローを起動し、排気ラインバルブ(V-013、V-324)が自動的に開いて、残ガスを除害装置で廃棄する。このとき、開いているバルブ(V-124)からA-1 反応器の高濃度の塩素ガスとA-3 反応器の塩素ガスが同時に除害装置へ流入する。運転員がA-3 反応器のマンホールを開けた際、通常無い塩素臭を確認した。直近のガス検知器が作動したため、マンホールを閉め調査を開始する。</p> <p>④8:30頃 排気口から塩素ガスの漏えい無しを目視で確認した。</p> <p>⑤8:35 除害装置の排気口付近に設置されているガス検知器が作動する。排気口から黄色い塩素ガスが漏えいしていることを目視で確認したため、塩素供給バルブ(V-110、V-210、V-310)を閉止し、除害装置へ苛性ソーダを追加投入する。</p> <p>⑥8:38 除害装置の排気口からの塩素ガスの漏えいが収まったことを目視と臭いで確認した。</p> <p>⑦8:42 工場内の交通規制を行い、被害状況の確認と発生原因の調査を開始する。</p> <p>⑧9:00 閉め忘れていた排気ラインバルブ(V-124)を閉める。</p> <p>⑨9:01 消防へ連絡。その後、その他関係機関に連絡。</p> <p>⑩9:15 除害装置周りをガス検知器で計測し、塩素ガスが検出されないことを確認した。</p>

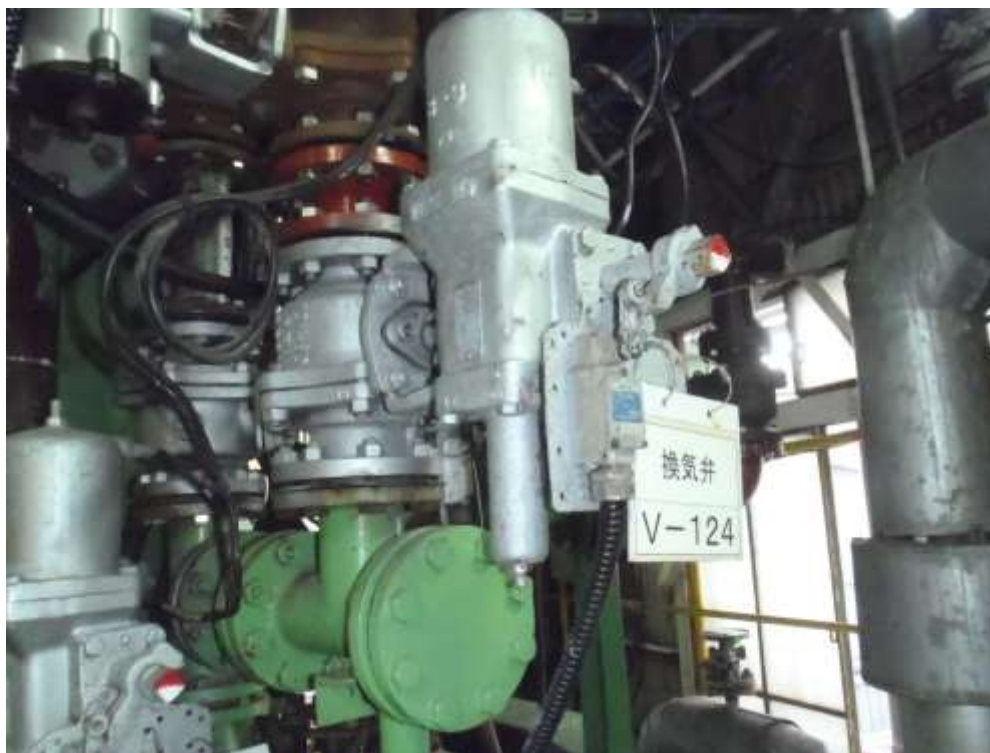
事故原因 A-1 反応器の定期自主検査後、2つあるスイッチのうち1つのスイッチの開閉操作忘れにより、閉となるべきバルブが開のままであった。このため、処理能力以上の塩素ガスが除害装置に送られ、除害能力(15.3kg/分)を上回った塩素ガスが漏えいした。バルブ操作ミスの原因は、以下に示す。 <p>①操作パネルのスイッチには、バルブの誤開閉を防止するため適切な開閉位置を適切に示すボードが設置されている。しかし、当該反応器のバルブ操作を行うスイッチは、以前にボードが壊れたあとも修復されず、そのまま設置していなかった。</p> <p>②反応器の定期自主検査に伴う槽内入缶作業記録書は、反応器毎の区別がなく共用</p>

写真1 閉め忘れたバルブ(V-124)

- ①操作パネルのスイッチの定位置を確認するボードを復旧する。
②槽内入缶作業記録書様式は反応器毎とし、閉とすべきバルブの名称を記載する。
③作業の抜けを防止するため、槽内入缶作業記録書には作業者のチェック欄に加え新たに管理者のチェック欄を追加する。
④各反応器の排気バルブが開の状態では、塩素ガスの供給が開始されないようにインターロック機能を追加する。
⑤塩素に関わるリスクアセスメントを見直し、リスクの低減策を計画的に実施する。

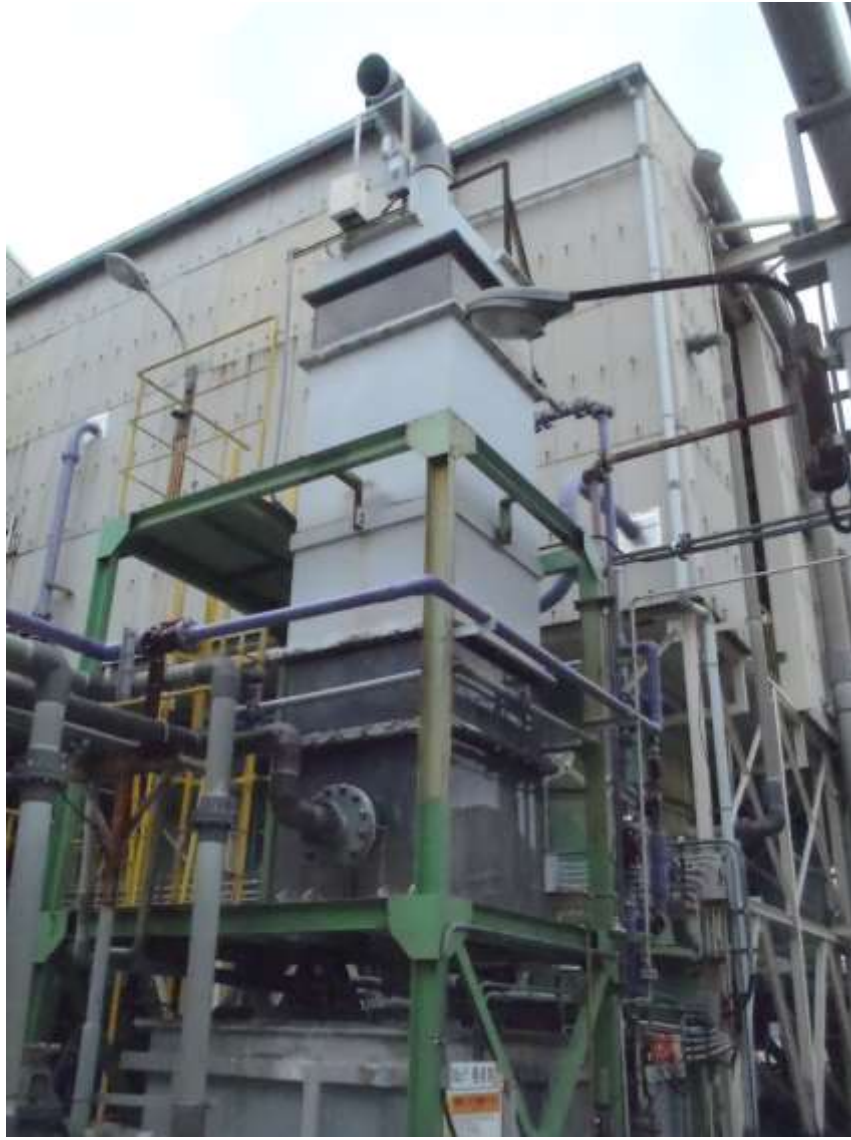
写真2 除害装置の排気口
