高圧ガス事故概要報告

整理番号 2012-350	事故名称 高圧ガス容器の混合液廃棄中の火災		
事故発生日時 2012-11-21(水) 17時30分頃		事故発生場所 千葉県市原市	
施設名称 化学実験室	機器名 液化石油ガス 10kg 容器(23.5L)、 フレキシブルホース、バルブ	主な材料 -	概略の寸法 -
内容物 ブタジエン(約 70%)、シクロヘキサン(約 30%)	高圧ガス製造能力 -	常用圧力 -	常用温度 -
被害状況 事業所内の実験室で、液化石油ガス 10kg 容器の混合液(ブタジエン約 70%、シクロヘキサン約 30%)を、ドラフト内で廃棄(ブロー)した。しばらくして、火災が発生し、設備、ドラフトなどが焼損した(人的被害なし)。			
事故概要 <p>①16:35 実験目的で、実験室職員 B(入社3年目)は、プラントの抜き出しラインにおいて、液化石油ガス 10kg 容器に混合液(ブタジエン約 70%、シクロヘキサン約 30%)を充てんした(事前の作業計画に基づく作業)。</p> <p>②その後、化学実験室において、同職員 A(入社1年目)と職員 B は、実験に使用する混合液の重量を確認したところ、必要量より1kg 多かった(容器内重量 14kg)。このため、職員 B は、容器内の混合液を廃棄(ブロー)することにより減量することを考え、ブロー作業を職員 A に指示した(作業計画外の作業)。</p> <p>③17:30 職員 A が化学実験室にあるドラフト内で混合液のブロー作業を開始したところ、約1分後に手に持っていた金属フレキシブルホース先端から火炎が発生した。同時に自動火災報知設備が作動した。</p> <p>④火災発生を周囲の職員に周知し、直ちに実験室内の複数の職員(A、B 以外の者)にて初期消火を実施した。粉末消火器を9本使用。</p> <p>⑤17:35 連絡を受けた合成ゴム中央計器室より、自衛防災体制の編成を発令した。</p> <p>⑥17:40 ホットラインにて公設消防へ通報した。</p> <p>⑦17:46 共同防災へ出動要請を行った。</p> <p>⑧17:50 労働基準監督署へ通報した。この頃、火炎は収まる。</p> <p>⑨17:53 県保安課へ通報した。</p> <p>⑩17:55 公設消防到着、共同防災到着。</p> <p>⑪17:56 警察へ通報した。</p> <p>⑫18:00 市環境課へ通報した。</p> <p>⑬18:11 鎮火確認</p>

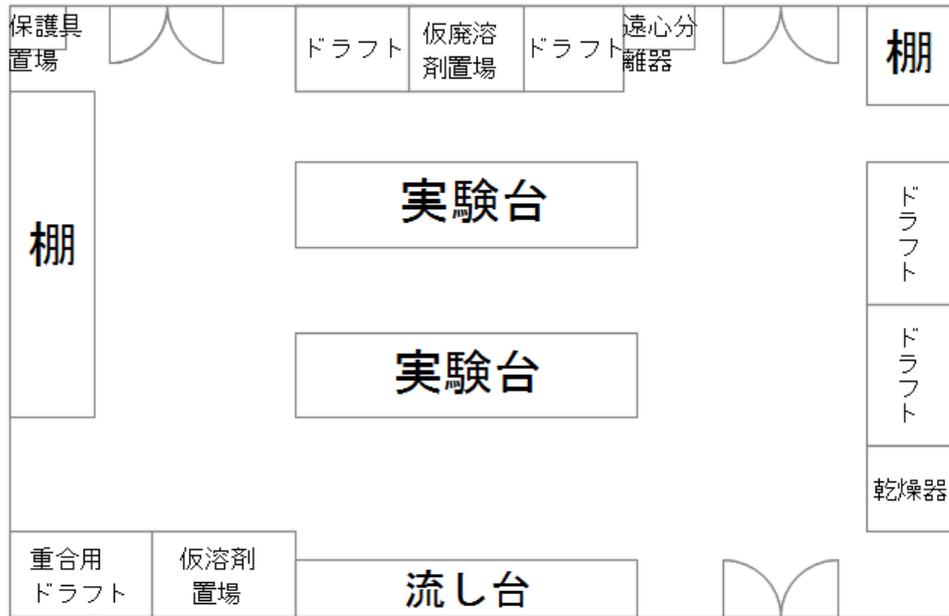
図 1 発災場所の概要

発災場所

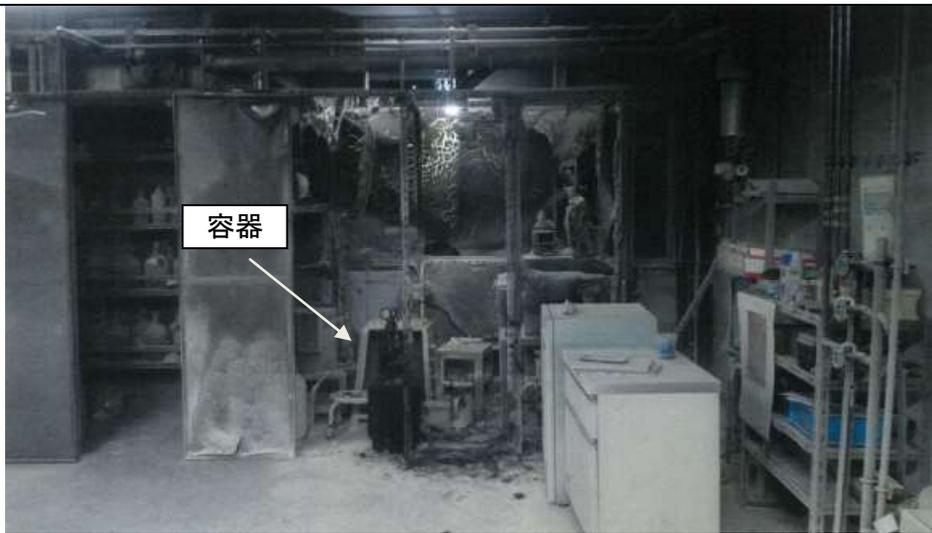
写真1 発災時の状況

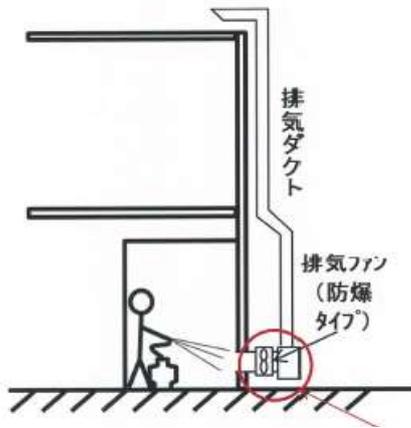
図3 ブロー時の状況

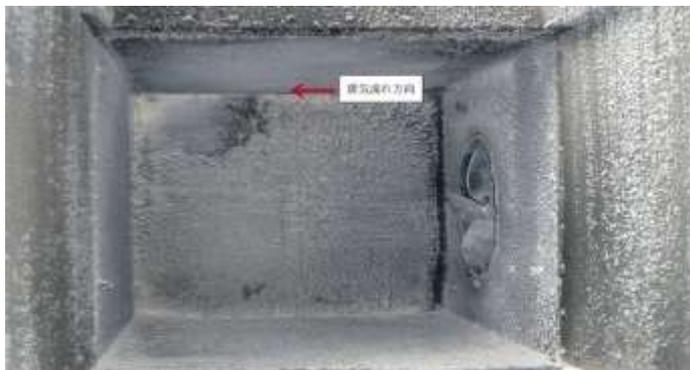
写真2 建物外側の排気ダクト内の状況(排気ファン出口側)

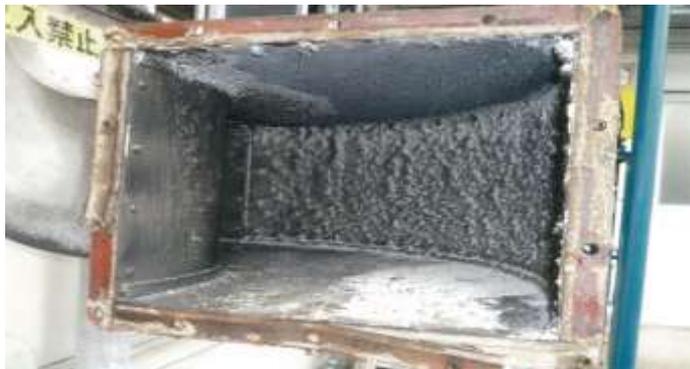
写真3 排気ダクトのエルボ内の状況
