## 高圧ガス事故概要報告

整理番号 2012-378	事故名称 アンモニア過熱器の上部フランジ部からのアンモニア漏えい			
事故発生日時 2012-12-22 10時30分		事故発生場所 福岡県北九州市		
施設名称 希硝酸	機器名 アンモニア過熱器	主な材料 銅STPG370、チャンネルカバーSUS304、テフロンガスケット	概略の寸法 300A×2486L TOMBO 9007LC	
内容物 アンモニア	高圧ガス製造能力 19,344,653.26m <sup>3</sup> /日(Nor.)	常用圧力 1.5MPa	常用温度 93℃	
被害状況 希硝酸プラント(図-1、図-2)の起動作業で、液化アンモニア受入時に、作業員がアンモニア臭気を感じたため周辺を点検したところ、アンモニア過熱器上部フランジ部周辺から漏えいを確認した(写真-1、図-3)。直ちに、バルブ操作及びフランジの増し締めにより漏えいを停止させた。漏えい量:微量。人的被害:なし。				
事故概要 ①12月18日14時、触媒入れ替えのため計画停止した。 ②12月19日、触媒入れ替え工事を実施。 ③12月22日10時30分、アンモニア受入を開始、現地にて臭気あり(0.8MPa)。当該熱交換器上チャンネルカバー本体フランジ部と特定した。 ④10時40分、RC推進部へ連絡、当該フランジ増し締め後、漏れ停止。				
事故原因 2008年5月、ガスケットノンアス化対応として、石綿ジョイントシートからテフロン低クリープガスケットに変更し、3年の実績を経た。2011年5月同じく開放検査でガスケットを交換した。2012年5月、気密試験漏れによりトルク管理を実施した。2012年12月触媒入れ替え後スタートアップ時臭気を確認、蟹泡程度の漏えいが発生した(図-4)。原因は、①初期応力緩和による面圧低下②内圧・温度上昇による面圧低下③熱サイクルによる面圧低下が発生し、必要面圧を割ったと考えられる(図-5)。				
再発防止対策 ①応力緩和率がテフロンガスケットの約1/3である渦巻きガスケットに交換し、面圧低下を防止した(図-6)。 ②定期的ボルト緩みチェックによりトルク低下を検証した。また、特殊要因がある設備(例えば、高温(200℃以上)で温度サイクルの多い設備や急激な温度変化がある設備など)については、軸力管理あるいはトルク管理を行うよう定めており、この設備はトルク管理の対象ではなかったが、トルク管理をすることにした。 ③当該プラントの同類機器の再確認を実施した。 ④事業所内の同類機器の水平展開を実施した。 ⑤同社他事業所に紹介した。

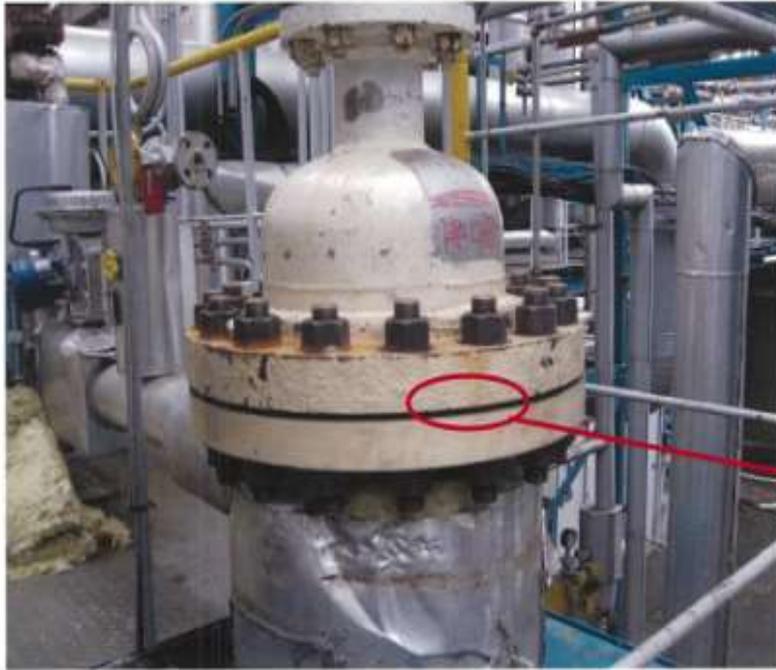
写真-1 機器外観図

南側より臭気

## E-453 アンモニア過熱器

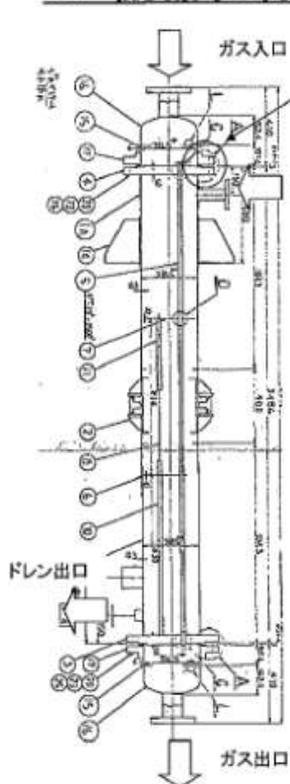
図-3 アンモニア過熱器の機器仕様

フランジ洩れ発生部位

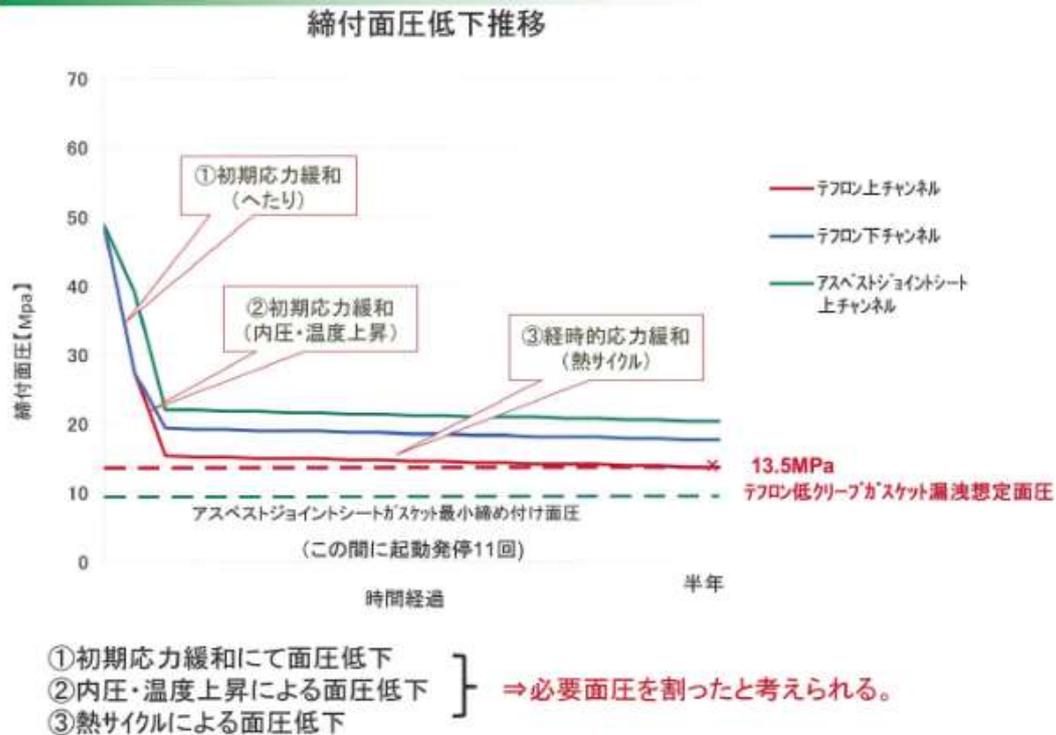
図-5 面圧低下の推移(想定)

教訓 ①ガスケットのノンアス化時の検討不足(機器の大きさと応力緩和による面圧低下の検討を充分行うこと)。				
備考 現在はガスケットリストを機器別、ライン別に作成し、管理している。				
事故調査解析委員会
