高圧ガス事故概要報告

整理番号 2012-380	事故名称 ポリエチレン製造施設の圧縮機周辺からのエチレン漏えい			
事故発生日時 2012-12-27 23時10分頃		事故発生場所 千葉県市原市		
施設名称 ポリエチレン	機器名 圧縮機安全弁入口配管	主な材料 S25C	概略の寸法 15A×4.7mm	
内容物 エチレン	高圧ガス製造能力 9,764,746.2m ³ /日(Nor.)	常用圧力 4.9MPa	常用温度 常温	
被害状況 <p>ポリエチレン製造施設において、エチレン供給圧縮機の1段吐出安全弁バルブ入口ライン付近で、エチレン漏えい(図-1)を確認した。スチームを吹きかけ着火防止措置を実施し、当該機器のブロッキング操作完了後、機器の脱圧を実施した。漏えい量は0.53kg、被害は特になし。</p>				
事故概要 <p>①12月27日22時頃、定時パトロールでは異常ないことを確認した。 ②23時10分頃、定時パトロール中にエチレン供給圧縮機の1段吐出安全弁バルブ入口ライン付近で、普段と異なる振動を感知し、若干のエチレン臭を感じた。 ③23時15分頃、携帯ガス検知器により当該ラインのガス漏えい検査を行い、エチレンの微少漏れを確認した。 ④23時16分頃、当該箇所へ3kースチームを吹きかけ、着火防止を実施した。 ⑤12月28日0時17分、ブロッキング操作を完了した。 ⑥0時50分、当該機器の運転を停止した。 ⑦4時20分、窒素置換を完了後、脱圧を実施した。</p>				
事故原因 <p>1973年当該機器設置以降、配管サポート架台からの振動で、配管外周の応力が集中しやすい仮付けピース溶接部近傍(写真-1~3)に亀裂の起点が発生した。その後振動により亀裂が徐々に成長し、内面まで到達して内部ガスが外部に漏えいした。破断面に錆が見られないことから、亀裂の発生から貫通までは比較的短時間であったと推定する。破断面には疲労破壊の特徴であるストライエーションが確認されていることから振動による疲労が原因と判断する。(写真-4)</p>				
再発防止対策 <p>①亀裂の発生した当該配管を仮付けピース溶接ビードのない配管に更新した。 ②当該配管のサポートを補強(横部、斜部、下部、床部)し、振動を低減した。 ③同機の1段吸入、2段吐出配管についても同様にサポートを補強した。 ④同機類似箇所の仮付けピース溶接ビードを除去し振動による応力集中を回避した。 ⑤圧縮機建屋内の機器周辺及び配管の触診による振動チェックを行い、異常がないことを確認した。</p>

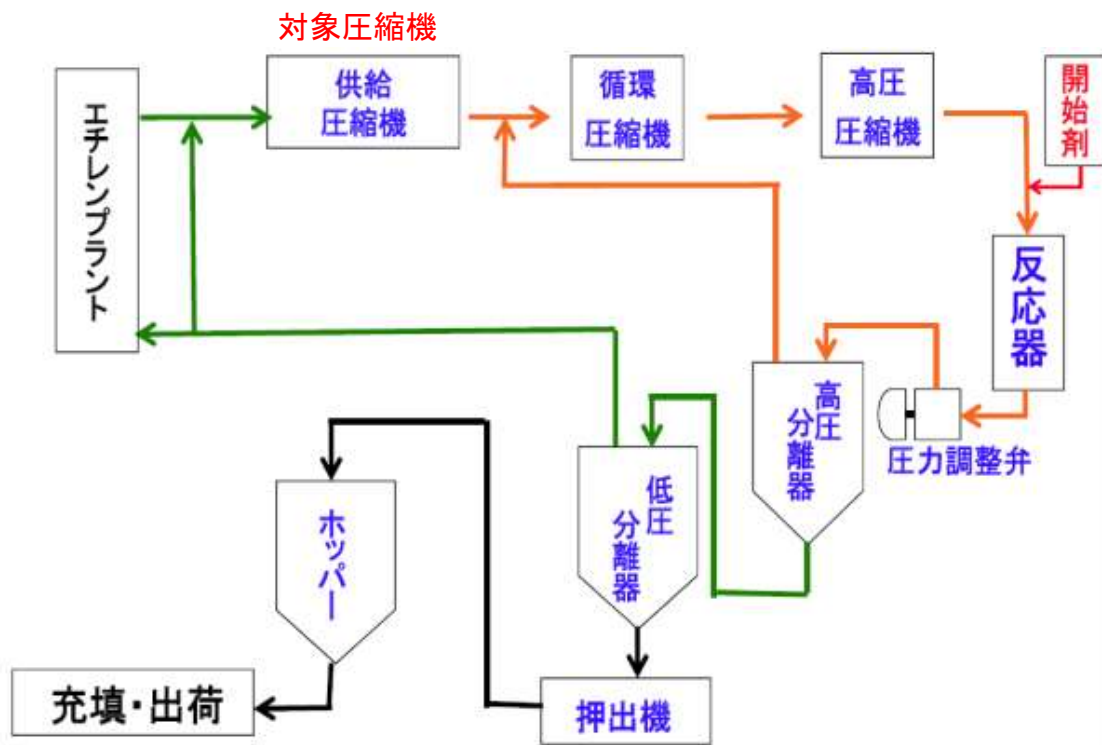
図-1 ポリエチレン製造施設プロセスフロー図

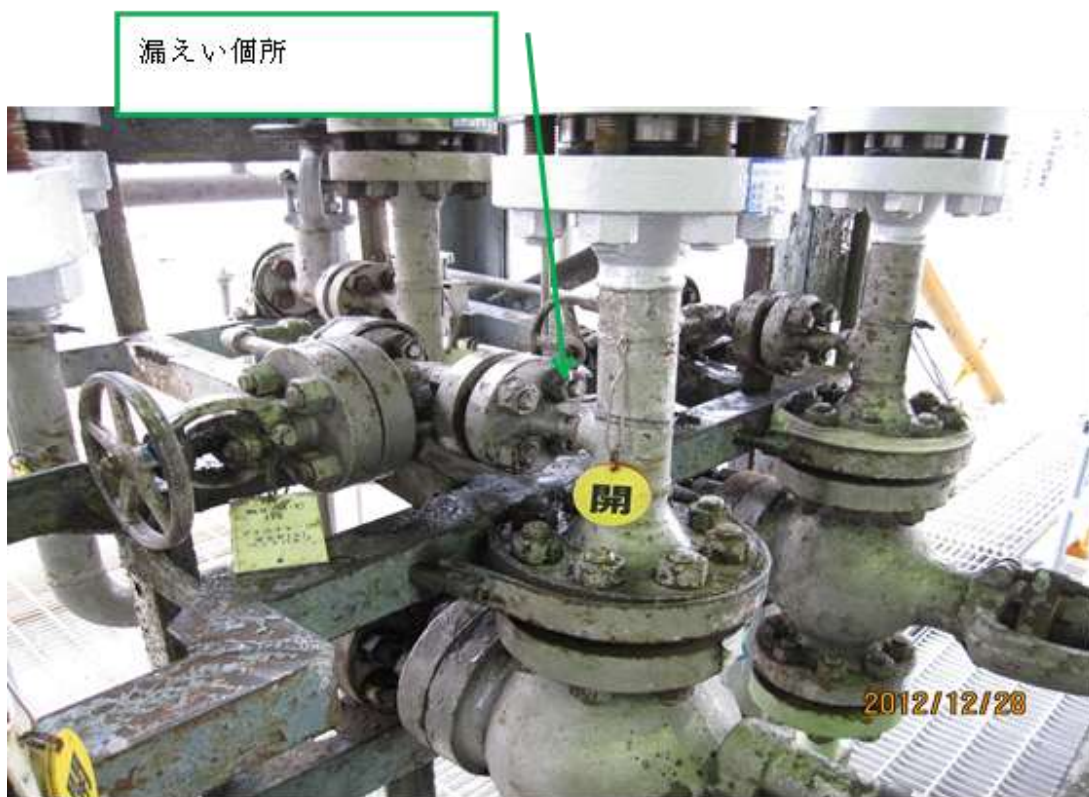
写真-1 エチレン供給圧縮機1段吐出安全弁ベントバルブ入口配管

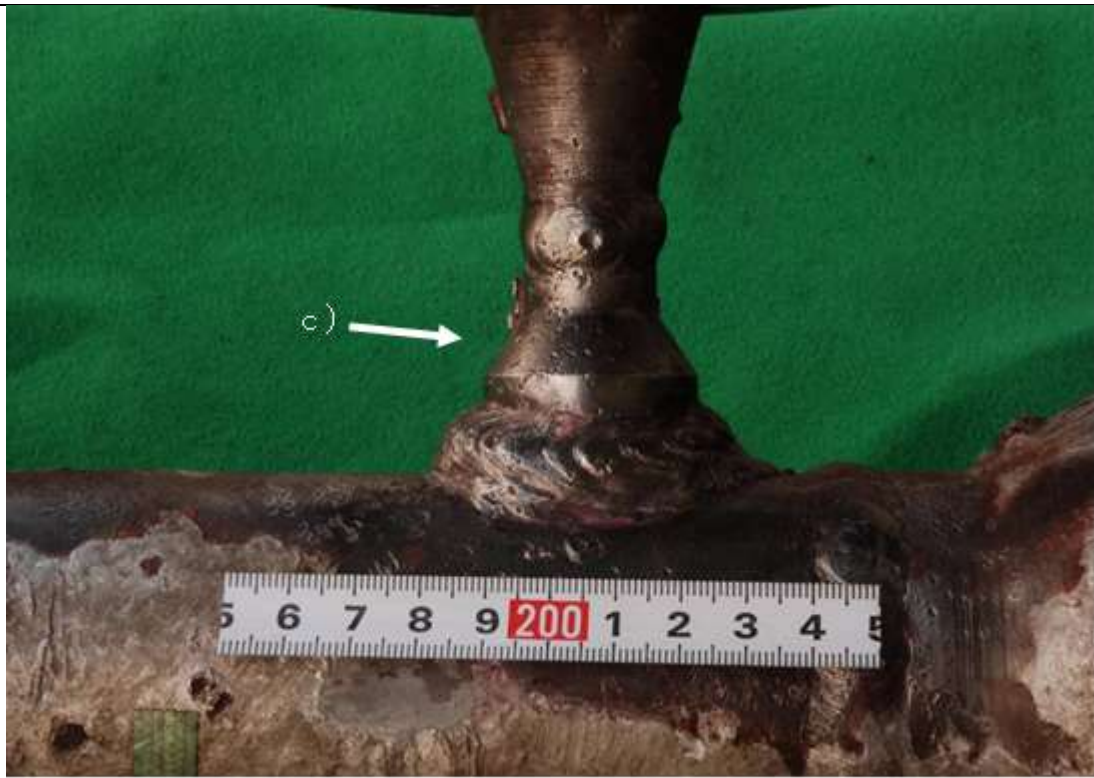
写真-2 配管の外観状況(調査のため塗料の剥ぎ取りを実施)

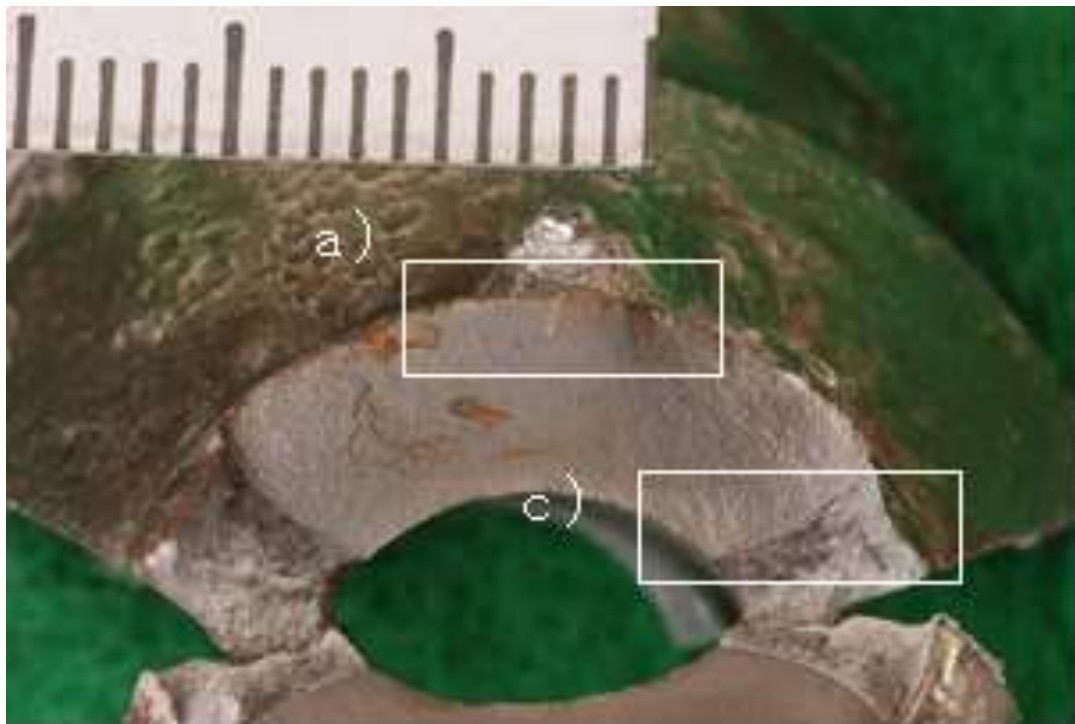
写真-3 破断面全体

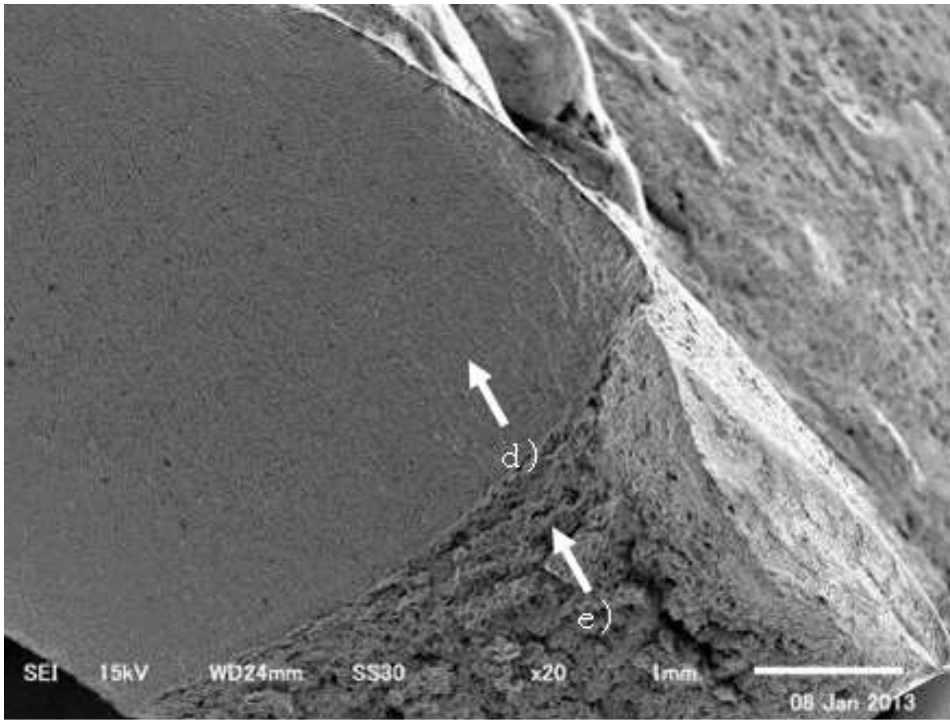
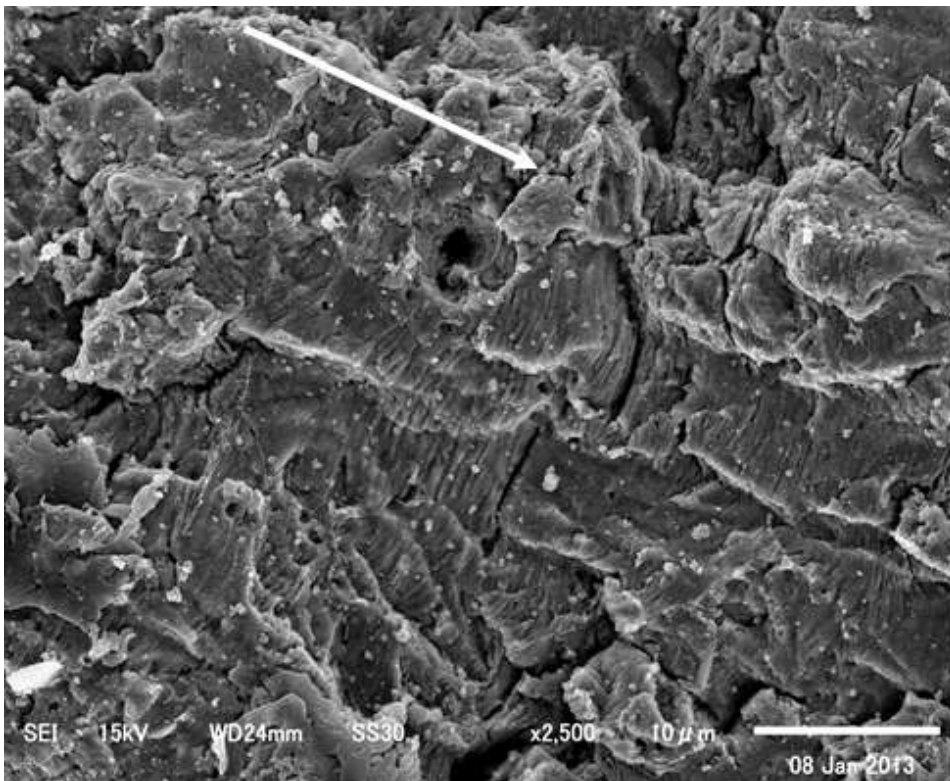
c)部拡大

d)部拡大

写真-4 破断面のSEM様相
