高圧ガス事故概要報告

整理番号 -	事故名称 アルキルアルミ建屋内の触媒供給設備の火災			
事故発生日時 2013-8-22(木)11時00分頃	事故発生場所 山口県玖珂郡	事故発生事象 漏えい②、火災	原因 誤操作など	
施設名称 2WAX プラント触媒供給設備	機器名 アルキルアルミコンテナ (1,330 リットル)	主な材料 HW50 (WES)	概略の寸法 ID.1100mm × L2000mm	
内容物 トリエチルアルミニウム(TEA)	高圧ガス製造能力 (危険物施設)	常用圧力 -	常用温度 -	
被害状況 2WAX プラントのアルキルアルミ建屋内において、アルキルアルミコンテナ(以下「コンテナ」という)の交換時、内容物であるトリエチルアルミニウムが接続配管のフランジ継手部より漏えい、火災が発生した(燃焼量 118kg)。アルキルアルミ建屋と触媒供給設備の一部が焼損した(人的被害なし)。				
事故概要 11:00 アルキルアルミ建屋内において、コンテナ交換のため、コンテナと計量ドラムとの接続配管の切り離し時に、コンテナ内のトリエチルアルミニウム(TEA)が接続配管のフランジ継手部より漏えい発火し、火災が発生した。コンテナ内 TEA 残量は 658kg。 2WAX プラントより社内 119 発信 11:06 公設消防への 119 通報、および関係行政へ通報 11:12 指揮本部、対策本部、事務本部、および現地連絡室設置 自衛消防隊により延焼防止のため、周辺に冷却散水開始 11:16 公設消防到着 11:20 触媒供給設備(アルキルアルミ建屋)に対する使用停止命令 11:55 火災が小康状態 14:23 コンテナ上部で若干の炎を確認 酸素遮断のための窒素吹きつけ開始 16:35 鎮圧宣言 18:40 コンテナ内部へ窒素封入。鎮火宣言				
事故原因 ① 事故後の調査結果、コンテナの液側元弁が閉止されていなかった。 ② コンテナの切り離し作業において、コンテナの液側元弁が閉止されないまま、コンテナとの接続配管フランジのボルトを緩めたため、コンテナ内の TEA が漏えい発火し、火災が発生した。 ③ 10:00 頃より、コンテナ交換作業を開始した。この作業は、2 名以上での実施が規定されており、当日は 4 名にて実施した。 ④ コンテナ交換作業は、2 回/年 程度の作業であり、今回は班長 1 名、ベテラン運転員 1 名、経験の浅い運転員 2 名が担当した。 ⑤ 配管内を窒素で置換した後の通常の作業手順を図 1 に示す。 ⑥ 事故当日の作業手順を図 2 に示す。 ⑦ 当日の弁操作はベテラン運転員が実施し、コンテナのガス側 A 弁は閉止したが、液側 B 弁を閉め忘れていた。 ⑧ さらに、弁 A-3、弁 A-4 を閉止していたため、液側配管から窒素が供

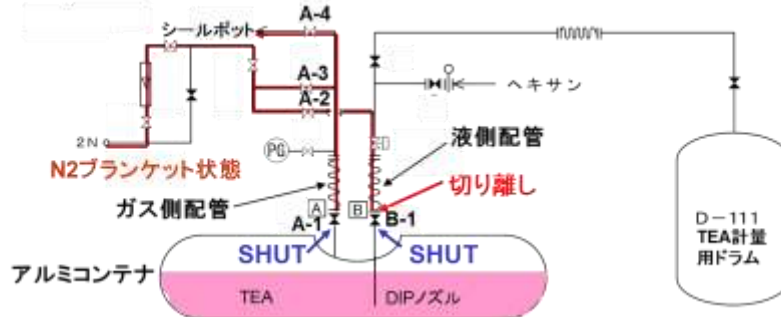
図1 通常の作業手順(配管内を窒素で置換後)

通常の手順(マニュアル記載)	作業のポイント
1	液側/ガス側配管とコンテナの縁切り 弁A-1、弁B-1閉止	配管(フランジ)切り離し前の 必須要件
2	N2ブランケット確保 弁A-2、弁A-3、弁A-4すべて開	
3	液側配管切り離し Bフランジ切り離し	コンテナ圧力の調整・確認が最後まで行なえるよう、液側から切り離しを行う。
4	ガス側配管切り離し Aフランジ切り離し

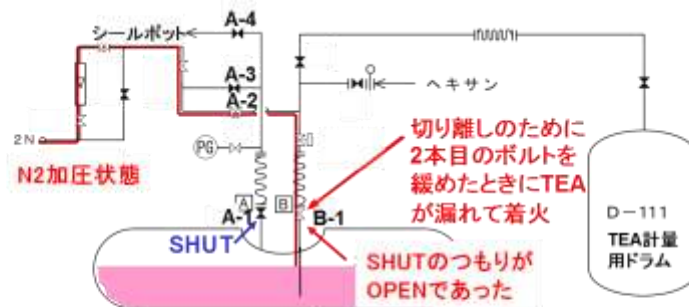
図2 事故当日の作業手順

通常の手順(マニュアル記載)	事故当日の手順	系内の状態
1	液/ガス配管とコンテナ縁切り (弁A-1、B-1閉止)	コンテナ液側弁B-1閉め忘れ、	2Nとコンテナの縁切りなし
2	N2ブランケット確保 (弁A-2、A-3、A-4開)	弁A-3開け忘れ	液側ラインのヘント取れず
3	液側配管切り離し (Bフランジ切り離し)	ガス側Aフランジ切り離し ヘント弁A-4閉止	圧力確認不可の状態、 コンテナ内がN2加圧
4	ガス側配管切り離し (Aフランジ切り離し)	液側Bフランジ切り離し	TEA流出、火災
