## 高圧ガス事故概要報告

整理番号 2013-017	事故名称 自主検査中における弁からのアンモニア漏えい			
事故発生日時 2013-1-16 17時20分頃	事故発生場所 福岡県北九州市	事故発生事象 漏えい②	原因 シール管理不良	
施設名称 液安設備	機器名 液化アンモニア貯槽	主な材料 パッキン V#VFT-22	概略の寸法 150A	
内容物 アンモニア	高圧ガス製造能力 6,615,194m <sup>3</sup> /日(Nor.)	常用圧力 1.77MPa	常用温度 10～25℃	
<b>被害状況</b> 共通ラック上の液化アンモニア配管の定期的な腐食検査中に、検査会社から検査場所周辺でアンモニア臭気がある旨の連絡が入り、現地を確認すると共に、所管課に連絡した。所管課員が、ガス検知器により漏えい箇所の特定制を行った所、液化アンモニアラインの弁グランド部より微量漏えいしていた。(図-1、2参照)その場所は、高所で点検しにくい所であり、運転上も殆ど使用することのない弁であった。 人的被害:なし、物的被害:なし				
<b>事故概要</b> ①1月16日17時20分頃、配管検査実施中の検査会社から、検査現場周辺でアンモニア臭がするという連絡があった。 ②17時40分頃、設備部が現地を確認し、所管課に報告した。 ③17時43分、所管課からRC推進部に連絡した。 ④18時00分頃、弁グランド部を矢板(仮治具)で押さえ込み、漏えいが停止した。 ⑤漏えい停止後、1回/日のガス検知器の測定により監視強化を実施すると共に、周辺を立入禁止措置を実施した。弁は高所にあるため、ビニル袋とチューブにより地上部でガス検知を可能な処置を実施した。 ⑥1月17日から、治具を製作しグランド部に取り付けた。(図-4参照) ⑦連絡配管の弁で現在使用することがないので、5月定修時に仕切り板を両面に挿入した。				
<b>事故原因</b> 原因は、弁グランドパッキンの硬化と推定した。パッキンの硬化により隙間から漏えいが発生した。この弁は殆ど使用することがないので、設置後43年間交換履歴はなし。(図-3参照)				
<b>再発防止対策</b> ①点検困難な箇所バルブ26台の調査を実施し、弁の状態、漏れの有無、締め代等を確認した。他課へも水平展開し、合わせて51台の弁の点検を実施した。 ②点検困難なバルブの点検管理基準を各課にて作成、年一回点検することとした。

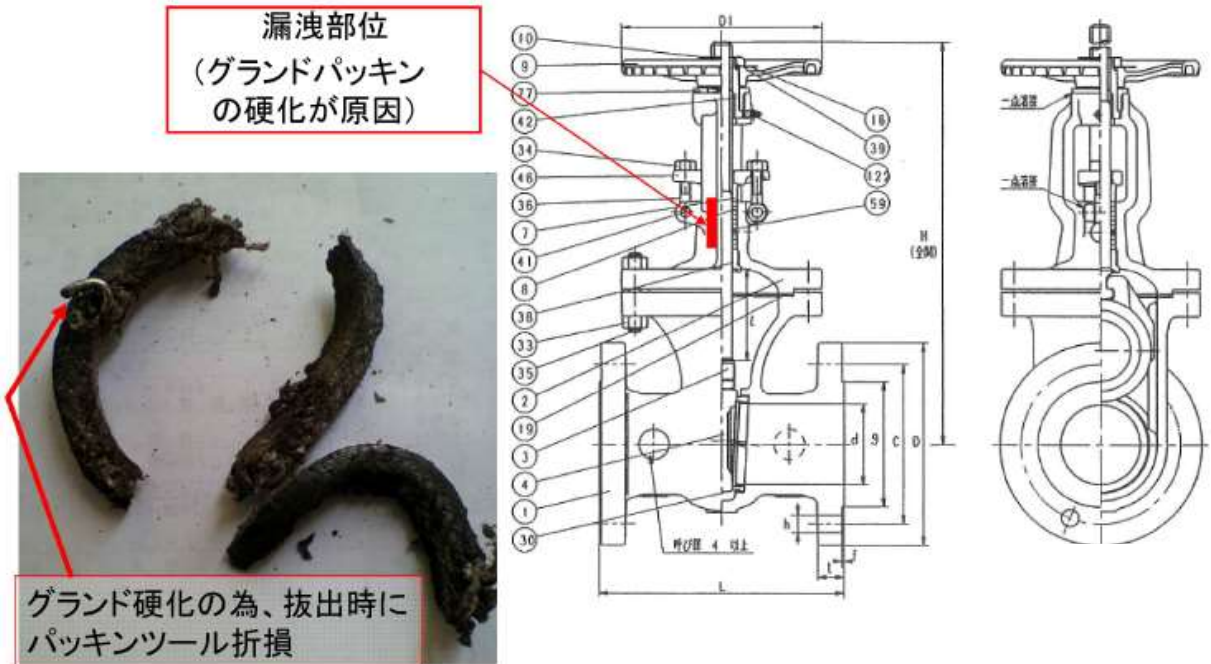
図-3 漏えい箇所

原因： 弁グランドパッキン部の硬化

#300-150A 仕切弁図面
