高圧ガス事故概要報告

整理番号 2013-066	事故名称 塩酸蒸留塔に接続されたホースからの塩化水素などの漏えい		
事故発生日時 2013-3-13 2時42分頃	事故発生場所 千葉県市原市	事故発生事象 漏えい①	原因 誤操作など
施設名称 フルオロカーボン 12、 22、142b 製造施設	機器名 塩酸蒸留塔 (TW-431)	主な材料 シンフレックスホー ス:ナイロン製	概略の寸法 Di.φ19mm×t3.6
内容物 塩化水素、フルオロカーボン 22	高圧ガス製造能力(標準 状態) 約 3,230 千/日	常用圧力 0.95MPa	常用温度 25°C
被害状況 フルオロカーボン製造施設のスタートアップに際し、塩酸蒸留塔の塔底へレシーバータンクからのホースを接続してフルオロカーボンを張り込んだ後、施設の運転を開始したところ、ホースが破断し、塩化水素とフルオロカーボンの混合物が漏えいした(人的被害なし)。			
事故概要 ① 3/12 フルオロカーボン製造施設のスタートアップに際し、事前に塩酸蒸留塔(TW-431)の塔底へ、フルオロカーボン 22(以下「AF22」という)を張り込むことを計画し、塩酸蒸留塔と AF22 レシーバータンクとを、運転課が保有していたシンフレックスホースで接続した。 ② 13:13 TW-431 の塔底へ AF22 の張り込みを開始した。 ③ 13:35 所定量の AF22 の張り込みが終了した。 ④ 21:20 フッ素化反応器の運転開始と同時に TW-431 をスタートアップした。 ⑤ 3/13 2:42 制御室において、塩酸蒸留塔ヤードのエリアモニター(塩素、塩酸ガス用)の警報が鳴り、同時に TW-431 の液面低下の警報が鳴った。 ⑥ 直後に運転員 2 名が現場で塩酸ガスの漏えいを確認し、上流にある反応器の運転を停止した。 ⑦ TW-431 の受入れバブルを手動にて閉止し、反応器と切り離れた。 ⑧ 2:45 保安センターへ通報 ⑨ 2:55 防災隊へ出動要請 ⑩ 2:57 自衛消防車が現地到着 ⑪ 3:00 公設消防へホットラインで通報 ⑫ 3:07 警察へ通報 ⑬ 3:10 共同防災隊へ出動要請。公設消防車が到着 ⑭ 3:15 塩酸蒸留塔側のホース接続ラインにある閉止弁を閉止し、漏えいを停止(毒性の強い塩化水素が勢いよく漏えいしていたので、バルブに近づけず、安全を確認しつつ閉止タイミングを判断) ⑮ 漏えい量は、推定 925 リットル(AF22:80%、塩化水素:20%)

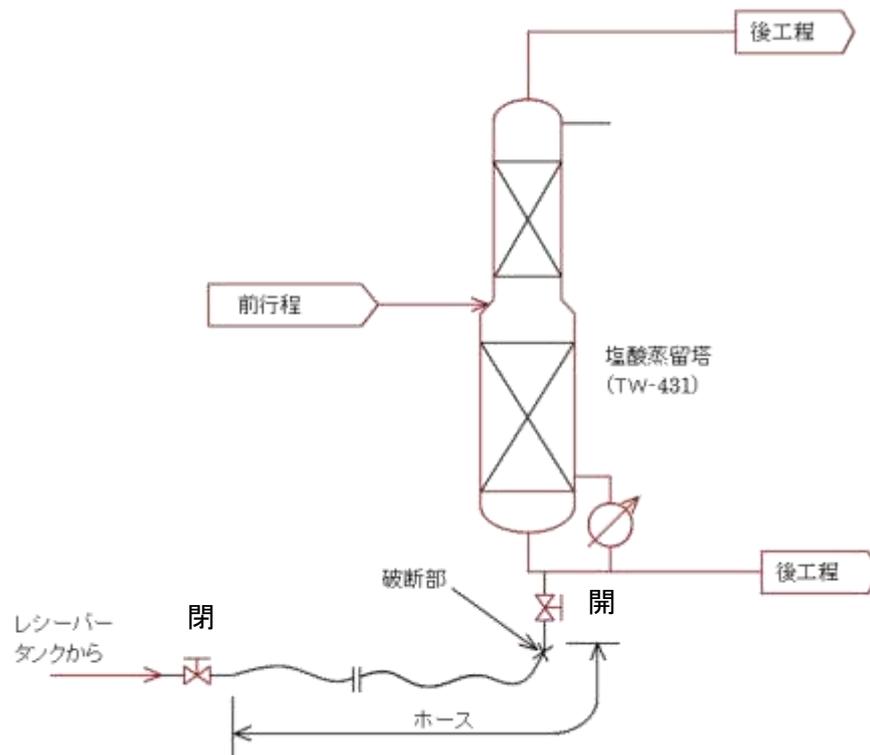
図 1 塩酸蒸留塔とホースの接続概要

事故原因 ① TW-431 の塔底へ AF22 を張り込む手順は、この工場としては初めての作業であった。塔底配管の閉止弁とホースを接続(ねじ込み式継手)して、AF22 をレシーバータンクから TW-431 に張り込んだ。このとき、レシーバータンク側の閉止弁は閉めたが、塩酸蒸留塔側の閉止弁を閉めないままスタートアップした。 ② 弁の閉止作業は、一人の運転員が行っていた。作業開始前、班長からの口頭による作業指示のみで、P&I (Piping & Instrument)を用いた具体的なバルブ開閉の指示がなかった。 ③ TW-431 のスタートアップ前にホースを取り外す指示はなかった。 ④ このため、ホースに塔内の内容物が逆流したことにより、ホース材質のナイロン

<p>が塩化水素に耐性がないため、ホースが劣化、破損し、ホース口金部付近で破断して、塩化水素などが漏えいした。</p> <p>⑤ ホースの最高使用圧力は13MPaであり、塔底圧力0.95MPa以上で耐圧性は十分であったが、塩化水素に耐性がなかった。</p>
<p>再発防止対策</p> <p>① 変更管理の仕組みを確実に運用する。</p> <p>② 作業指示は、作業指示書とP&Iを用い、具体的な指示を行う。</p> <p>③ 安全事前確認表による安全確認を確実に行う。</p> <p>④ 本設備のスタートアップ時に、ホースを使用しない。</p> <p>⑤ リスクの高い作業は夜間に行わない。</p>
<p>経緯補足</p> <p>① 塩酸蒸留塔(TW-431)の塔底にAF22を張り込んでスタートアップ作業を行う手順は、同社他工場にあるフルオロカーボン製造施設の塩酸蒸留塔で実施されていた。今回、TW-431のスタートアップ作業を開始するに当たり、他工場と同様な手順を採用し実施することが、運転課内で検討、実行に移された。</p> <p>② この工場は、変更管理規程が整備、運用されている。ただし、今回の手順変更は、運転課内で問題ないと判断し、他部門を交えた変更管理を運用せずに実施された。</p> <p>③ この作業を実施している他工場では、AF22 レシーバータンクから、塩酸蒸留塔まで常設配管が引き回されており、作業手順書も整備されていた。</p> <p>④ TW-431 からレシーバータンクまでは、直線で約20mの距離があった。ホースは、施設内を引き回し、施設内の通路を越えるなど約30mの長さとなり、塩酸蒸留塔とレシーバータンクそれぞれにある既設の閉止弁につなぎ込んでいた。</p> <p>⑤ 事故当日、運転員はAF22の張り込み作業が終了した後、レシーバータンク側の閉止バルブは閉止したが、TW-431側の閉止バルブは閉め忘れていた。チェックシート、指示書などはなかった。</p> <p>⑥ このホースの用途は一般的には油圧、空気圧用である。高圧ガスに使用する場合は、ホースの耐圧性能、耐食性能、検査成績書などを確認し、高圧ガス保安法に適合する必要がある。</p>

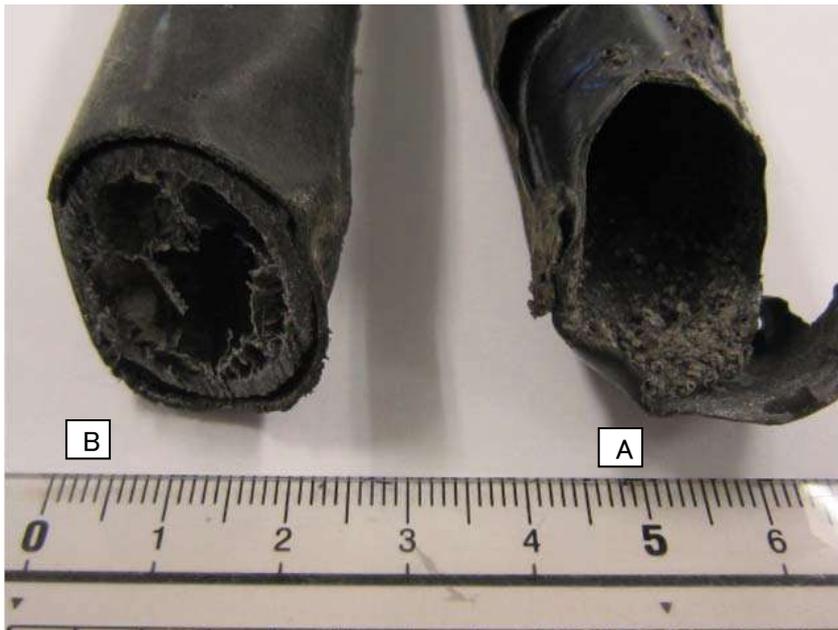
写真 1 ホースの状況(その 1 A 部で破断)

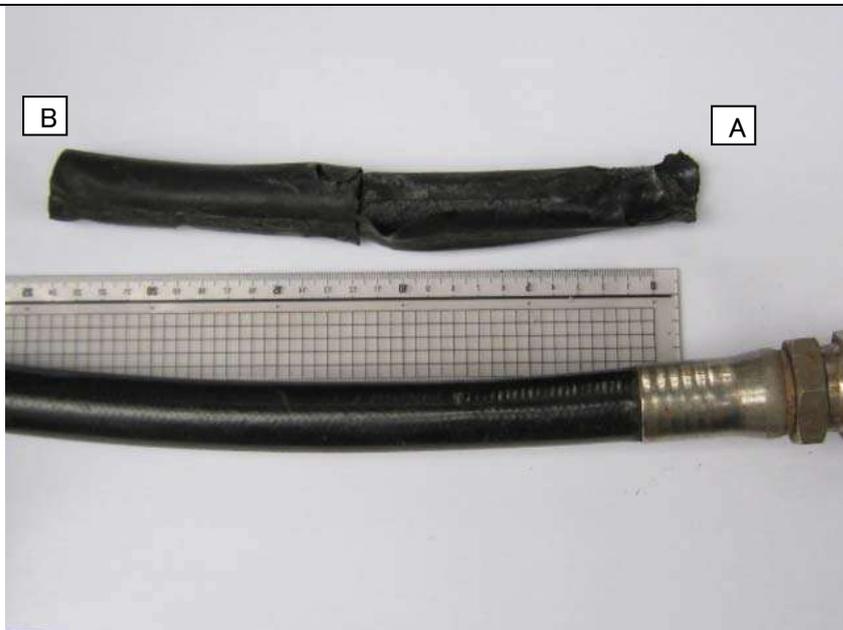
写真 2 ホースの状況(その 2 下は同等品のホース)
