高圧ガス事故概要報告

整理番号 2013-113	事故名称 湿式酸化設備における熱交換器のチューブからの漏えい			
事故発生日時 2013-5-17 13時20分頃	事故発生場所 大分県大分市	事故発生現象 漏えい③	原因 誤操作、誤判断	
施設名称 コークス工場 空気製造施設	機器名 湿式酸化設備 2系C熱交換器チューブ	主な材料 チューブ:チタン シェル:チタン(爆着)	概略の寸法等 本体:Do826mm×L7256mm 伝熱管:Do25.4mm×L6000mm×120本	
内容物 圧縮空気	高圧ガス製造能力 412,800m ³ /日(Nor.)	常用圧力 8.34MPa	常用温度 270℃	
被害状況 湿式酸化設備の再稼働のため装置の加温操作(スチーム吹き込み)中に、熱交換器のチューブから圧縮空気が漏えいした。(人的被害なし)				
事故概要 平成25年5月17日 8:37 2系湿式酸化設備スタートアップ作業を開始。 8:47 ドレン抜き作業のためスチーム(1.6MPa)を導入。 9:40 圧縮空気を導入して系内の昇圧を開始。 12:43 系内昇圧完了(7.2MPa)。 12:45 圧縮空気の導入量を増加。 13:20 2系コンプレッサトリップのアラームが発生し、系内圧力の急低下を確認。 13:23 C熱交換器安全弁より蒸気およびドレンが噴出しているのを確認。 スタートアップ作業を中止し、シャットダウンを開始。 17:00 シャットダウン完了。 平成25年5月22日 C熱交換器チューブバンドルを引き抜き、設備損傷が判明(図2参照)。				
事故原因 ① スタートアップ手順の設定経緯は、他社類似設備における事故、「熱交チューブ側、反応塔内部等に、以前の運転による硫黄等の可燃分が残存しているところに、液が存在しない状態で熱い空気を供給すると、可燃分が発熱した」をもとに設定されていた。 ② 安全作業手順書と異なる手順にて作業を実施した。スタートアップ手順を変更した結果、熱交換器全体がスチームにより加熱された状態で、圧縮空気が導入されたことにより、チューブ内に付着していた硫黄等の可燃分が発熱し、チューブを溶損したものと推定される。手順書では、(1)各バルブの開閉確認およびライン確認、(2)系内昇圧開始(圧縮空気導入開始)、(3)系内昇圧完了(7.2MPa)、(4)水装入開始(昇圧ポンプ運転)、(5)系内増風開始、(6)ドレン抜き作業のためのスチーム(1.6MPa)導入となっていたが、手順を誤ったため、(1)各バルブの開閉確認およびライン確認、(2)ドレン抜き作業のためのスチーム導入、(3)系内昇圧開始、(4)系内昇圧完了、(5)系内増風開始となってしまった(表参照)。 ③ 事故発生までのプロセスは、以下の通りと推定される(図3参照)。 1)チューブ内

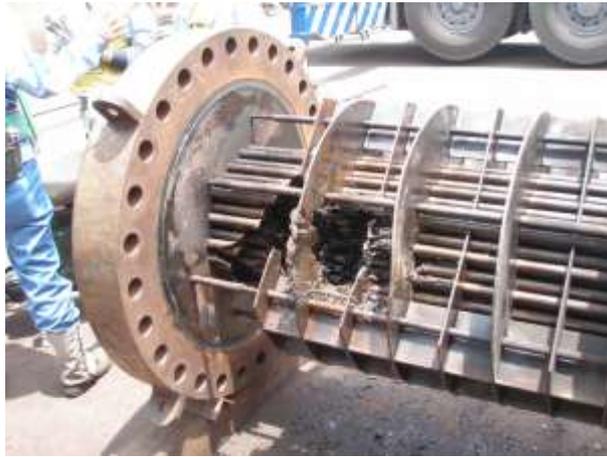
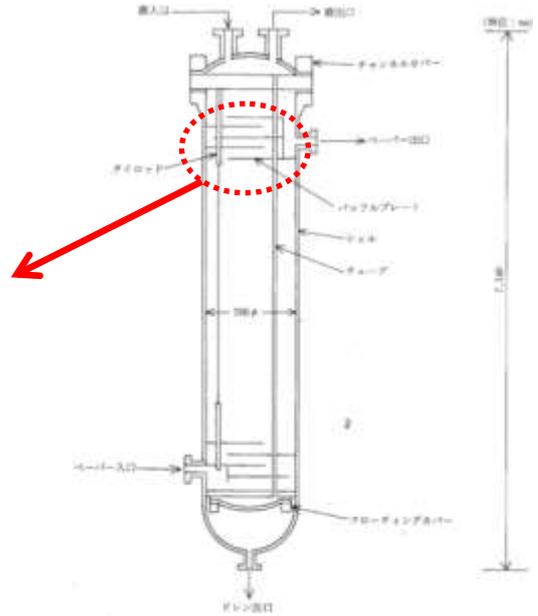
図 2 熱交換器チューブの溶損

た。

- ① 安全作業手順書に、スタートアップ手順の設定経緯となった他社類似設備の事故と当該事故の情報を記載した。また、写真等を用いて、スタートアップ、シャットダウンに関して分かりやすくした。
- ② 携帯型の作業手順(チェックリスト)を導入し、現場でも作業手順が確認できるようにした。
- ③ スタートアップ、シャットダウンのための自動運転ソフトを導入し、手順を間違えないようにした。(手順を間違えると、操作画面が点滅してオペレーターに知らせる)

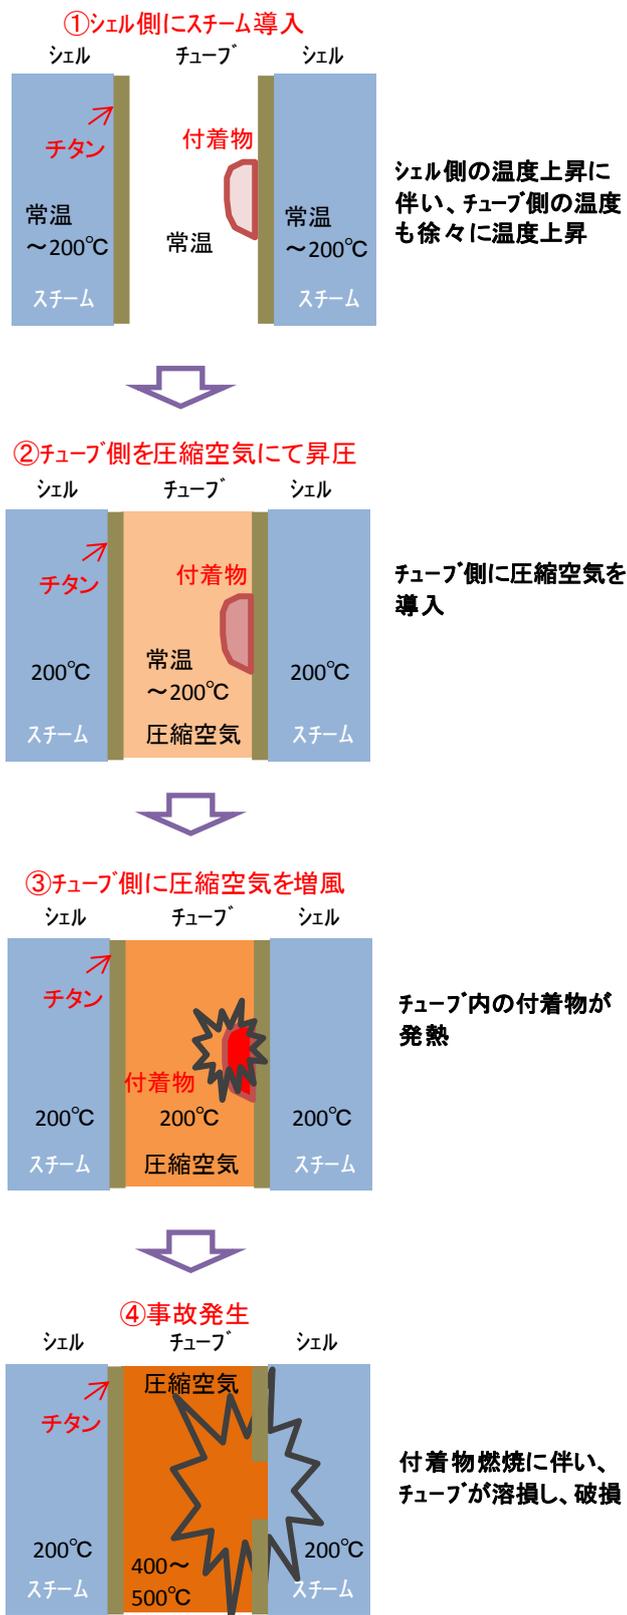
図3 付着物発熱による熱交換器チューブ溶損(イメージ)

※手順書では、チューブ側に圧縮空気を昇圧→チューブ側に水挿入→チューブ側に圧縮空気を増風→シェル側にスチーム導入、となっている。
