## 高圧ガス事故概要報告

整理番号 2013-152	事故名称 接触改質装置加熱炉からの LP ガス漏えい、爆発			
事故発生日時 2013-7-19 11 時 38 分頃	事故発生場所 沖縄県西原町	事故発生現象 漏えい②→ 爆発	原因 主)誤操作、誤判断 副)シール管理不良	
施設名称 接触改質装置	機器名 F-300 加熱炉	主な材料 -	概略の寸法等 -	
内容物 液化石油ガス	高圧ガス製造能力 4,119,480m <sup>3</sup> /日	常用圧力 3.60MPa	常用温度 519℃	
被害状況 保安検査のため停止していた装置の運転再開に向けて、加熱炉の炉内乾燥を実施しよう と、パイロットバーナーへの点火作業中に炉内爆発が発生した。(人的被害なし)				
事故概要 10:30 F-300 加熱炉(図1参照)内にある F-301、F-302、F-303 の換気作業開始 11:30 運転員 3 名で加熱炉内のパイロットバーナーの点火作業開始 F-303 の#1、#2 のパイロットバーナー点火 F-302 の#1、#2、#3 のパイロットバーナー点火 11:38 F-301 の#1 のパイロットバーナー点火中に爆発 11:46 社内緊急通報 11:48 防災本部設置 11:49 東部消防予防課へ通報 12:03 F-300 加熱炉周辺の可燃性ガス濃度を測定し、ガスがないことを確認 12:13 人的被害なしを確認 12:52 F-300 加熱炉の燃料ガスラインの可燃性ガスを窒素にて置換 16:20 F-301 の燃料ガスラインおよびパイロットガスラインの弁の漏れ試験を実施 18:05 炉壁倒壊防止のための応急対策完了				
事故原因 ① 作業手順書では、パイロットバーナー点火前に燃料ガスラインおよびパイロットガスライン のそれぞれの第 1 弁と第 2 弁を閉止することでダブルブロックすることとなっていた。しか し、運転員は、燃料ガスラインについては、第 1 弁と制御弁 PCV-301 を閉止することでダ ブルブロックの状態であると考えたため、第 2 弁は閉止していなかった。さらに、実際は燃 料ガス張り込みのために PCV-301 は開となっていた。一方、パイロットガスラインについ ては第 2 弁のみの閉止となっていた(図 2 参照)。 ② 点火前に炉内のガス濃度検査を実施しなかった。操作手順書では点火前に炉内のガス 濃度を測定する手順となっていた。しかし、運転員は点火前の約 1 時間の換気により炉内 パーセントは十分と判断し、炉内のガス濃度を測定せずに点火作業を実施した。 ③ 何らかの原因により、F-301 のそれぞれ閉となっていた#3 の燃料ガス第 1 弁と#2 のパイ ロットガス第 2 弁よりガスラインの下流側へ液化石油ガスが漏えいし

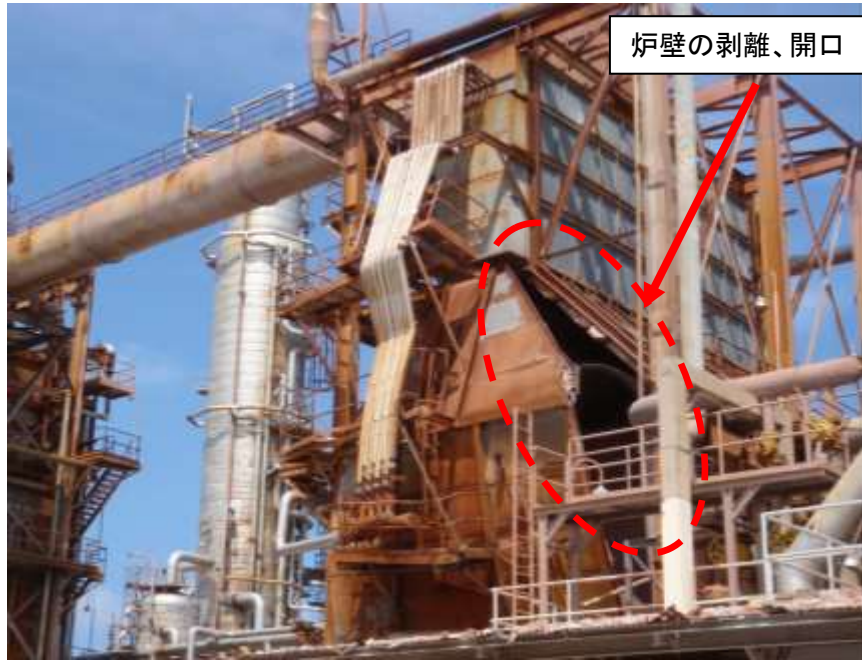
加熱炉西側

炉壁の剥離、開口

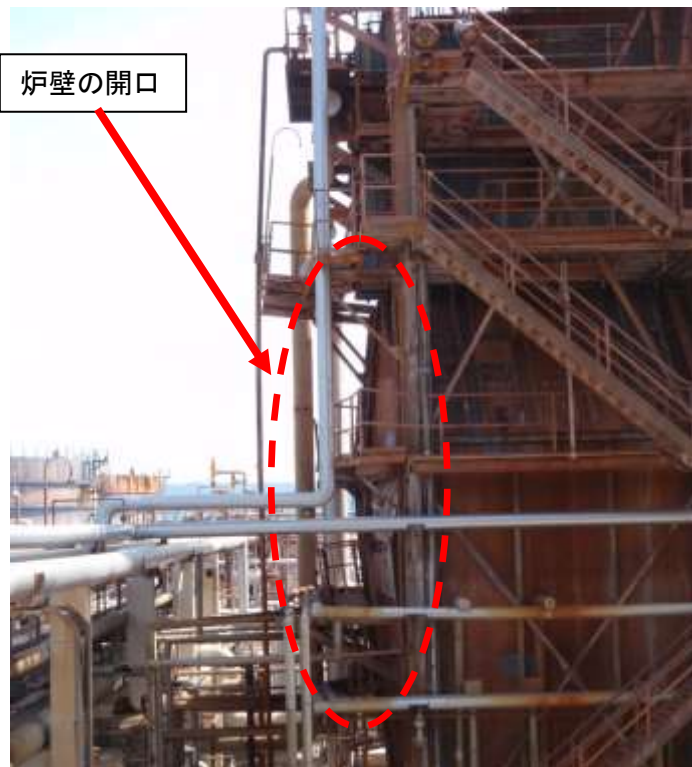
加熱炉東側

炉壁の開口
