高圧ガス事故概要報告

整理番号 2013-163	事故名称 ポリブテン製造装置の冷却器の安全弁作動によるアンモニア漏えい			
事故発生日時 2013-6-9 20時15分	事故発生場所 神奈川県川崎市	事故発生現象 漏えい③	原因 主)誤操作、誤判断 副)操作基準等の不備	
施設名称 ポリブテン製造装置	機器名 ポリブテン反応器冷却用アンモニアフラッシュドラムの安全弁	主な材料 —	概略の寸法 安全弁(1B×2B)	
内容物 アンモニア	高圧ガス製造能力 75,169m ³ /日(Nor.)	常用圧力 0.7MPa	常用温度 -10℃	
被害状況 <p>ポリブテン製造装置の計画停止作業のため、反応器内の触媒を失活(反応能力をなくす)する作業を開始、手順書に従い反応温度を調整していたが、冷却器側の冷媒(アンモニア)温度と圧力が上昇し、冷媒側の安全弁が作動した。</p> <p>安全弁が作動したことにより、水シールドラムで除害されなかったアンモニアガスがベントスタックから大気放出された。</p> <p>ガスの漏えい量は推定 48.6kg(水シールドラムでの除害は 27kg)(図-1)、人的被害なし、近隣各社への影響なし。</p>				
事故概要 <p>ポリブテン製造装置の計画停止作業のため、反応器内の触媒を失活する作業を実施。反応器の温度制御は冷却設備(冷媒:アンモニア)で行っている。</p> <p>事故の経緯等は以下の通り。</p>				
6月9日				
①16:30	イソブチレン濃度が高い原料から低い原料に切り替えた。			
②16:45	触媒をカット。班長の指示により計器室担当者が触媒失活作業を開始した。			
③19:53	反応器の温度を 30℃程度に保つため、アンモニア冷媒による除熱を実施したが反応器の温度上昇に対する除熱量の調整が不足した。			
④20:08	計器室にて冷却用アンモニアフラッシュドラムの圧力上昇を確認した。			
⑤20:10	現場担当者が計器室の外でアンモニア臭がすることを確認した。			
⑥20:13	計器室担当者は、現場担当者に安全弁作動の有無の確認を依頼した。現場担当者は、安全弁の元弁が温かくなっていることに気づき、確認作業を続けた。

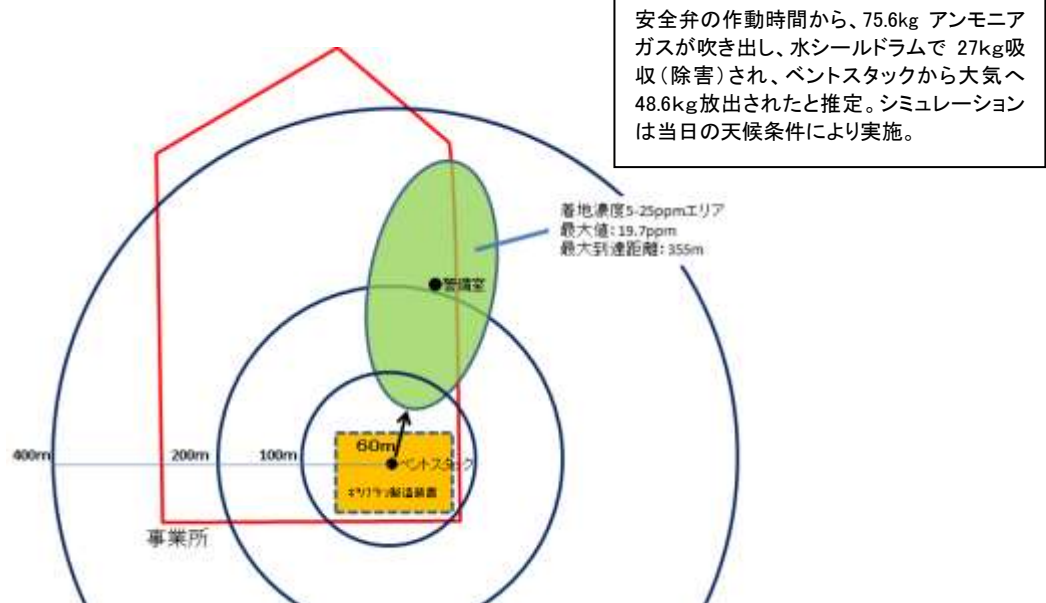
図-1 シミュレーションによるアンモニアガス拡散範囲
【高圧ガス保安協会作成】
