高圧ガス事故概要報告

整理番号 2013-175	事故名称 空気液化分離装置からの液化ガス漏えい、破損			
事故発生日時 2013-7-1 15時00分頃	事故発生場所 岡山県倉敷市	事故発生現象 漏えい①→破損	原因 設計不良	
施設名称 No.8 空気液化分離設備	機器名 300A 液体空気配管、 100A 液体酸素配管	主な材料 A5083TD-O	概略の寸法等 300A 配管 (Do308 mm、 t4mm)、100A 配管 (Do105 mm、t2.5mm)	
内容物 空気、酸素、窒素	高圧ガス製造能力 720,000Nm ³ /日(酸素)	常用圧力 0.06MPa	常用温度 -196℃	
被害状況 酸素工場 No.8 空気液化分離設備のスタートアップ中、保冷槽南面上部の外壁鉄板(9.2m×6.6m)が破損し、開口した部分から断熱材(パーライト)が周囲に飛散した。パーライトをかぶった作業員3名が目に違和感を感じ、病院に搬送された。				
事故概要 平成25年6月25日～6月27日 停止していた No.8 空気液化分離設備の乾燥加熱を実施 平成25年6月29日 スタートアップ開始 平成25年7月1日 15:00 No.8 空気液化分離設備の保冷槽南面上部から断熱材の飛散(最大150m先まで飛散)を、当該事業所内の A 社と B 社の作業員が発見、断熱材をかぶった A 社の作業員2名と B 社の作業員1名が軽傷(目に違和感) 15:10 酸素工場の担当者が保冷槽の破損を確認 15:15 A 社より救急車要請 15:20 B 社より救急車要請 15:33 公設119番通報(第1報) 15:45 自衛消防隊現着 15:55 公設消防隊現着 16:10 警察現着 16:19 自社共同防災隊現着 16:22 公設119番通報(第2報) 16:30 消防局現着 16:35 放水車2台現着				
事故原因 ① 下部塔から上部塔へ液体空気を供給する配管(300A)と、液体酸素配管(100A)の溶接線においてき裂が発生した(図4および図5参照)。100Aの配管は、建設時に起動時間を短縮する目的で設置されたが、試運転において効果がないことが確認されたため、実際の運転では使用されていなかった。 ② 100Aの配管は使用されていなかったことからガスが溜まった状態であった。このため、起動時に300Aの液体空気が流れる配管とガスの溜まった100Aの配管の冷却速度の違いから温度差が生じ、2つの配管の収縮量の違いから溶接線に降伏点を超える大きな応力が発生した(図6参照)。 ③ 当該設備は建設以降、100回以上の起動回数となっており、溶接線に降伏点を超える応力が繰返し発生したため疲労破壊に至った。 ④ き裂から漏えいした液化空気が断熱材(パーライト)と接触して急激に気化膨張し

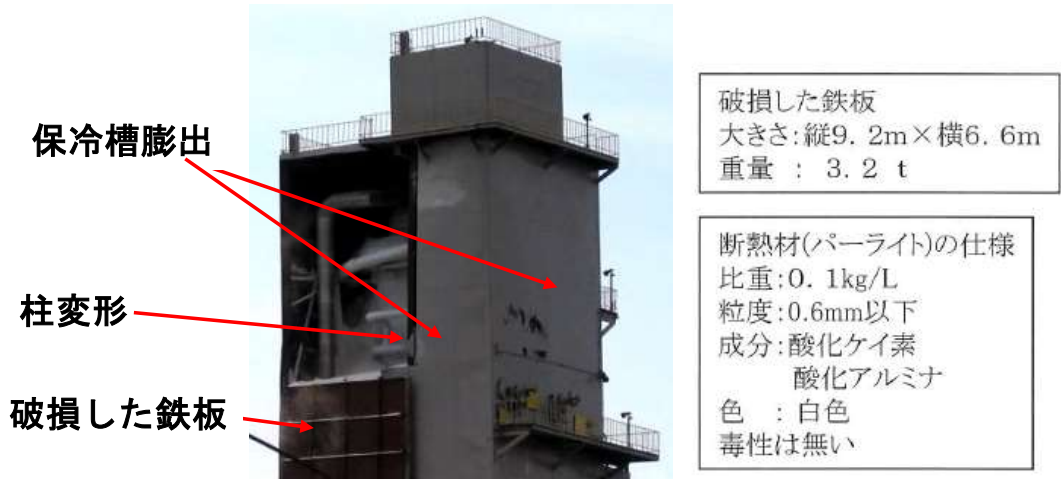
図2 保冷槽損傷状況

の設備の変形に伴い、配管3カ所で割れが発生し、酸素および窒素が漏洩した。

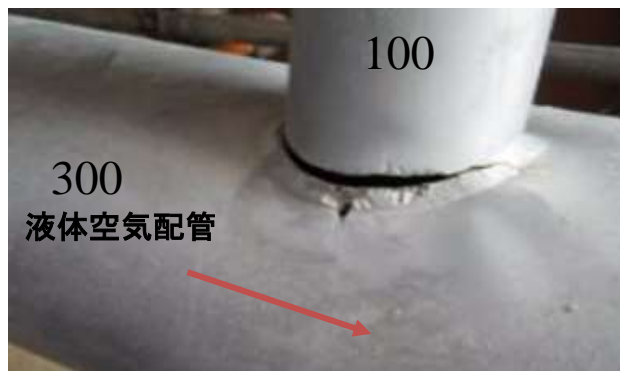
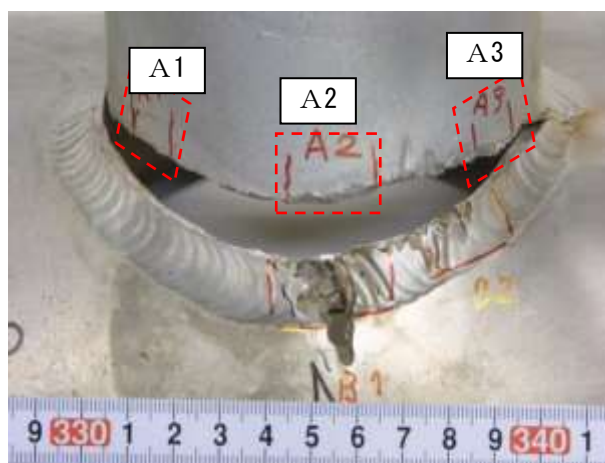
図4 漏えい部①外観

亀裂部全体

- ① 直接原因となった 100A の液体酸素配管を撤去する。
- ② 保冷槽内の圧力上昇時に圧力を逃がすための安全装置を追加する。
- ③ 常時、保冷槽内の圧力を監視、記録し、警報発信を可能にする。
