高圧ガス事故概要報告

整理番号 2013-192	事故名称 リターンガス回収用フレキシブルチューブからの炭酸ガス漏えい			
事故発生日時 2013-7-17 15時15分頃	事故発生場所 福岡県北九州市	事故発生事象 漏えい①	原因 設計不良	
施設名称 炭酸プラント	機器名 No. 3液炭ローリー充填場	主な材料 フレキシブルチューブ SUS304	概略の寸法 40A、3000L	
内容物 炭酸ガス	高圧ガス製造能力 3,045,835m ³ /日(Nor.)	常用圧力 2.16MPa	常用温度 -35℃	
被害状況 液化炭酸ガスをローリーに充填している時に、ローリーからのリターンガスを回収するフレキシブルチューブから微量の炭酸ガス漏えい(手を近づけてわかる程度)を発見した。 人的被害:なし、物的被害:フレキシブルチューブ損傷、炭酸ガス微量漏えい。(図-1~3参照)				
事故概要 ①7月17日14時50分頃、No. 3充填口にローリーが到着し、充填作業準備開始連絡が計器室に入る。その後、手順に従って運転手が手順書通りの操作を実施し、液化炭酸ガスの充填を開始した。 ②15時15分頃、ローリー運転手から、ガスが漏れているような音がするとの連絡が計器室に入る。 ③運転員が現地に行き、微少漏れ(手を1cm程度に近づけないと判断できない程度:横、西面)箇所を確認し、主任に連絡した。主任も確認したが、その間にローリーへの充填は完了した。 ④15時50分頃、運転統括より課長代理に電話連絡があり、課長と共に現地に向かった。 ⑤15時58分頃、現地を確認後、課長がRC推進部及び石化炭素生産センター長へ連絡した。 ⑥16時45分頃、RC推進部より福岡県工業保安課に通報した。 ⑦当該液化炭酸ガス出荷設備を一時停止した。 ⑧8月29日、代替フレキシブルチューブに取り替えた。				
事故原因 製作不良なのか、取扱不良なのかは特定できなかったが、分析結果から原因は、内面からの疲労破壊であった。起点は不明である。(図-4参照)				
再発防止対策 ①フレキシブルチューブ保管時に無理な荷重がかからないように、先端の保管位置を低い位置に変更し、曲がりのきつくなる箇所はスプリングで補強した。尚、フレキシブルチューブの置き場については、ステンレス製板やビニルマット等で傷がつかないように配慮している。(図-5参照) ②ローリー接続位置を明確に表示し、フレキシブルチューブに無理がかからないようにした。(図-6参照) ③フレキシブルチューブの取替周期を法定周期3年から1.5年に変更した。なお、今後の使用状況を踏まえ、適正寿命を判断することとした。(図-7参照) ④同種のフレキシブルチューブも問題のないことを確認した。また、液体アンモニア用フレキシブルチューブも全て問題のないことを確認した

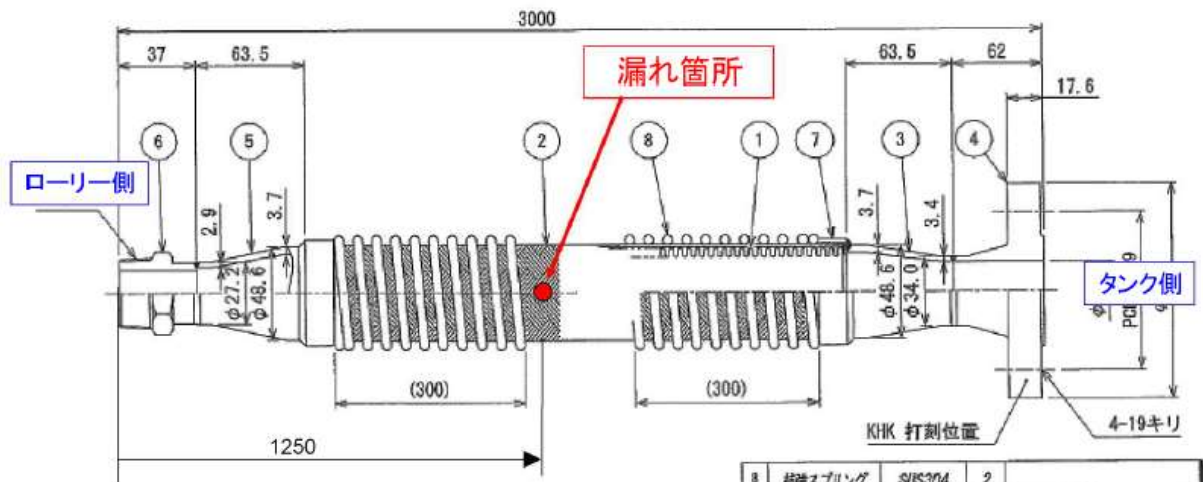
図-2 漏えい箇所(1)

設計圧力:2.45MPa、常用圧力:2.16MPa

8	振動スプリング	SUS304	2	
7	チューブリング	SUS304	2	
6	ニップル	SUS304	1	20A 高圧用
5	レジューサ	SUS304	1	40A×20A Sch40
4	フランジ	SUSF304	1	25A JPI 300 th MWR
3	レジューサ	SUS304	1	40A×25A Sch40
2	ブレード	SUS304	2 ^個	φ0.4×8×48
1	チューブ	SUS304	1	40A ±0.4
番号	品名	材質	数量	備考

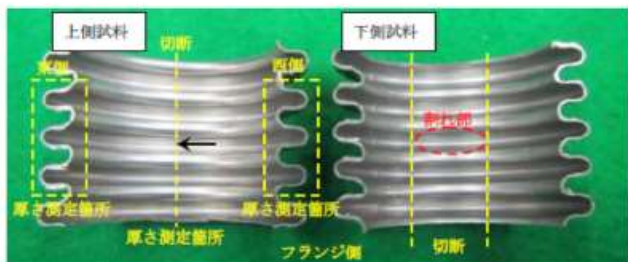
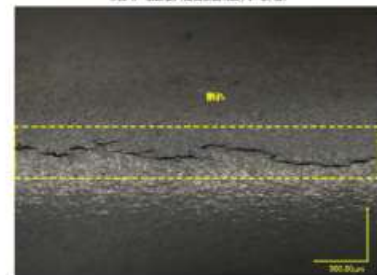
写真-2 割れ部内面観察面(視野: 20倍)

- ・チューブ外面とブレードの摩耗有り
(金属光沢、外面より)
- ・チューブ内面に腐食無し

東面の位置で、内側から外に向けて割れが発生している 長さは8.2mm

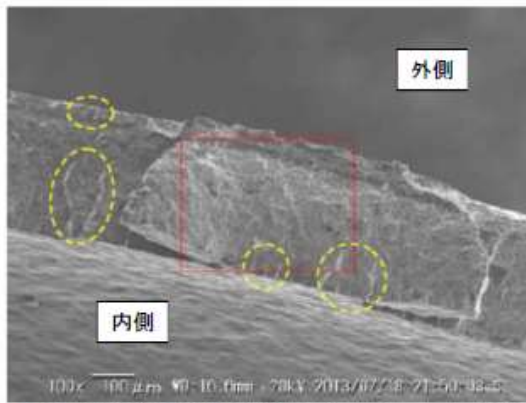
写真-18 SEM像視野1(黄色破線:ラチェットマーク 100倍)

- ・内面から主となる疲労破壊
- ⇒充填作業(フレキチューブ脱着)で繰り返し曲げによる疲労破壊
