高圧ガス事故概要報告

整理番号 2013-197	事故名称 熱交換器出口配管からの硫化水素漏えい			
事故発生日時 2013-7-27(土) 23時15分頃	事故発生場所 和歌山県海南市	事故発生事象 漏えい① E/C	原因 腐食管理不良	
施設名称 第3潤滑油水素化精製装置	機器名 熱交換器(3LE-6)、 出口配管エルボ	主な材料 PT370-S	概略の寸法 4B×t8.6mm	
内容物 水素、硫化水素、炭化水素等	高圧ガス製造能力 約262千m ³ /D	常用圧力 5.0MPa	常用温度 80℃	
被害状況 第3潤滑油水素化精製装置の通常運転中、熱交換器(リサイクルガス冷却器、3LE-6)出口配管の系内圧力が降下した。その後、装置の運転が続行できないと判断して、緊急停止操作を行った。現場確認の結果、当該装置周辺で硫化水素臭がして、濃度5PPMを検知した。漏えい部位は熱交換器出口配管のエルボ近傍で、エロージョン/コロージョンにより減肉して開口に至ったと推定される(人的被害なし)。				
事故概要 ① 7月27日23時15分頃より、この配管の系内圧力が降下した。コンプレッサーの不調と考え、予備機に切り替えた。 ② 7月28日1時14分頃から、再度系内圧力の降下が大きくなり、装置の運転続行ができないと判断して緊急停止操作を開始した。 ③ 現場で、緊急停止後の二次操作時に装置周辺で硫化水素臭がして、硫化水素濃度を測定したところ、5PPMを検知した。 ④ 1時40分頃、異常現象と判断し、1時48分に消防本部に通報した。 ⑤ 第3潤滑油水素化精製装置の熱交換器出口配管は温度30℃、圧力4.7MPaで通常運転中であった。 ⑥ 消防当局同行のもと漏えい箇所の調査を行った結果、熱交換器(3LE-6)出口配管のエルボ部が開口して、プロセスガスが漏えいしたことが判明した(漏えい量は標準状態で約2,700m ³ と推定)。その後、漏えい部位の仮補修を実施した(5時55分)。				
事故原因 ① 昭和47年に第3潤滑油水素化精製装置の運転を開始して以来、熱交換器(3LE-6)本体および周辺での検査記録から、熱交換器本体のみに腐食、減肉が確認されていた。このため、過去二回の更新が実施されている。 ② 直近の更新(平成23年6月)までは、周辺配管に大きな腐食や減肉は発生しておらず、事故を起こしたエルボ近傍でも問題となる減肉の発生は見られなかった。 ③ 平成23年6月、腐食が進行していた3LE-6は、環境遮断(アルミナイズド加工)、流速低下対策(外管3B→4B。流速9m/s→4.5m/s)、冷却しすぎを防止するための外面保温などを施工し更新した。この後、定期整備以外でも6ヶ月毎に放射線検査(RT)等を実施して、その健全性を確認してきた。 ④ 3LE-6出口配管部は、立下がり部

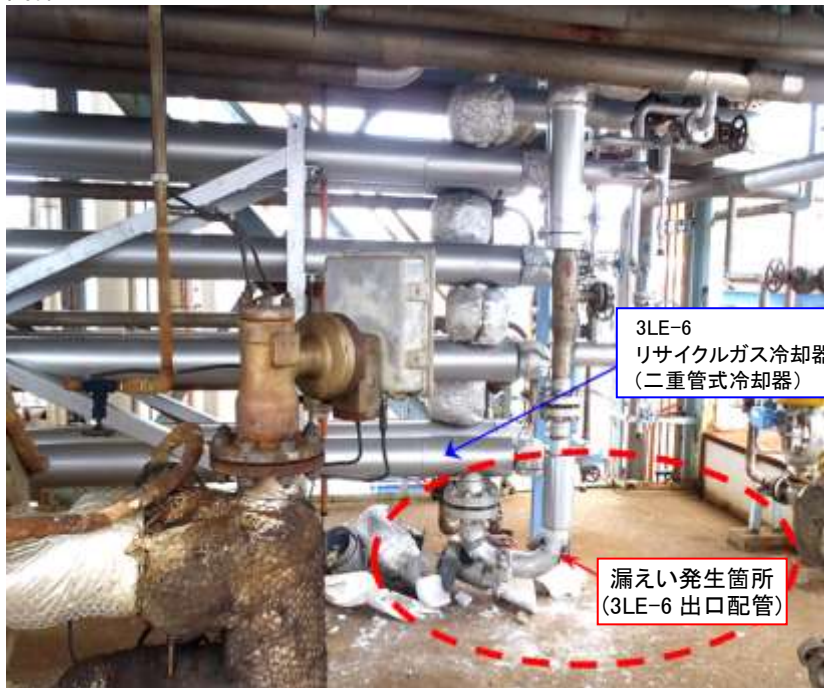
写真1 熱交換器出口配管の状況

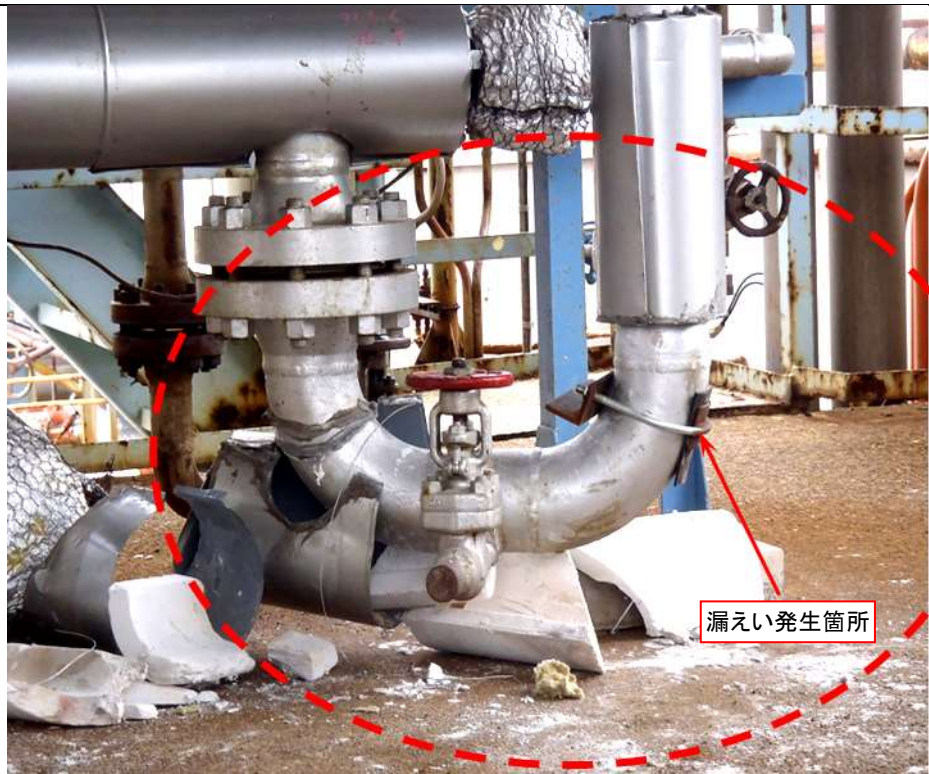
写真 2 漏えい発生部位の状況

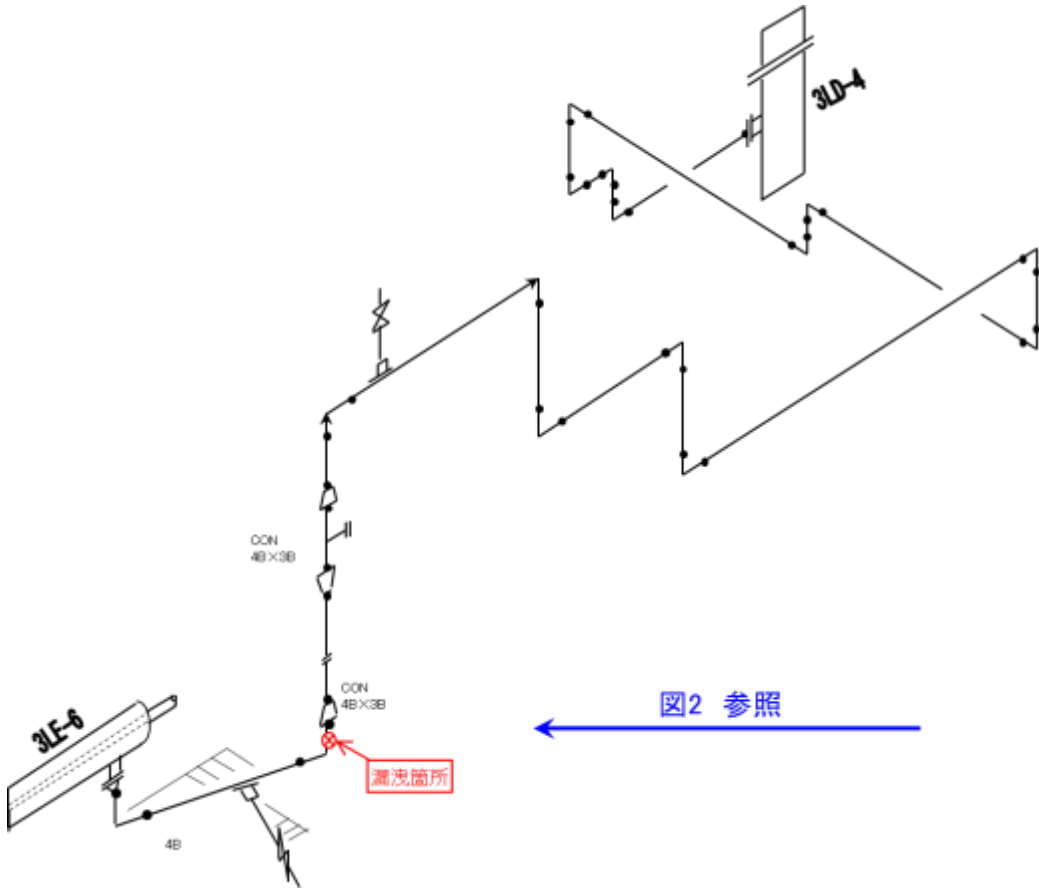
図 1 熱交換器出口配管のフローの概要

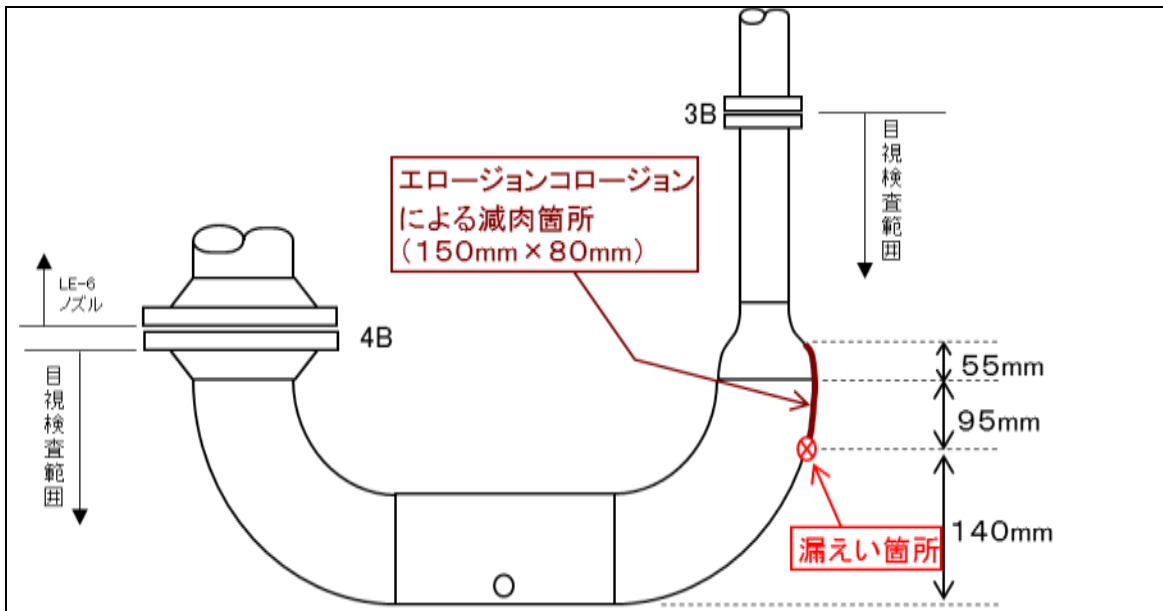
縮が出現し配管底部に水が溜まる状態となった。溜まった水分は、プロセスガスに同伴され、水滴となってエルボとレデューサー部で流れの偏りや乱れを生み、エルボの背側でエロージョン／コロージョンによる減肉を発生させた。

図 2 漏えい部の詳細

- ① 他社の事故事例を参考に検討した結果、熱交換器出口配管にあるレデューサー(4B→3B)の位置をエルボから離して上部へ変更し、防食対策として出口配管にもアルミナイズド加工を実施する。
- ② 出口配管の肉厚管理を徹底(検査範囲、検査方法の拡大)することとし、従来から実施している肉厚測定の定点管理に加え、放射線検査(RT)を定期的(3ヶ月毎)に実施し、局部減肉等の管理を行う。
- ③ 変更管理の仕組みを変更して、設備管理部門だけでなく保安管理部門、運転管理部門を含めた三部門で検討することとし、対象範囲の抜け防止を図った。

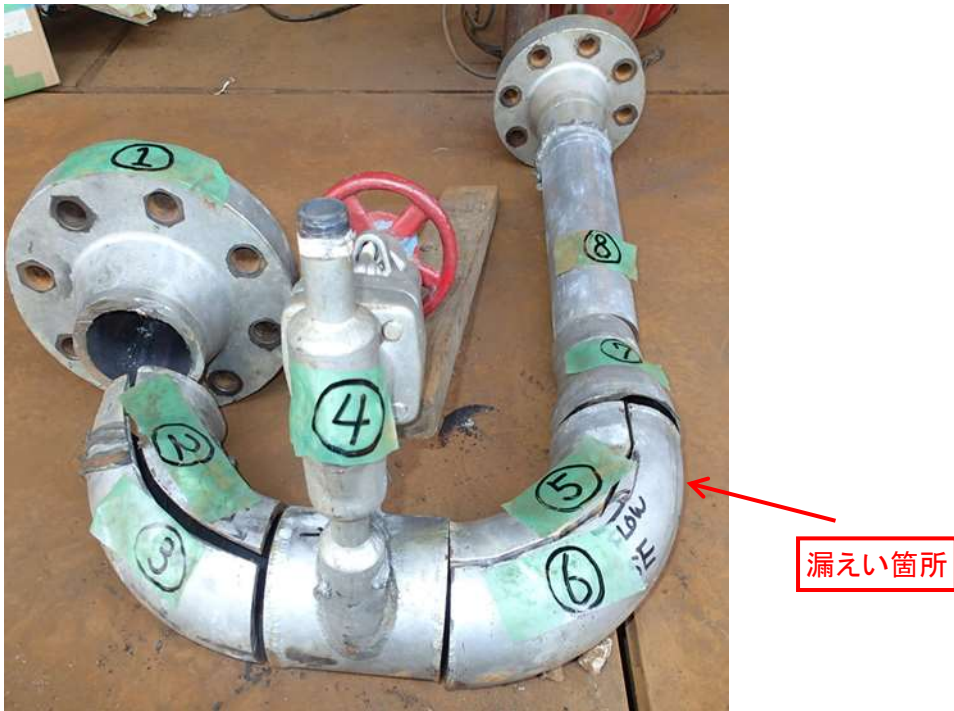
写真 3 配管の切断状況

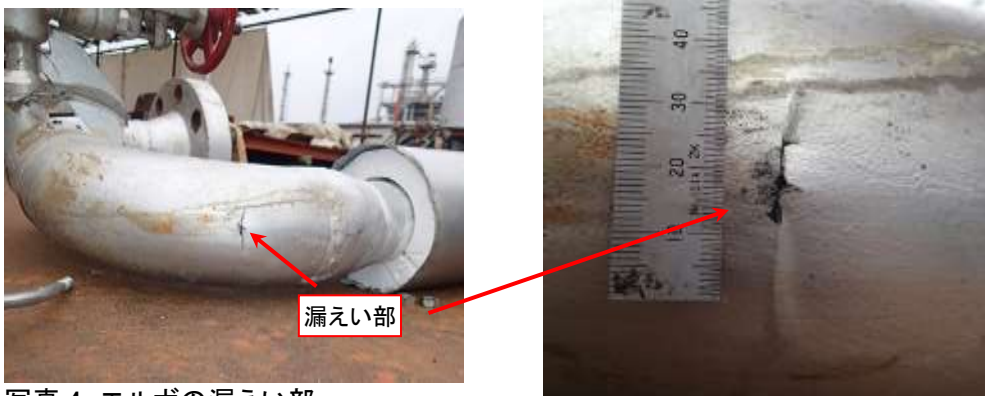
写真 4 エルボの漏えい部

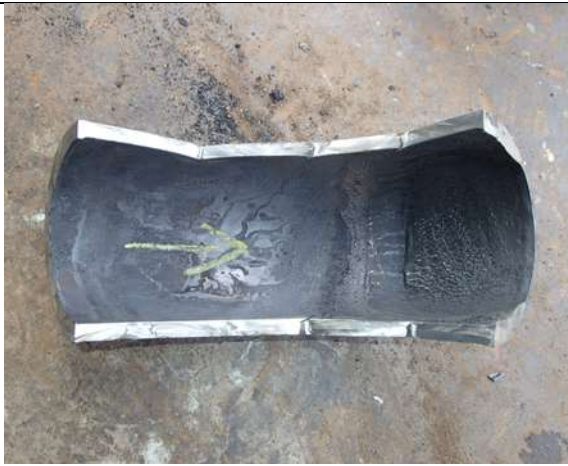
写真 5 エルボ内面の状況

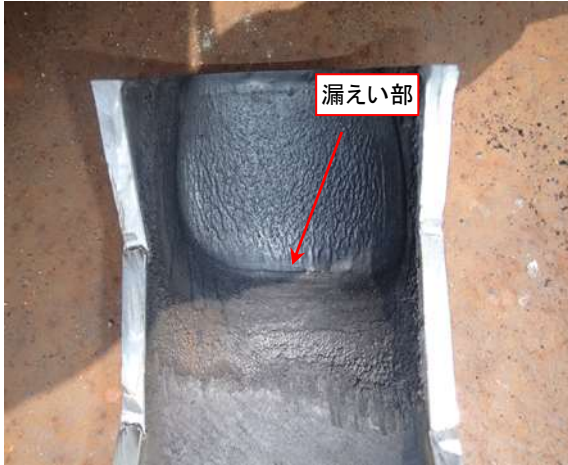
写真 6 エルボ内面の状況

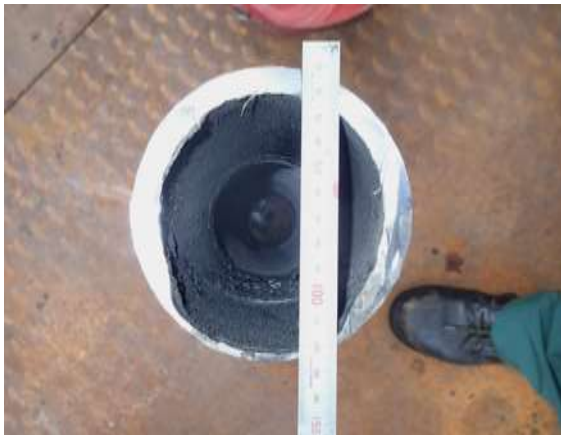
写真 7 エルボ下流のレデューサーの減肉状況

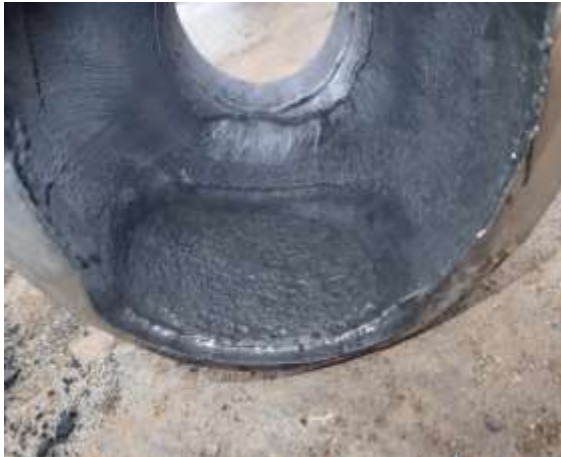
写真 8 レデューサー内面の状況
