高圧ガス事故概要報告

整理番号 2013-207	事故名称 移送配管のフランジからのLPガス漏えい			
事故発生日時 2013-8-8 11時00分頃		事故発生場所 大阪府堺市	事故発生事象 漏えい②	原因 施工管理不良
施設名称 LPG貯蔵入出荷 設備	機器名 LPG製品タンク (TK-105)移送配管	主な材料 ガスケット #1834R-GR-EES	概略の寸法 8B(200A)	
内容物 プロパン	高圧ガス製造能力 33,173,106m ³ /日(Nor.)	常用圧力 1.18MPa	常用温度 40℃	
被害状況 高圧ガスタンク(TK-105)下部移送配管フランジガスケット部からのプロパン微量漏れ。 人的被害:なし、物的被害:ガスケット損傷、プロパン 9.57L漏えい。(図-1、2参照)				
事故概要 ①8月8日、当該タンクから他LPGタンク(TK-3)へプロパン製品を移送作業中。 ②11時00分頃、現場巡回中の運転員がTK-105移送配管フランジ部の下部(8時方向)に微量漏れ(かげろう)を発見し、無線機で上司の直副長に連絡した。(図-3参照) ③11時15分、直副長は保全課に当該フランジの増し締めを依頼すると共に、運転員による応急的な増し締めを実施した。 ④11時45分、保全課にて増し締めを実施したが、ガス検知(直近、60%LEL、1.08VOL%相当)のため、当該フランジ部にスチーム吹き付けを開始。 ⑤13時30分、再度保全課にてフランジ増し締めを実施し、ガス検知濃度が低下(直近、5%LEL、0.09VOL%相当)したが、これ以上漏えいが止まらないため、環境安全課、保全課、運転課にて協議の結果、ガスケットを交換することとした。 ⑥16時00分、ガスケット交換準備作業として、運転課にて当該移送配管の残液パージを開始した。 ⑦8月9日17時前、ガスケットの交換を完了した。(図-4参照)				
原因 取り外したガスケットのフープ部分全面に錆が付着していたことから、2005年開放検査時の仕切り板復旧時の清掃と確認不足が原因である。7年後の6月中旬から7月にかけて圧力変動があり、僅かながらでも加圧、降圧の変動が影響し、ガスケットを損傷させ、微量漏えいが発生した。(図-5参照)

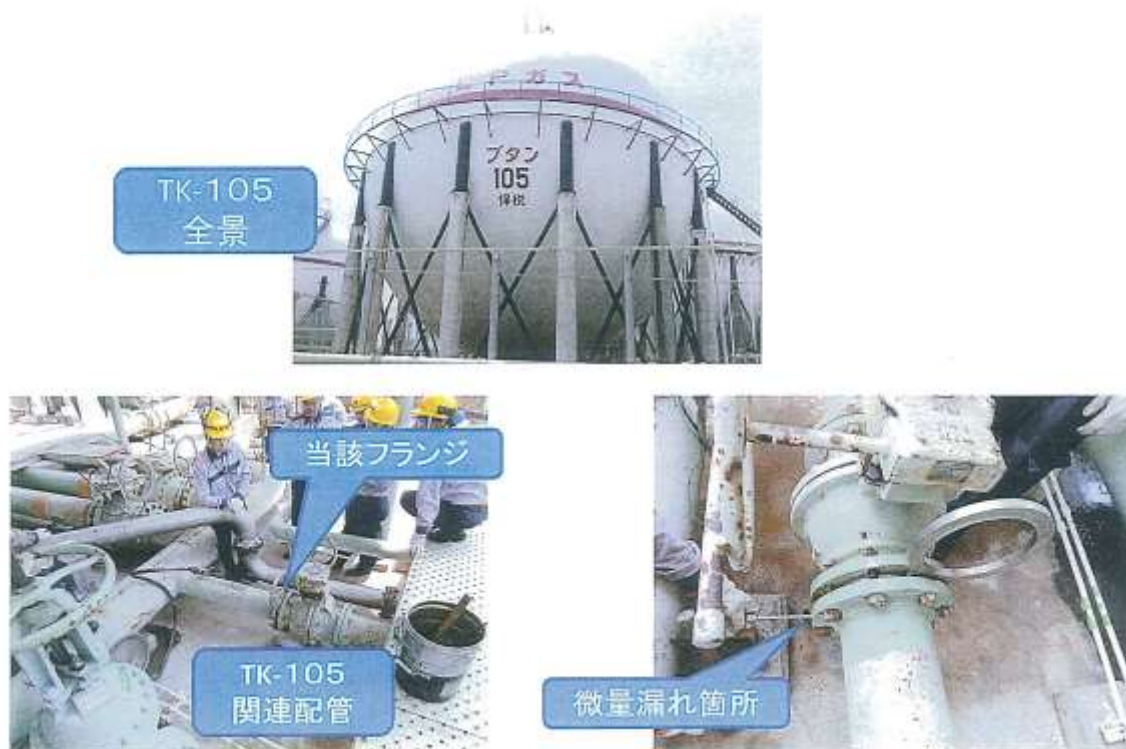
図-3 漏えい箇所

TK-105 出荷配管フランジのガスケットを外した状況

2013.8.9. 17:00

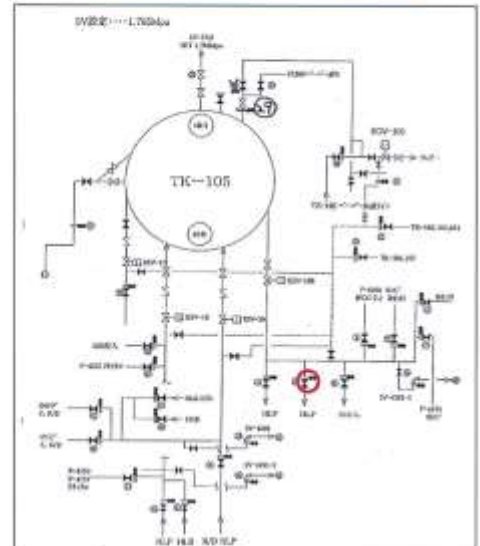
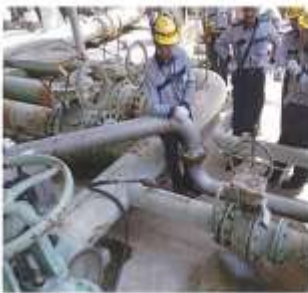
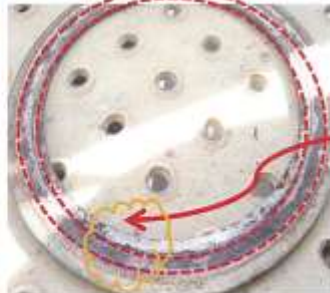
図-5 漏えいの原因(保全部門の見解)

破線内がフープ部分に微細な錆が付着（健全な状態はシート面付着無し）がスクラップ取り外した状況はシート面フープ全面に錆が付着していたことから、2005年開放検査時の仕切り板復旧時に内部確認不足が起因したものと推測7年後に漏れに至った原因はLEAK発生前の1-2ヶ月にかけて僅かなり加圧/降圧の圧力変動と推測

8時の方向

再発防止対策 配管工事標準手順書では、フランジ面の検収の際、ガスケットの確認、清掃確認の他、責任感を持たせるためにフランジへの氏名直接サインを原則としている。リフレッシュ教育として、「復旧時の検収のやり方」について施工監督者を含めて課内教育を実施した。				
教訓 ①仕切り板の復旧等の慣れた作業でも、もう一度手順を確認し、作業に当たるよう手順書の再確認をすべきであり、地道な教育を繰り返すことが必要である。 ②運転員はガス検知器が作動しなくても、パトロール時にかげろう程度でも発見し、早期に対策を取ることが重要である。				
備考 ①通報については、すぐに5%LEL(爆発下限界)になったため、翌日午前中に実施した。 ②保安管理システムはエクソンモービルのOIMSを使用し、「安全よりも優先される仕事はない」の実践他、4項目のマネージメントのリーダーシップ、決意及び責任を推進力とし、操業ではリスク評価・リスク管理他9項目のエレメントを持ち、評価としてOIMSアセスメントと継続的改善を実行し保安管理に努めている。それに加えて、21のシステムから成る独自の保安管理システムを作り、安全・セキュリティー・健康・環境パフォーマンスに影響し得る全ての操業の側面に関して、継続的な改善を実行し、保安管理に努めている。				
事故調査解析委員会 特になし
