高圧ガス事故概要報告

整理番号 2013-211	事故名称 保管中のフルオロカーボン容器の破裂			
事故発生日時 2013-8-11(日) 14 時頃		事故発生場所 千葉県市原市	事故発生事象 破裂・破損	原因 容器管理不良
施設名称 フルオロカーボン 残ガス容器置場	機器名 溶接容器	主な材料 SPH4S (Y.P.≥28kg/mm ²)	概略の寸法 ID.Φ216mm×H683mm t3.2mm	
内容物 フルオロカーボン 22		内容積 21 リットル	耐圧試験圧力 33kg/cm ²	気密試験圧力 20kg/cm ²
被害状況 客先から回収し廃棄予定とした残ガス容器を、屋外の一時保管場所で保管していたところ、フルオロカーボン 22 の溶接容器 1 本が破裂音とともに約 40m 飛翔し、落下して容器下部が破裂した(人的被害なし)。				
事故概要 <ol style="list-style-type: none"> ① 客先から回収し廃棄する予定の高圧ガス容器を、残ガスを抜かないまま屋外にある一時保管場所で保管していた。 ② 事故当日、大小合せ 3 万 7 千本の容器がこの保管場所に保管されていた。そのなかの溶接容器(内容積 21 リットル、フルオロカーボン 22 溶接容器)1 本が 14 時頃、破裂音とともに約 40m 飛翔した。 ③ 容器は、地面に落下して、容器下部のスカー+鏡板と胴部が完全に分離し、胴部は付近の岸壁から海中に落下した。 ④ 破損した容器は、下部のスカー、鏡板、胴部の外面腐食が著しく、当日の気温は 40℃(現地)に達していた。 ⑤ 事故後、残っている保管容器が 40℃以上にならないよう水冷却を実施した。 				
事故原因 <ol style="list-style-type: none"> ① 検査の結果、容器の下部のスカー、鏡板、胴部に著しい外面腐食が発生していた。 ② 容器内面の腐食はなかった。さらに、容器の下部鏡板のスカー内側は、著しい外面腐食はなかった。 ③ 事故原因は、容器下部の胴部と鏡板+スカー溶接部付近が外面腐食で減肉し、気温上昇による内圧上昇も重なって、内圧に耐えられず破断、開口し、容器が飛翔したと推定される。 ④ 目撃証言によれば、容器は、胴部、鏡板とスカーが一体となって飛翔して、地面に落下した後で、分離、破裂していることから、外面腐食による開口部から、残ガスのフルオロカーボンが漏れ出し、ロケットのように容器が飛翔した。地面に落下した衝撃で、胴部と下部鏡板+スカーが分離した。 ⑤ 肉厚測定の結果、下部鏡板の破断部で 0.7~2.2mm、胴部破断部で 0.7~2.9mm であった。 ⑥ 客先から回収した容器の受入れ時の外観検査で、下部の外部腐食が見逃されていた。 ⑦ 廃棄予定の容器の残ガスを処理していなかっ

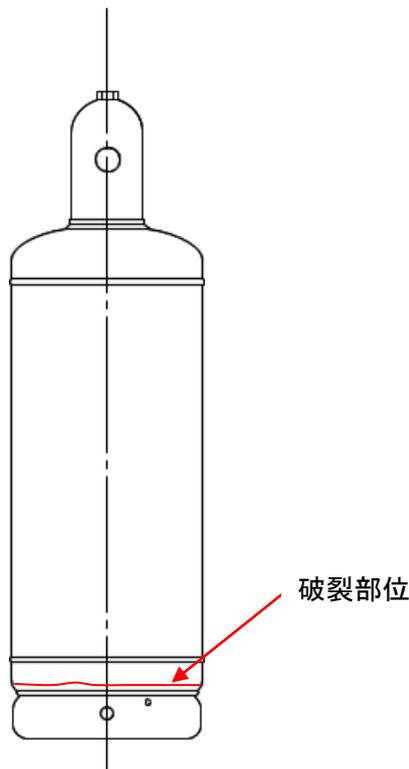
図 1 フルオロカーボン容器の概要

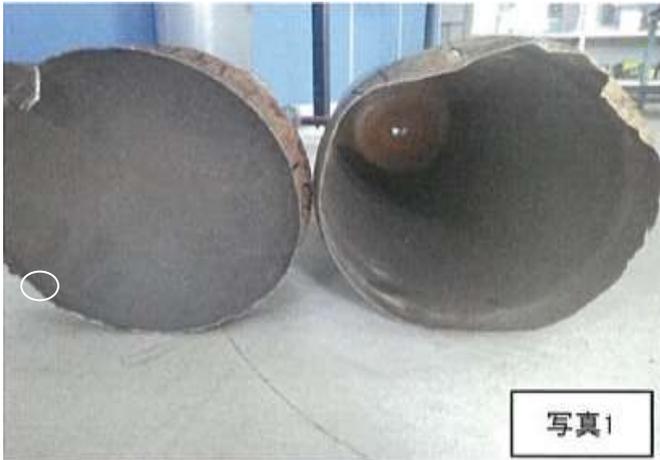
写真1 左:下部鏡板内面、右:胴部内面の状況

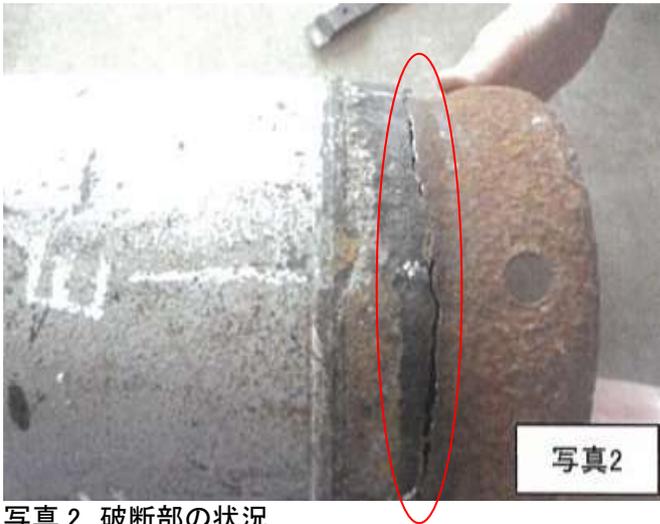
写真2 破断部の状況

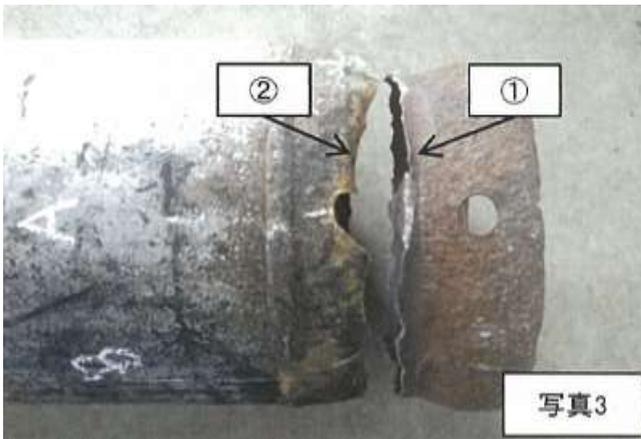
写真3 肉厚測定位置(①:下部鏡板、②:胴部)
