## 高圧ガス事故概要報告

整理番号 2013-228	事故名称 液面計の高圧側バルブグランド部からのアンモニア漏えい			
事故発生日時 2013-9-4 2時50分	事故発生場所 福岡県北九州市	事故発生事象 漏えい②	原因 シール管理不良	
施設名称 希硝酸4系プラント	機器名 液安ミスト分離器	主な材料 硝子ゲージ式の液面計の弁 テフロン製グランドパッキン	概略の寸法 Di 18.2mm	
内容物 アンモニア	高圧ガス製造能力 178,000m <sup>3</sup> /日(Nor.)	常用圧力 1.50MPa	常用温度 32°C	
被害状況 タンクバランスにより、希硝酸4系プラントを計画停止中に、ガス漏えい検知器が発報したため、運転員が現地を確認したところ、液安ミスト分離器(S-453)の液面計高圧側バルブグランド部よりアンモニアの漏えいを確認した。 人的被害:なし、物的被害:グランドパッキン損傷、アンモニア少量漏えい。(図-1、2参照)				
事故概要 ①9/2(月)17時00分～ 生産調整のため、硝酸プラント希硝酸4系停止作業を開始した。 ②20時00分 アンモニア系停止完了 ③21時35分 停止操作完了(0.8MPaGで保圧) ④9/4(水)2時50分 ガス検知器発報(25ppm) ⑤2時51分 現地にて液安ミスト分離器(S-453)の液面計高圧側のバルブグランド部よりアンモニア漏えいを確認した。(アンモニア圧力は0.8MPaG、液安液面は18%) ⑥2時55分 液面計高圧側のバルブグランド部袋ナットを増し締めし、(袋ナット約1/4周程度)漏えい停止を確認した。				
事故原因 分解点検結果、液面計バルブグランド部の初期応力緩和によるグランドパッキンの緩みであった。(図-3、4参照) 通常、ガスケットは単数であり、初期応力緩和は小さいが、本グランドのような数段重ねるグランドパッキンは、最上段から締め付け力が大きいため、増し締め後も2段、3段と応力緩和が進むため、数回の増し締めが必要である。平成25年定修で更新後3ヶ月以内のことであった。(図-5参照)				
再発防止対策 【応急対策】 ①漏えいした液面計、同時期に設置した液面計及び認定弁を含む硝酸(3系、4系)プラントの弁の増し締めを実施した。(表-1参照) ②硝酸(3系、4系)プラントの運転圧力での気密試験を実施し、漏えいがないことを確認した。 ③漏えいした液面計単体の常用圧力での気密試験を実施し、漏えいがないことを確認した。 【恒久対策】 ①新規設置後、運転状態でシール部の初期の緩みがないことを確認する。 ②増し締めの管理基準を制定し、新規バルブを設置した際は気密試験実施後に増し締めを実施する。 ③手順書(チェックリスト・記録)に落とし込んだ。

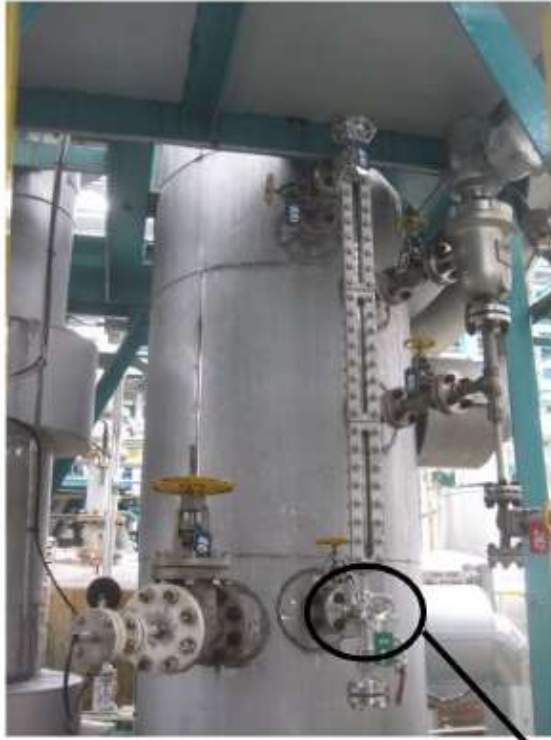
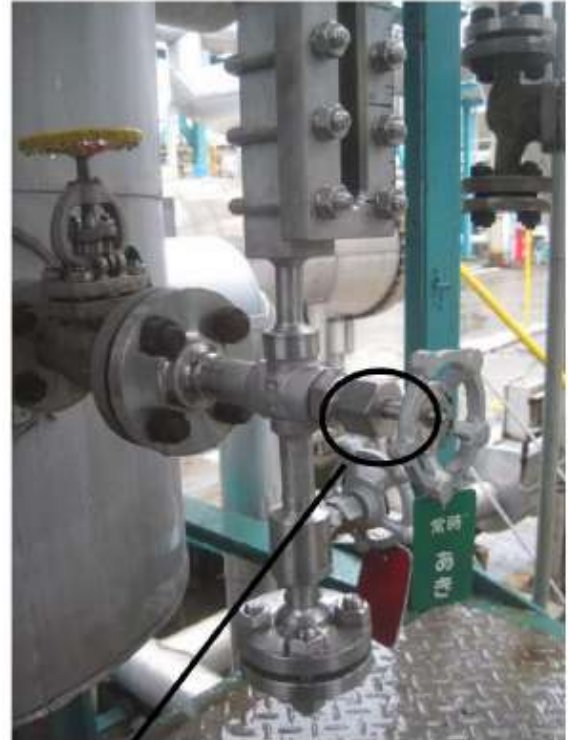
図-2 漏えい箇所

漏洩箇所

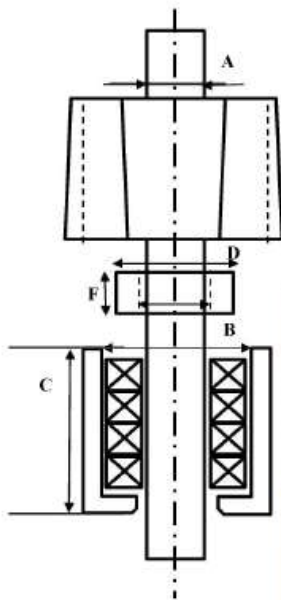
部位	設計寸法	現物寸法	mm
A	ステム外径	10±0.2	10
B	ボンネット内径	18±0.5	18.2
C	ボンネット深さ	17±0.3	17.1
D	ブッシュ外径	—	17.1
E	ブッシュ内径	—	11.2
F	ブッシュ高さ	—	10
G	グランド寸法高さ	4	3.9
H	グランド寸法幅	4	4.1

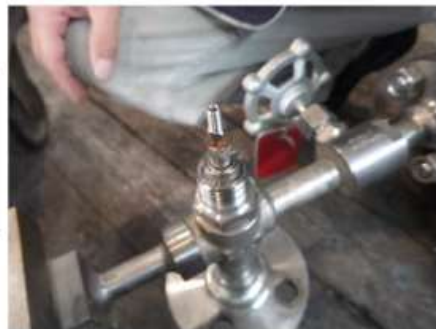
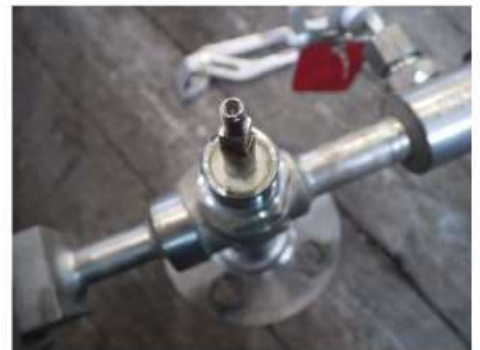
図-3 分解点検状況(1)

写1: 押さえナット取り外し全体図  
⇒大きな異常は認められない。グランドもV#7233が収まっている。

写2: 押さえナット立面図  
⇒グランド押さえはボンネットより出ており押さえ代十分

写3: 押さえナット上部図  
⇒グランドVSステム間に隙間、異物挟み込み傷等の欠陥なし。

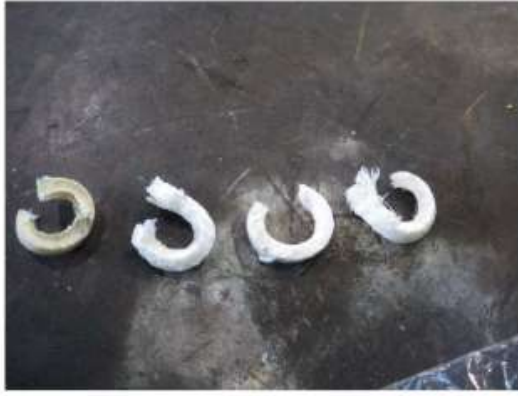
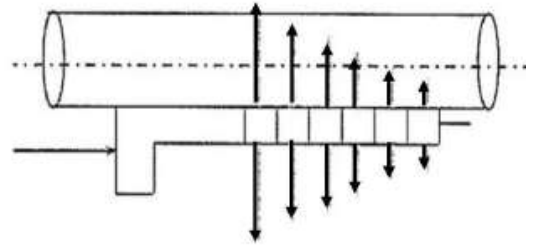
図-4 分解点検状況(2)

写4: グランド取り外し状況(左から大気側順)

⇒外側(グランド押さえ側)から圧縮されている。  
最も内側(液側)はまだ柔らかい感触

分解点検の結果、設計、製作、組立上の不具合は確認されなかった。  
原因は、テフロン製グランドの応力緩和により締付けが弱くなり漏えいに至ったと推定。
