## 高圧ガス事故概要報告

整理番号 2013-255	事故名称 ポンプ吸入配管のドレンノズル取付け部からのアンモニア漏えい		
事故発生日時 2013-8-5(月)6 時 30 分頃	事故発生場所 新潟県新潟市	事故発生事象 漏えい① 疲労	原因 設計不良
施設名称 メタキシレンジアミン 製造施設(MX-3)	機器名 ポンプ(P-215)吸入 配管ドレンノズル	主な材料 STPG370-E、S25C	概略の寸法 主管 100A × Sch40 ドレンノズル 20A × Sch80 ボスΦ51mm × t11.9mm
内容物 アンモニア	高圧ガス製造能力 約 5,340 千 m <sup>3</sup> /D	常用圧力 0.8MPa	常用温度 20°C
被害状況 メタキシレンジアミン装置の定常運転中、定時パトロールにおいて、運転員がアンモニア臭気を感じ、周囲を確認したが漏えい場所の特定には至らなかった。その後の調査で、ドレンノズル取付け部からカニ泡の発生を確認した(人的被害なし)。			
事故概要 ① 6:30 頃 定時パトロール中、液化アンモニアポンプ(P-215)周辺より、アンモニア臭気を感じた。 ② 7:00 P-215 の故障の可能性を考え、ポンプを停止し、ポンプ吸吐弁を閉止した。窒素バージによる安全化を実施した。 ③ 11:30 頃 安全化が完了した。 ④ 11:40 窒素ガスにより内部を 0.3~0.5MPa に加圧し、ソープテストで確認したところ、配管ドレンノズル取付け部よりカニ泡の発生(漏えい)を確認した。 ⑤ 12:00 関係消防へ通報を行った。			
事故原因 ① 漏えい箇所は、STPG370-E 100A 主管に取り付けた 25A ドレンノズル取付け部(ボス部 S25C、ノズル STPG370-E)で、主管外側が約 30mm、主管内側が約 10mm の割れがあり、外側から内側に割れが進展していた。 ② 元素分析の結果、腐食または割れの原因となる塩素等の物質は認められず、割れ部付近の金属組織は健全であることが確認された。 ③ 破面にはストライエーションが多数確認された。 ④ この主管は P-215 の吸入ラインにあたり、起動後の 6 月 10 日頃より振動が高いことが報告され、定期の振動測定に加えて、週 1 回程度の間隔で軸受け部の振動測定を行っていた。測定値は許容範囲内で推移し、経過を観察していた。 ⑤ 事故後、P-215 の分解点検の結果、ベアリング嵌め合い部のクリアランスが基準値よりも大きくなっていることを確認した。軸両端でのアンバランス等が発生して、振動が発生し、シャフトの摩耗がさらに進展したものと推察された。 ⑥ この事故の原因は、P-215 のシャフトに起因する振動により、ドレンノズル取付け部に発生した疲労割れが進展、開口し

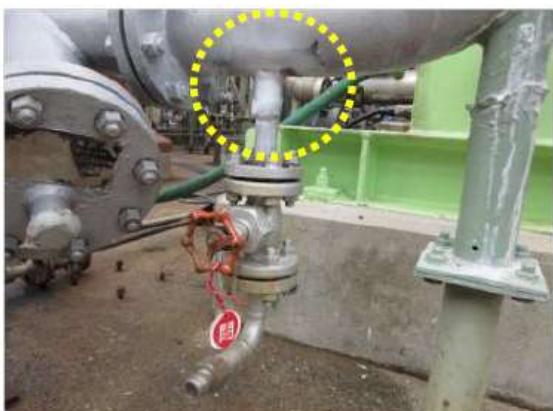
写真1 ドレンノズルの状況

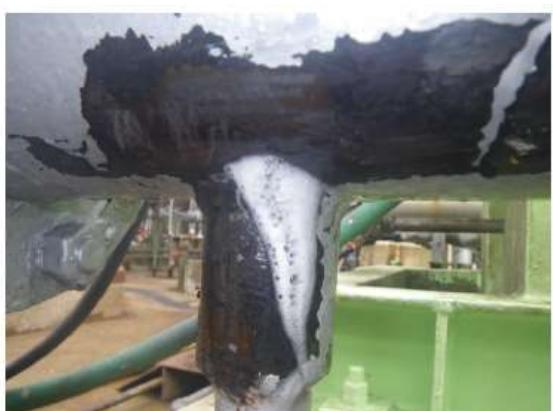
## 写真2 漏えいの状況

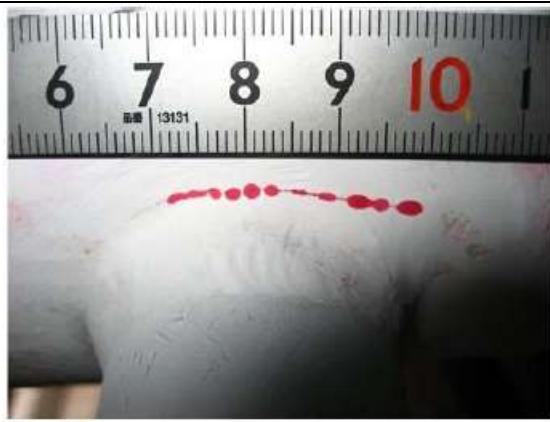
写真3 割れの状況(外面)

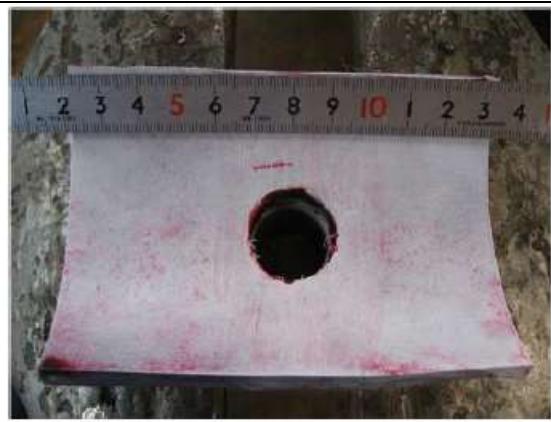
写真4 割れの状況(内面)

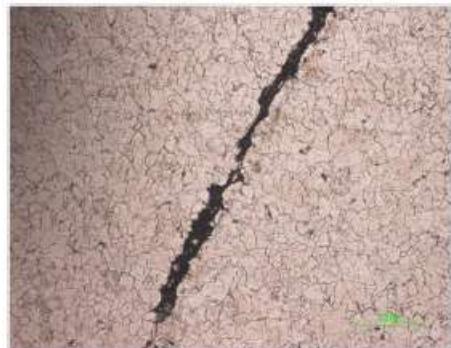
写真5 割れ部の金属組織

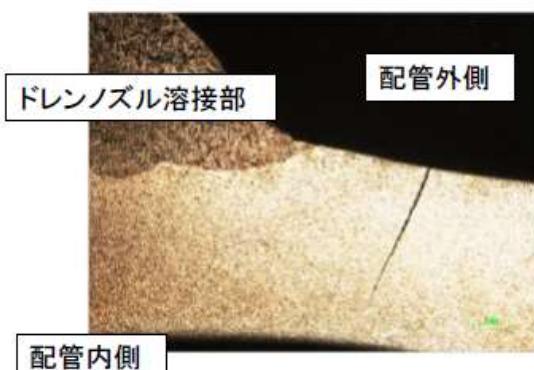
写真6 割れ部の断面(非貫通部分)

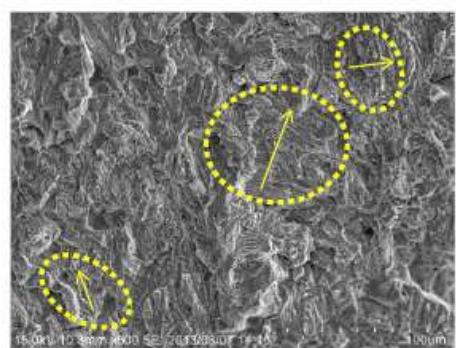
写真7 ストライエーションの状況

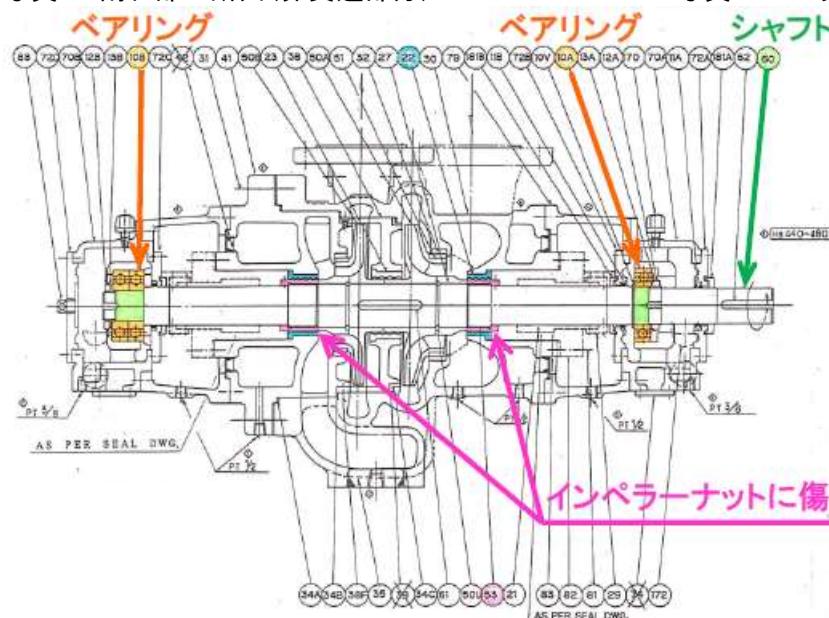
図2 ポンプ(P-215)のシャフトの状況
