## 高圧ガス事故概要報告

整理番号 2013-256	事故名称 安全弁及びフランジからのエチレンアミンガス漏えい		
事故発生日時 2013-8-6 9時30分頃	事故発生場所 山口県周南市	事故発生現象 漏えい③	原因 情報伝達の不備
施設名称 第三エチレンアミン製造施設	機器名 脱水塔リボイラ —	主な材料 —	概略の寸法 IDΦ1,800×全長6,375
内容物 エチレンアミンガス	高圧ガス製造能力 104,734,150m <sup>3</sup> /日(Nor.)	常用圧力 0.9MPa	常用温度 225℃
<p>被害状況</p> <p>第三エチレンアミン製造施設の No.2A2 脱水塔(ECC-202) (図-1)の安全弁が作動するとともに、No.2A2 脱水塔リボイラ(ECE-205)(写真-1)上部チャンネルカバー付近よりエチレンアミンガスの白煙が一時的に発生した。</p> <p>漏えいガスの流出量は15g、人的被害なし。</p>			
<p>事故概要</p> <p>事故の数日前から No.2A2 脱水塔(ECC-202)の塔底圧力計(GPI2204)又は塔頂圧力計(GPIC2205)の受圧部のスケーリング(写真-2)による「0点」のズレが懸念されたため、事故当日の9時13分頃から圧力伝送器の開放、点検を始めた。</p> <p>第三エチレンアミン製造施設の No.2A2 脱水塔(ECC-202)は前工程から受け入れた工程液を No.2A2 脱水塔リボイラ(ECE-205)で蒸気加熱することで蒸留分離しており、塔底よりエチレンジアミンを主成分としたエチレンアミン液を抜き出し、塔頂は水を流出している。当該設備は加圧状態で運転しており、塔頂圧力を一定に保つように塔頂ガス量を圧力計(GPIC2205)で自動制御している。</p> <p>事故当日の経緯は以下の通り。</p>			
<p>①9:13 頃 圧力伝送器の「0点」を確認するため、計器の点検作業を開始</p> <p>②9:30 頃 安全弁(SV-2001)が作動し、No.2A2 脱水塔リボイラ(ECE-205)上部チャンネルカバー付近から白煙を確認</p> <p>③9:36～9:37 第三エチレンアミン製造施設(ECプラント)を緊急停止するとともに、計器室より防災センターへ通報</p> <p>④9:44 防災センター大型化学車、高所放水車出動(現場待機)</p> <p>⑤9:47 防災センターから周南消防へ通報完了。運転部門がECプラント放水開始</p> <p>⑥9:53 初期防災体制発令</p> <p>⑦9:54 周南市公設消防車入構(現場待機)</p> <p>⑧10:00 防災本部及び現地連絡室設置</p> <p>⑨10:04 周南消防到着</p> <p>⑩11:10 現場のトラブル状況

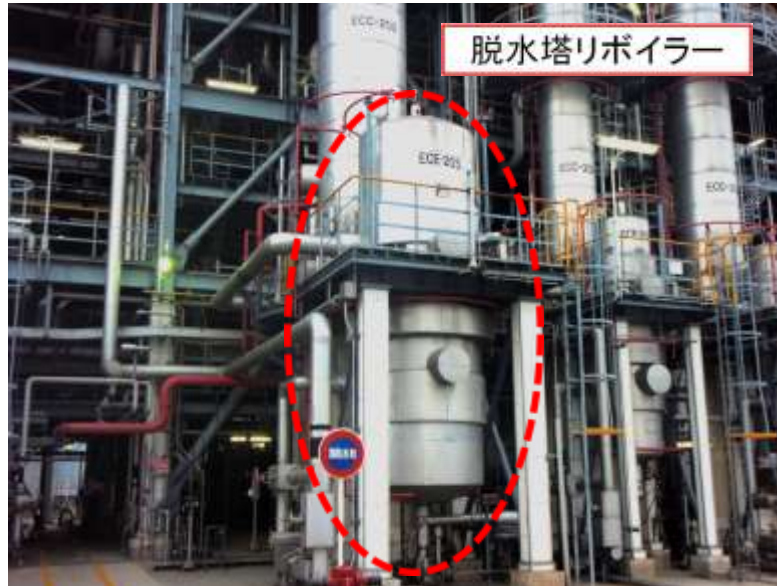
写真-1 第3エチレンアミン No.2A2 脱水塔リポイラー(ECE-205)

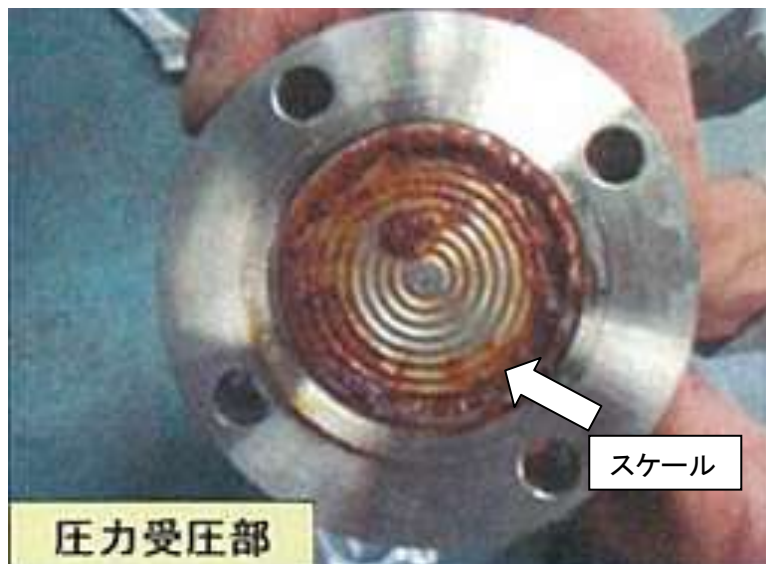
写真-2 塔頂圧力計(GPIC2205)の受圧部のスケール

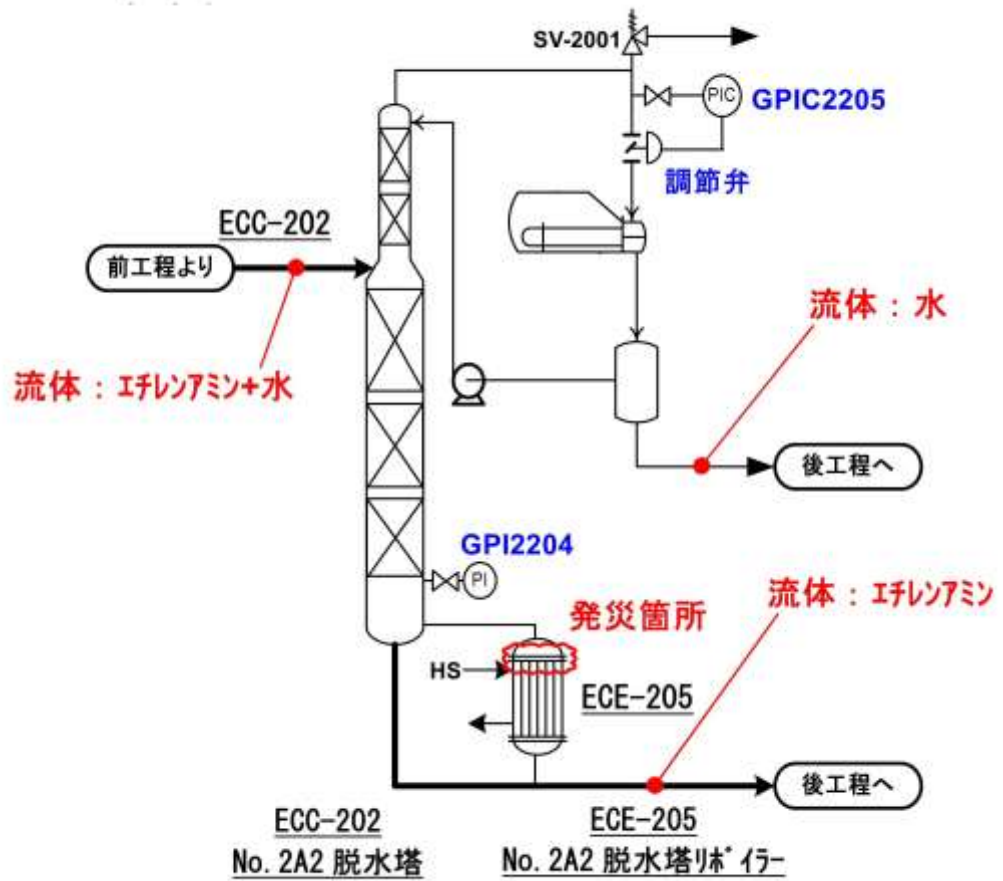
図-1 No.2A2 脱水塔 (ECC-202) 周りのフロー図

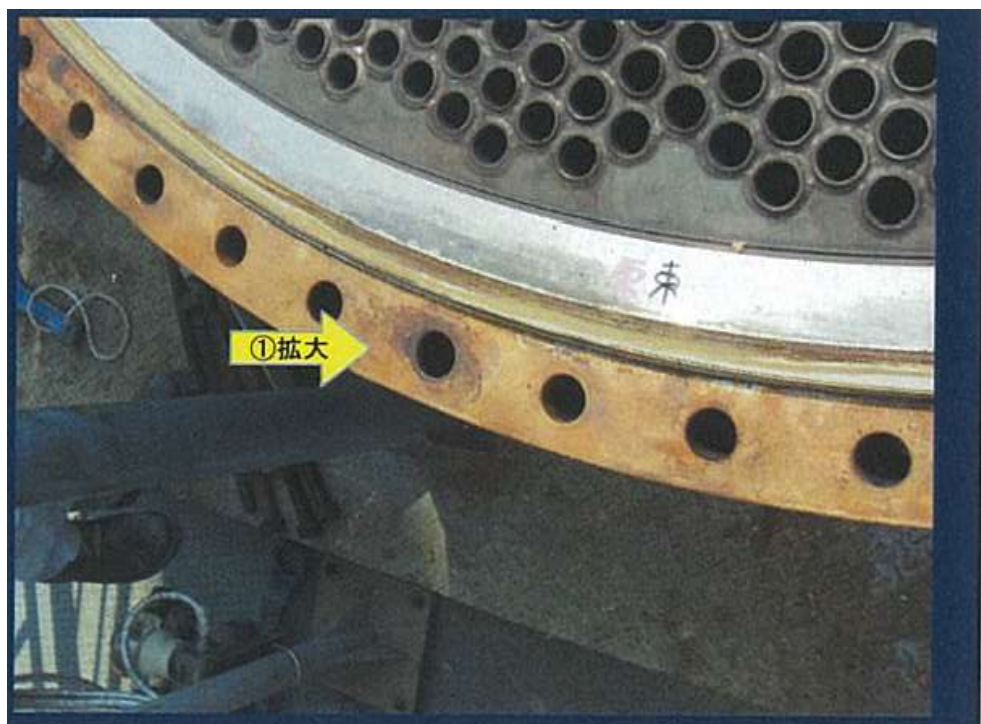
チャンネルカバーへの局所的な動的圧力が加わり、一時的にガスケット面圧が部分的に不足した箇所から、エチレンアミンガスが瞬間的に流出したものと推定される。

チャンネルカバーに動的圧力が加わった原因としては、塔内圧力に加えてリボイラーチューブの内部流体が凝縮したことによる水撃(0.5MPa)がチャンネルカバー加わり、チャンネルカバー内部が瞬間的に1.5MPa程度まで上昇したと推定される。

流出箇所(写真-3)は、上部フランジ断熱材に2箇所及び下部フランジ断熱材に1箇所に黒色変色部位を認めた。当該部位は、フランジ間が相対的に広がっており、ガスケットのフープ部厚さが厚いことからガスケットの面圧が低く、流出部位であると断定している。

写真-3 漏えい箇所(推定)

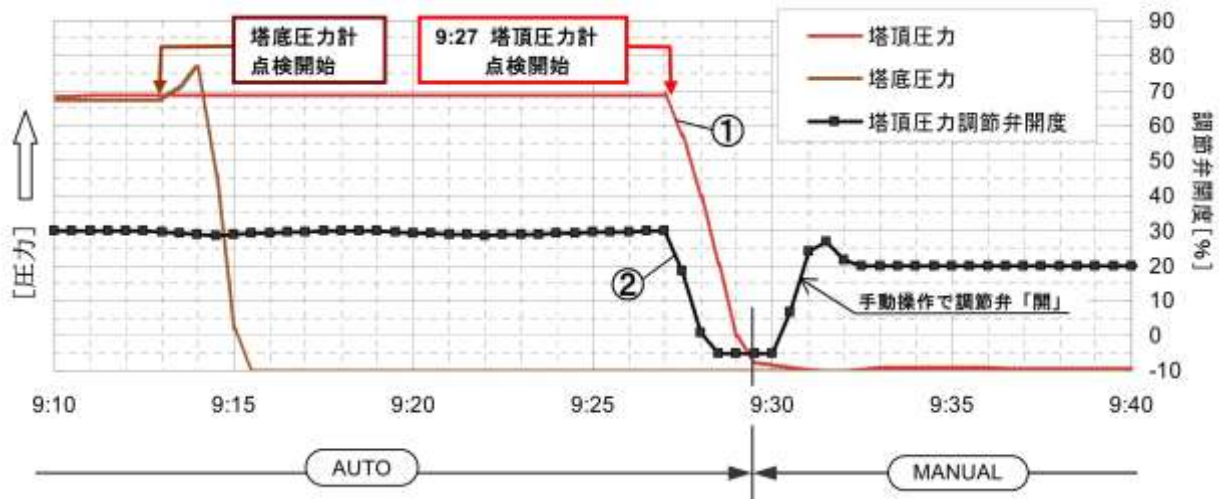
塔頂圧力計(GPIC2205)を点検する際に、塔頂圧力制御弁の調節モードを手動にするところを、自動制御のままに圧力計を脱圧したため、圧力指示の低下に対し、圧力を回復しようと調節弁が閉止方向に自動的に作動し(図-2)、塔内圧力が急激に上昇した。

- ①: 自動制御のままで受圧部を脱圧したため圧力指示低下
- ②: 圧力を回復しようと調節弁が閉止方向に自動作動

図-2 脱水塔(ECC-202)の圧力及び塔頂圧力調節弁開度
