高圧ガス事故概要報告

整理番号 2013-282	事故名称 接触改質装置のサンプリング配管からのナフサ漏えい、火災			
事故発生日時 2013-10-9 3時55分頃	事故発生場所 沖縄県西原町	事故発生現象 漏えい①→火災	原因 設計不良	
施設名称 接触改質装置	機器名 サンプリング配管	主な材料 1-1/4Cr 鋼	概略の寸法等 Do27.2 mm、t5.5mm	
内容物 ナフサ、水素	高圧ガス製造能力 4,119,480m ³ /日	常用圧力 3.60MPa	常用温度 519℃	
被害状況 運転員が現場点検時に、加熱炉から反応塔(R-302)に至る主配管とサンプリング配管の接続部付近において、保温材の切れ目に火炎(長さ 3~5cm、青白い炎)を発見した。(人的被害なし)				
事故概要 平成 25 年 10 月 8 日 22:30 接触改質装置の加熱炉周囲、バーナー元、炉内点検を実施し、異常なしを確認 平成 25 年 10 月 9 日 3:45 加熱炉の過剰空気調整を実施 3:55 加熱炉周囲の点検時に、加熱炉と反応塔間のサンプリング配管の保温材付近から火炎を発見し、無線で制御室へ連絡 3:58 粉末消火器 20 型 1 本で消火、直課長が自衛消防班に連絡 4:05 消防車を反応塔南側に設置 4:08 スチームホースで火炎発生箇所を含む配管周囲へスチーム噴射 4:12 接触改質装置および常圧蒸留装置の通油量低減 4:30 接触改質装置の緊急シャットダウン開始 4:37 社内緊急通報 5:14 ホットラインで消防へ通報、他の関係官庁への通報 5:30 自衛防災本部の立ち上げ				
事故原因 ① 事故後に保温材を取外し、目視検査を行った結果、隅肉溶接部の配管側に約 30mm のき裂および溶接欠陥(形状不良、オーバーラップ、ブローホール)を確認した(図 3、4 参照)。なお、目視検査と放射線透過試験の結果から、配管の内面および外面には腐食による減肉はなかった。 ② 加熱炉から反応塔に至る主配管は、約 500℃で運転されており、装置の運転と停止の温度変化により伸縮が発生する。さらに、サンプリング配管は地上部でサンプルクーラに固定されているため、主配管との接続部には応力集中が発生した(図 3 参照)。 ③ 接続部の溶接欠陥を起点として、装置の運転と停止に伴う温度変化により応力が繰返し発生し、き裂発生に至ったものと推定される。 ④ き裂から漏えいした高温ナフサが自然発火した。

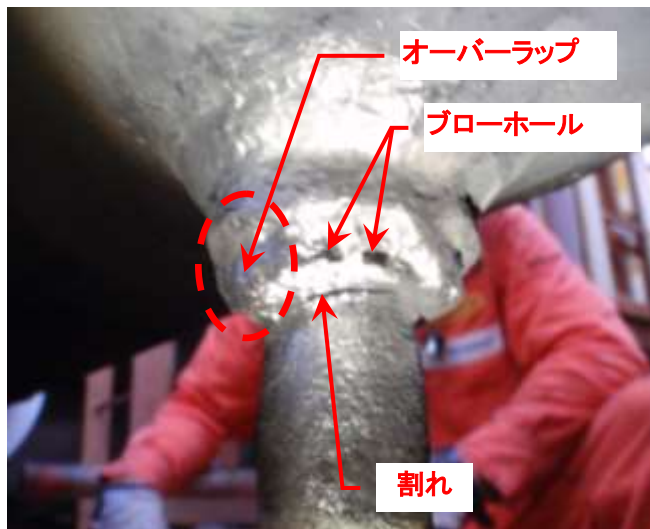
補修前

図4 発災箇所
【一部加筆】

再発防止対策 ① 接触改質装置の高温、高圧の配管系において、過去に溶接部の割れ検査(磁粉探傷試験または浸透探傷試験)を実施していない小口径配管溶接部 13 箇所に対し、目視検査、浸透探傷試験および放射線透過試験を実施し、溶接欠陥の有無について確認した。溶接欠陥が検出された溶接部には補修を実施した(図 4 参照)。 ② 主配管の熱伸縮に伴うサンプリング配管との接合部(溶接部)への応力を軽減するため、サンプリング配管とサンプルクーラ間の配管を取り外した(図 5 参照)。

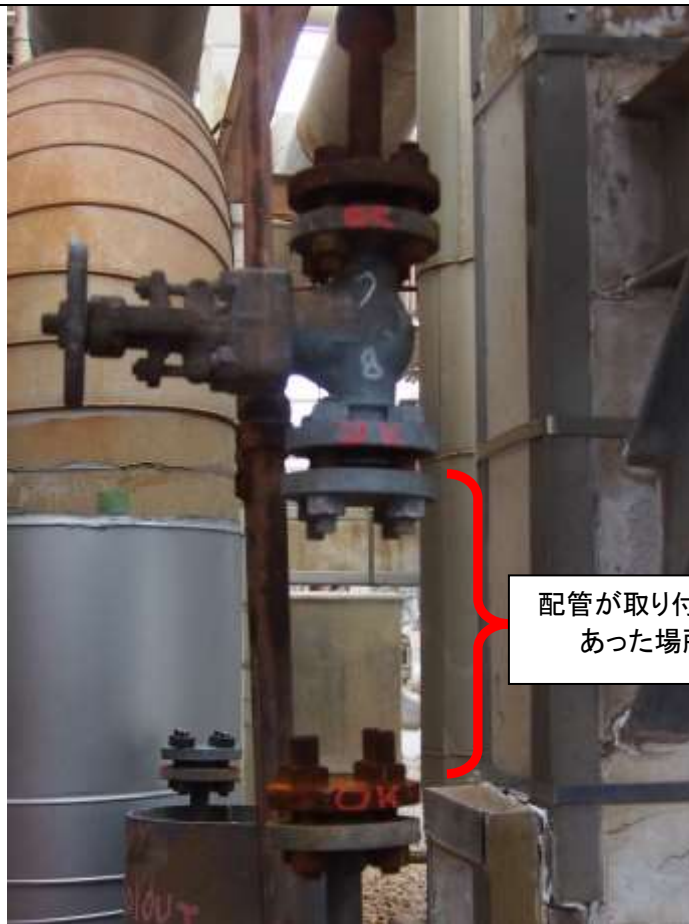
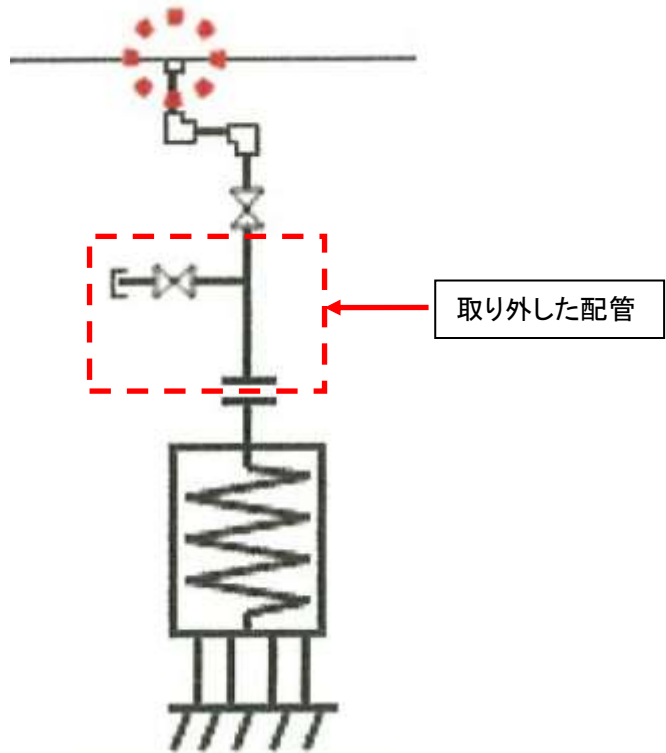
図5 配管の取り外し
【(写真)高圧ガス保安協会撮影、(図)一部加筆】

配管が取り付け
あった場所

取り外した配管
