高圧ガス事故概要報告

整理番号 -	事故の呼称 雑液タンクの重合反応による温度上昇でアクロレインが漏えい (非高圧ガス事故)			
発生日時 2014-8-14 15時5分頃	事故発生場所 広島県大竹市	事故発生事象 1次)漏えい③ 2次)	事故発生原因 主)操作基準等の不備 副)	
施設名称 DLプラント	機器 雑液タンク(DL-T-301)	材質 SUS304	概略の寸法 D約1.9m×H約3.8m	
ガスの種類及び名称 アクロレイン		高圧ガス製造能力 (非高圧ガス設備)	常用圧力 大気開放	常用温度
被害状況(人身被害、物的被害) アクロレイン(以下、「AL」という)を製造するDLプラントの運転停止に伴い、次工程のDPプラントにある蒸発器を停止し、残液をDLプラントの雑液タンクに回収した。その後、水洗し、蒸発器内の洗浄水も雑液タンクへ回収したところ、雑液タンク内の液温が急上昇して、水封器とベントスタックからガスが流出、構外まで拡散した。人的被害なし。				
事故の概要 この事故は、プラントの運転停止作業のなかで、蒸発器の残液(AL、他)を雑液タンク(DL-T-301)に回収後、蒸発器を水洗した。このとき、実作業で使用したチェックリストに操作の順番が記載されていなかったことから、作業手順書とおりの操作手順が守られなかった。このため、次工程の原料の一つであるアンモニアガスが蒸発器側に逆流し、蒸発器内の洗浄水にアンモニアが溶解した。この洗浄水を雑液タンクに回収した。雑液タンク内の、AL(沸点 52.7℃)がアルカリ存在下で重合反応し、反応熱によって液温が急激に上昇したことから、発生ガスが構外へ漏えい、拡散した。以下、事故の概要を時系列で示す。 ①13:36 ALを製造するDLプラントの運転停止に伴い、ALを原料とするDPプラントも運転停止作業を開始した。その後、DPプラントにあるALとアセトアルデヒドを気化させる蒸発器を停止した。残液(ALを含む液体)をDLプラントの雑液タンクに回収し、引き続き、蒸発器を水洗した。 ②14:35 蒸発器内の洗浄水も雑液タンクへ回収を開始したところ、開始 10 分後から、雑液タンク内の液温が急上昇した。 ③15:05 現場で作業中のフィールドマンが臭気とベントスタック系の水封器からガスが流出しているのを確認、同時に付近のガス検知器が発報した。 ④温度上昇に伴うガス流出は、地上部の水封器からだけでなく、除害設備の処理能力を超え、処理しきれなかった一部のガスが、ベントスタックから構外まで拡散した(人的被害なし)。 ⑤15:30 自衛消防車による雑液タンクの放水冷却を開始した。 ⑥17:00 重合禁止剤水溶液および冷却水をタンク内へ投入を開始した。 ⑦8月19日0時過ぎ 雑液タンクの温度計指示は、40℃以下まで低下した。

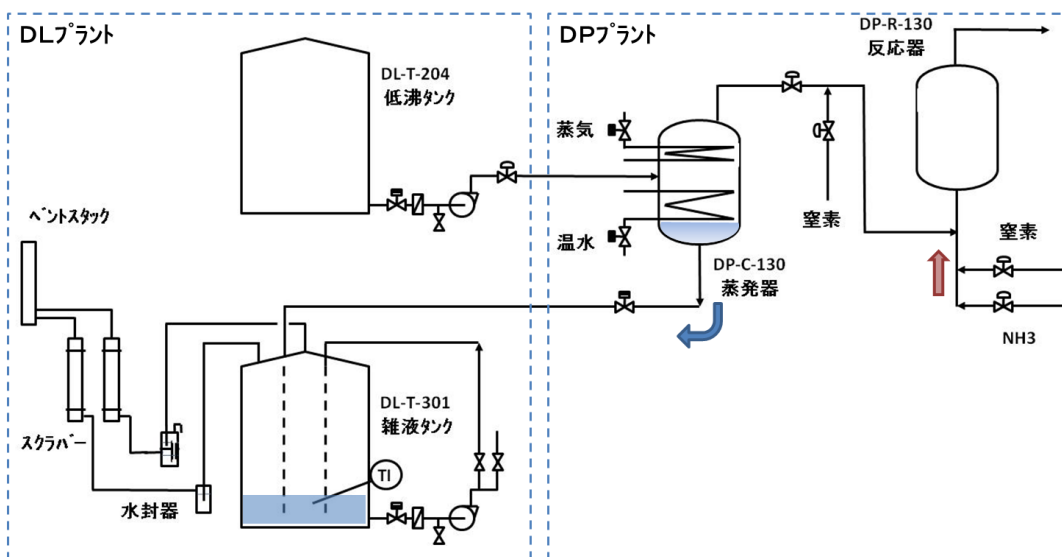
図 3 DP プラントの運転停止後、蒸発器内の液抜きフローの概要

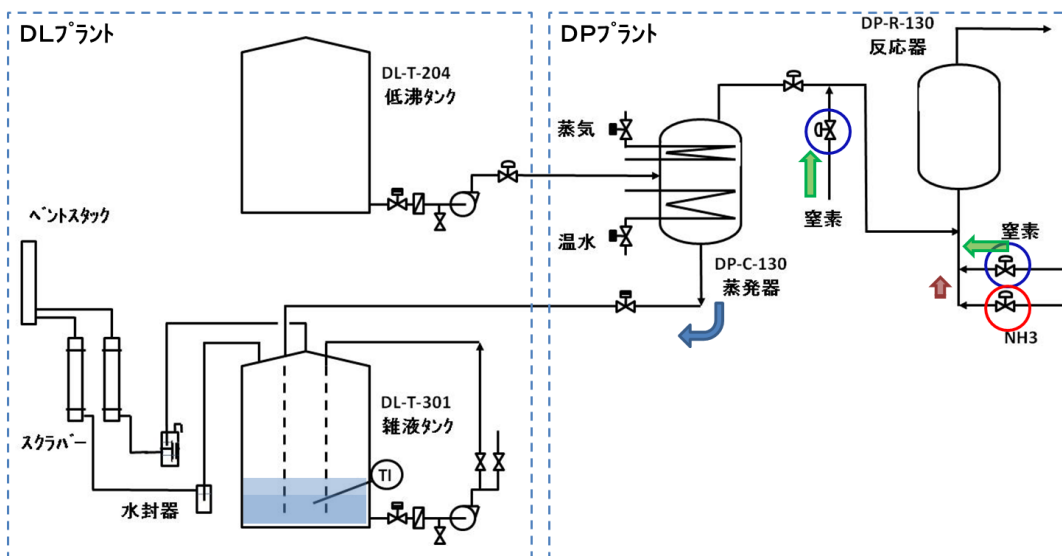
図 4 窒素封入によるアンモニアガスの逆流防止の状況(作業標準書では、アンモニアガスの仕込み流量の減量(→停止)と、窒素ガスによるアンモニアガスの逆流防止)

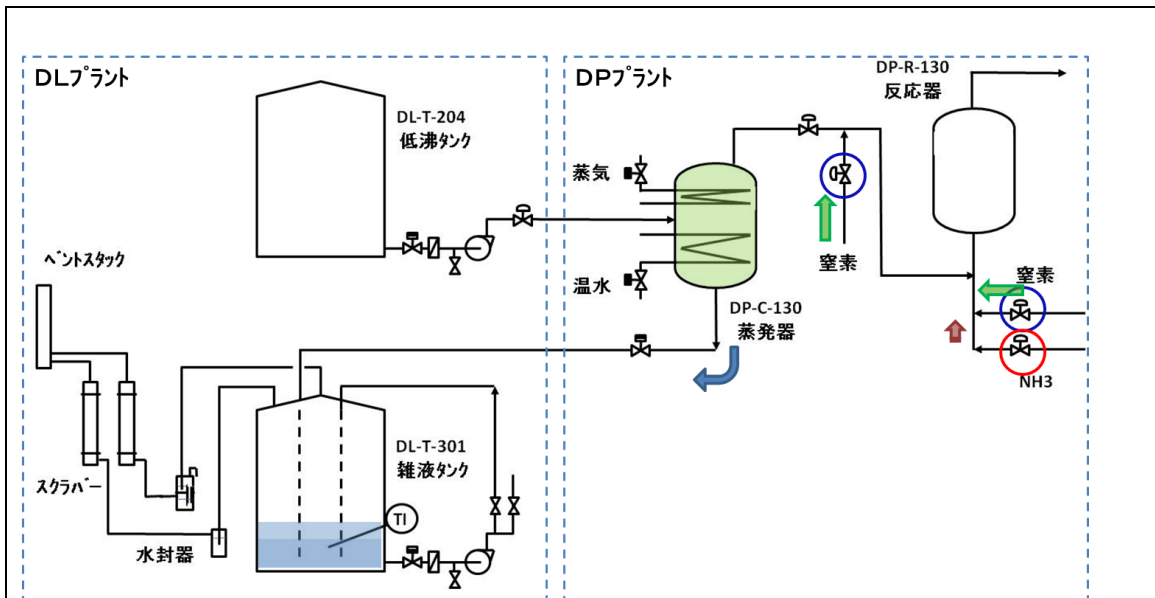
図 5 蒸発器の水洗と洗浄水の雑液タンクへの回収の状況(窒素封入実施)

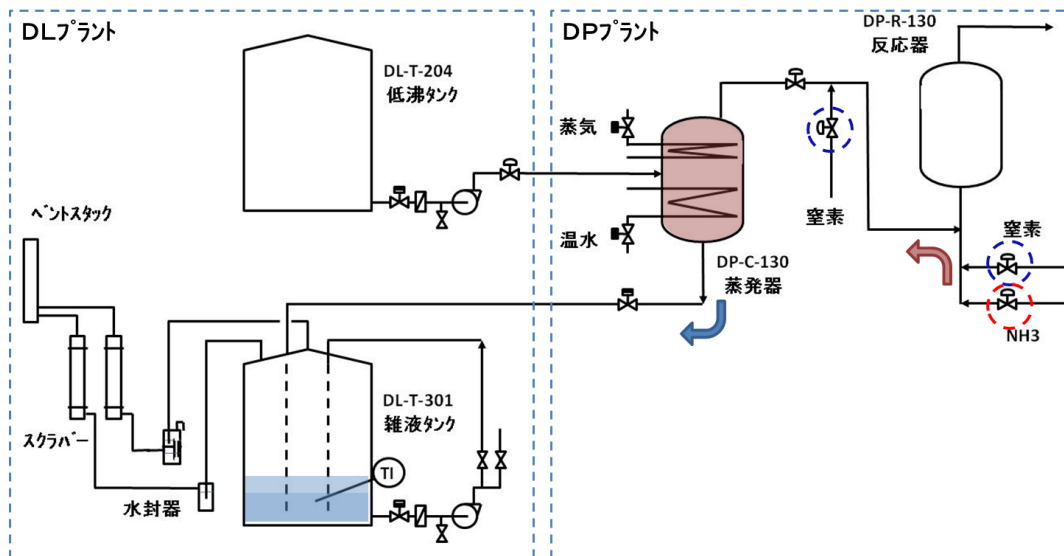
<p>とから、アンモニアが溶解されていたことが裏付けられた。さらに、50ppm アンモニア水溶液へのALの添加実験により、温度上昇することが確認できた。</p> <p>④以上により、急激な温度上昇の原因は、雑液タンクに回収した洗浄水へアンモニアガスが混入し、ALがアルカリ存在下でカルボニル重合反応が発生したと特定した。</p> <p>○アンモニア混入の原因</p> <p>①蒸発器の水洗作業において、蒸発器内部の温度低下に伴い圧力が低下し、次工程の反応器に仕込んでいるアンモニアガスが逆流した。これにより、アンモニアが水洗水に溶解し、回収先の雑液タンクに混入した。</p> <p>②水洗作業の作業標準書に基づき作業を実施しておれば、アンモニアガスの逆流は防止できたが、作業時に実際に使用したチェックリストでは、作業の順番を定めていなかったため、アンモニアガスの仕込みが継続している状態で水洗作業を並行して実施したことにより、蒸発器内での温度低下による圧力低下が発生し、アンモニアガスが逆流した。</p>
<p>事業所側で講じた対策(再発防止対策)</p> <p>①蒸発器からの液抜き、水洗洗浄水の回収作業を実施するときに、異常な重合反応を誘引するアンモニアガスが次工程から逆流しないように、ハード的な縁切りを実施する。</p> <p>②作業順序を明確にしたチェックリストに修正するとともに、アンモニアガス混入の危険性、ノウハウ(何故このような作業を、このように行うのか)を作業標準書に明記し、周知徹底する。</p> <p>③異常反応が発生した場合を想定し、重合禁止剤および冷却水を迅速に投入できるように設備改造する。</p> <p>④ALの重合反応を想定し、異常対応処置手順を強化、教育を実施するとともに、通報訓練、異常時想定訓練などを実施する。</p>
<p>教訓(事故調査解析委員会作成)</p> <p>①事業所は、従業員に取扱い物質の化学的性質、物理的性質について、十分な教育を行うとともに、従業員は、常日頃から取扱い物質の性質、危険性をよく理解して作業を行うことが重要である。</p> <p>②混合してはいけない反応物質のラインは、バルブ、閉止板などで確実に縁切りを行うことが重要である。</p> <p>③作業のチェックリストは、作業手順書に定められた手順が遵守されるよう、作業手順書に基づいて抜けなく、手順どおりの作業の実施が確認できるように作成されていることが重要である。</p>

図 6 事故時の状況①(アンモニアガスの停止及び窒素ガスの増量を実施せず水洗)

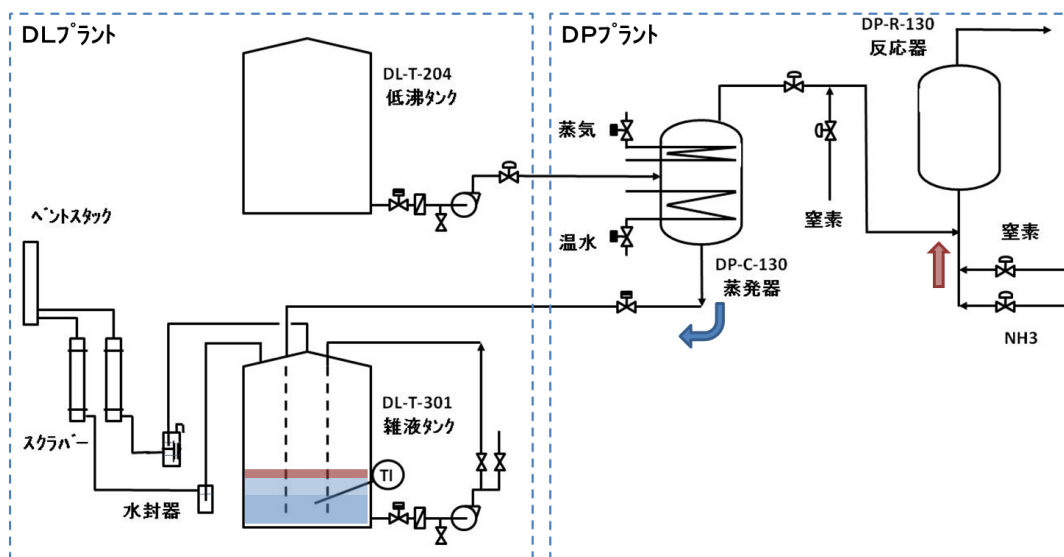
図 7 事故時の状況(アンモニアガスが溶解した洗浄水を雑液タンクへ回収)

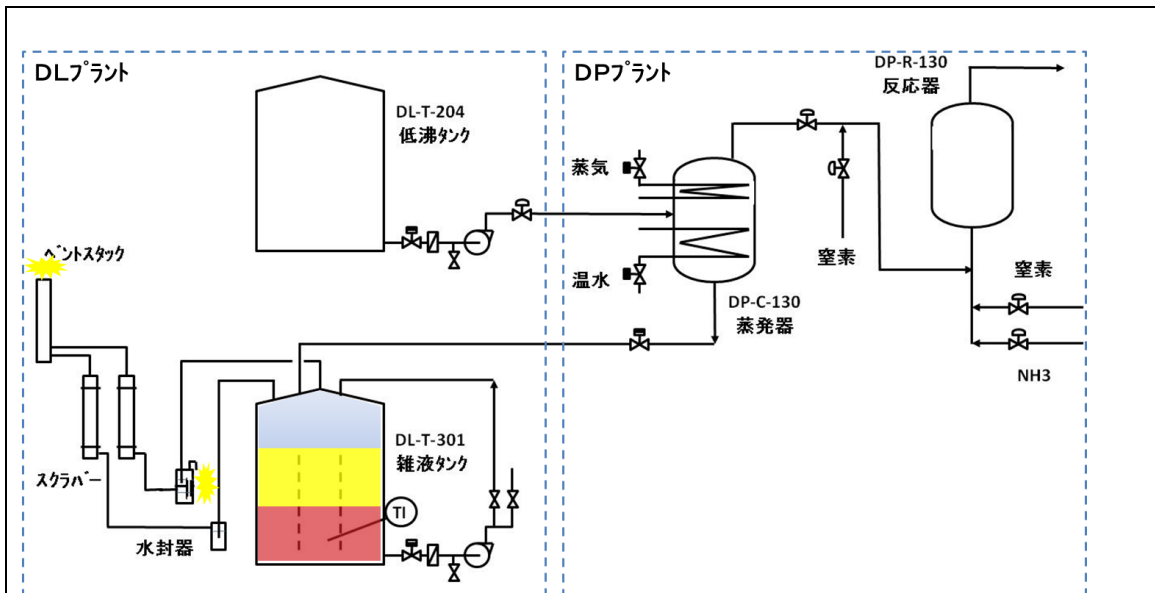
事故発生原因の詳細 ○温度上昇の原因 ①ALは、アルカリ存在下でカルボニル重合反応する性質がある。 ②DPプラントの蒸発器の次工程でアンモニアガスを仕込んでおり、蒸発器内の洗浄水に溶解したアンモニアが、雑液タンクに流入したことで、カルボニル重合反応が発生し、反応熱によって急激に温度上昇した。 ③蒸発器内の洗浄水残液を分析した結果、微量の窒素分が含まれていた。このこ

図 8 事故時の状況③(雑液タンク内でALの重合反応による温度急上昇)

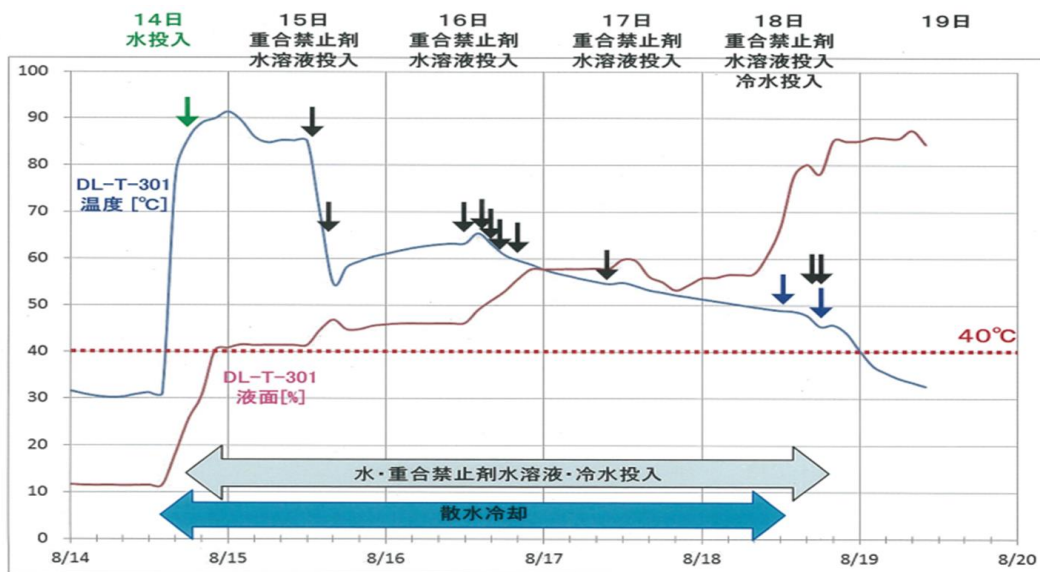
<p>事業所の事故調査委員会</p>
<p>備考</p> <p>消防庁通達(平成 24 年 10 月 1 日)「化学プラントにおける事故防止等の徹底について」に基づき、混合危険による温度、圧力上昇についてのリスク想定の結果、雑液タンクに温度の検知手段が必要と判断し、温度計を設置していた。</p> <p>この結果、重合反応後の温度変化のトレンドを把握できたことで、水冷却の効果、重合禁止剤投入後の温度推移、液面推移(既存液面計による)、事故原因究明に役立てることができた。</p>
<p>キーワード</p> <p>アクロレイン、アンモニア、漏えい、重合反応、雑液タンク、チェックリスト</p>

図 10 雑液タンクの温度、液面トレンド
