## 高圧ガス事故概要報告

整理番号 -	事故の呼称 スチームクラッキング装置精留塔の開放整備準備中の火災 (非高圧ガス事故)			
発生日時 2014-8-26 22時25分頃	事故発生場所 神奈川県 川崎市	事故発生事象 1次)火災 2次)	事故発生原因 主)操作基準等の不備 副)	
施設名称 第3スチームクラッキング装置(3SC)	機器 精留塔(T-201)	材質 胴 SM400A 充填物 SUS	概略の寸法 D6.9m×H41m× t14(一部t16)	
ガスの種類及び名称 水素、炭化水素、液化石油ガスなど	高圧ガス製造能力 (温度0度、圧力0Pa) 約165百万m <sup>3</sup> /日	設計圧力 250kPa	設計温度 316°C	
被害状況(人身被害、物的被害) 第3スチームクラッキング装置(3SC)精留塔(T-201)は運転を停止し、開放整備を行うため、プロセスガスをパージ完了後、製造部門から保全部門へ移管する(保全渡し)一連の準備作業中に、製造部門の職員が精留塔マンホール付近からもや状のものが出ているのを視認した。塔内の冷却散水、マンホール閉止及び窒素パージを実施したが、状況が改善されないため、公設消防に通報した。鎮火確認後、塔上部の充填層の損傷、充填層サポートの変形などを確認した。人的被害なし。				
<p>事故の概要</p> <p>この事故は、精留塔の開放整備を行うため、製造部門から保全部門へ安全な状態で移管する(保全渡し)一連の準備作業中、塔頂部の発熱と充填層の発火を防止する目的で散水していたが、散水範囲、散水量ともに不足していたため、塔頂充填層の一部が火災となった事例である。以下、事故の概要を時系列で示す。</p> <ol style="list-style-type: none"> <li>①8/14 第3スチームクラッキング装置の運転を停止</li> <li>②8/23 精留塔(T-201)を開放整備するため、塔内の炭化水素などをパージする目的でスチーミングを開始</li> <li>③8/25 07:00頃、スチーミング停止</li> <li>④12:10頃、精留塔内に残留しているポリマーの発火防止のため、塔頂の散水ノズルより水冷作業を開始</li> <li>⑤19:20頃、規定温度以下となったので、水冷作業を停止</li> <li>⑥8/26 AM、マンホール開放開始</li> <li>⑦18:00頃、塔内に発生する硫化鉄の発熱防止のため塔頂の散水ノズルから散水を開始</li> <li>⑧21:30頃、精留塔上部マンホールからもや状のものを確認。マンホールの一部閉止、窒素パージ、冷却散水で対応</li> <li>⑨22:25頃、状況は改善せず</li> <li>⑩22:33、119通報。マンホールより白煙確認、消火

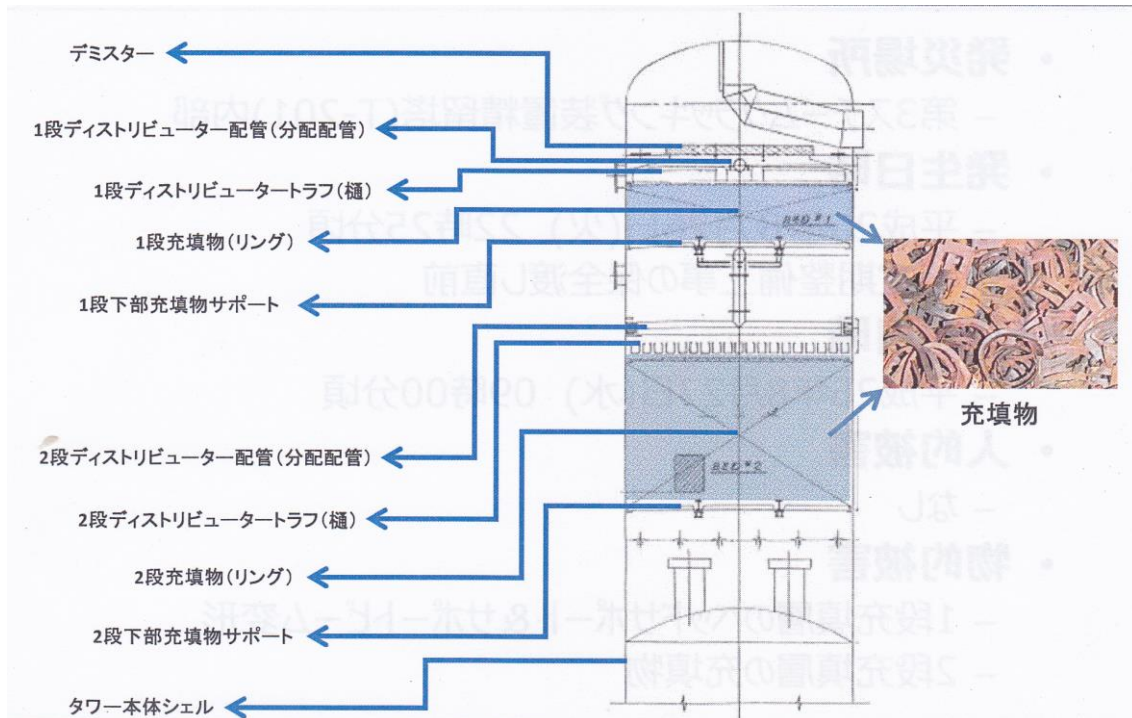
図 2 精留塔上部の充填層の概要

③調査の結果、空気中の酸素と接触して発熱する危険性がある硫化鉄と高温による発火の可能性があるポリマーが長年清掃されず、残存量が増していたことから、精留塔の上部マンホール開放後の管理において次の 3 項目の条件が重なったことが事故原因と推定された。

③精留塔の充填層の堆積物(ファウリング物)が長年清掃されず、堆積量が多くなっていたことから、充填層の差圧を定期的にモニタリングし堆積状況を管理する。

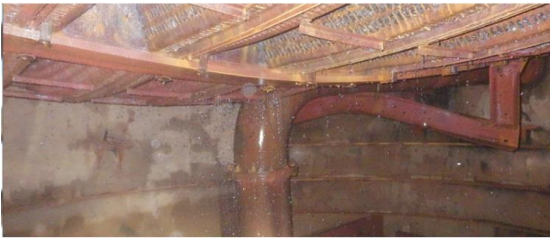
1段充填層のベッドサポート&サポートビーム変形

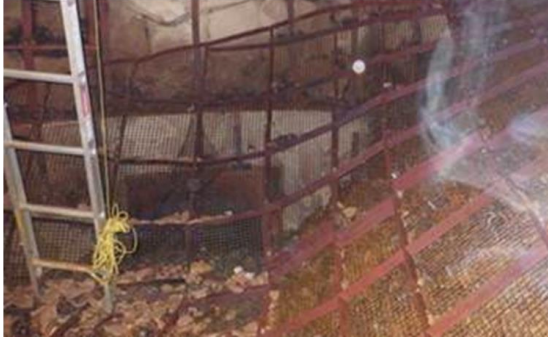
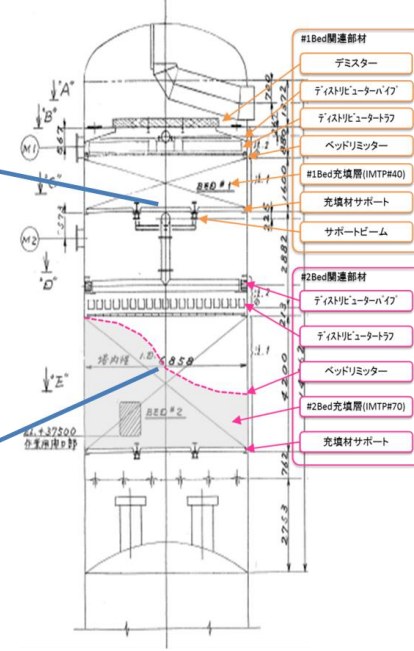
図 3 精留塔上部の充填層の損傷状況

1) 散水ノズルの劣化により、本来回転するノズル先端部分が回転せず、散水量、散水範囲が不足して、硫化鉄が十分に湿らない部分が生じていたことから、硫化鉄が空気中の酸素と接触して、急激な発熱が起った。2) 硫化鉄が発熱したことにより蓄熱し、周囲に堆積していたポリマーが発火して火災に至った。3) 精留塔の充填層での、ポリマーの発火による火災拡大のリスクに関する作業手順書に不備があり、本来であれば異常時に散水量を速やかに増加するため、満水保管しておくべきクエンチウォーター配管内の水が抜かれていたため、異常覚知後、速やかに散水量を増加することができず、火災が拡大した。

2段充填層の充填物

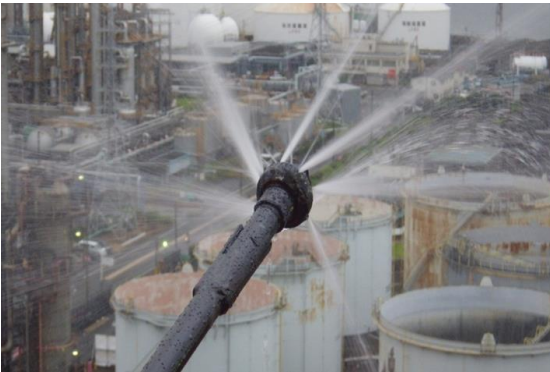
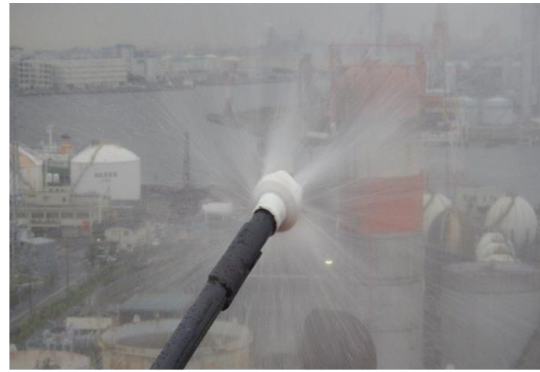
図 4 散水ノズルの散水状況(左:補修前、右:補修後)

- ・通水量、散水ノズルの回転、散水状況と内部の湿潤状態を確認する手順を明記するとともに、その理由を手順書に明記した。
- ・緊急散水を可能とするため、クエンチウォーター配管の地上から塔頂までを満水状態で保持する手順を手順書に明記した。

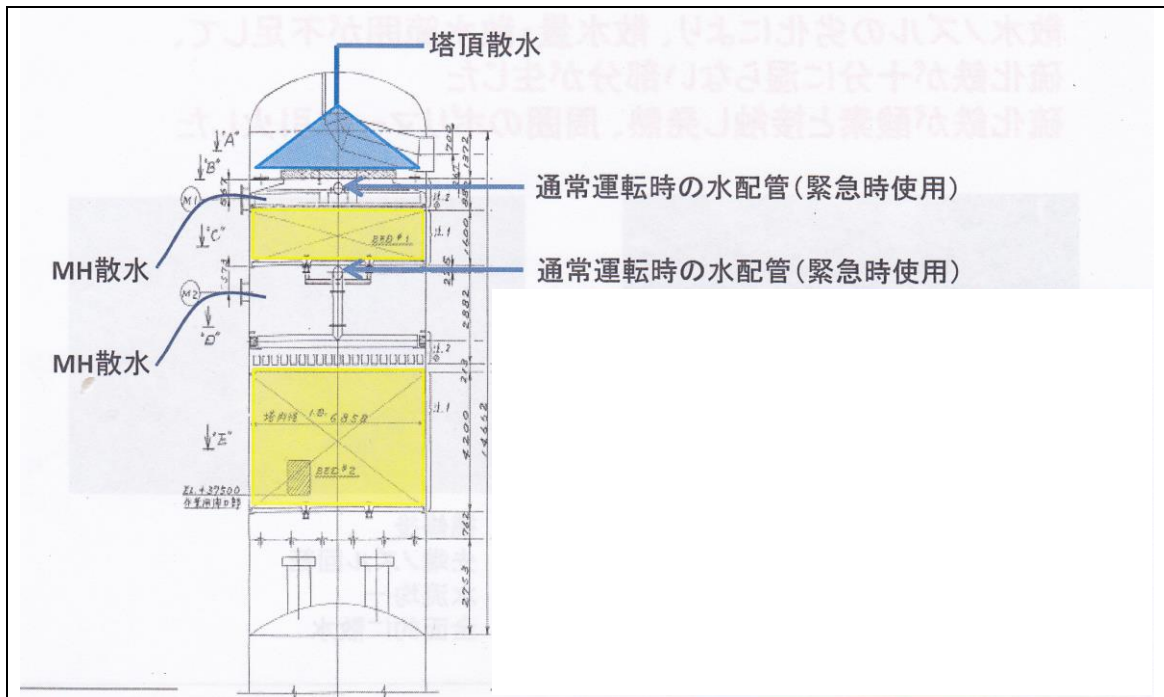
図 6 精留塔開放時の発火防止策の概要

②このため、マンホール開放時の発火防止対策として、開放前に塔頂の散水ノズルから散水して 50℃以下に冷却する。マンホール開放後には硫化鉄の発熱を防止するため、塔頂の散水ノズルから散水する。さらに、マンホールからも散水する手順となっている。火災発生などの緊急時は、通常運転時のクエンチウォーター配管から緊急散水する手順となっている。

①開放整備の準備のための散水状況が健全であることを確保するため、次に示す具体的な手順を手順書に明記した。
