## 高圧ガス事故概要報告

整理番号 2014-038	事故の呼称 圧縮機のスタフィンボックスの亚克力板が破損し、LP ガス漏えい			
発生日時 2014-2-24(月) 14時50分頃	事故発生場所 石川県七尾市	事故発生事象 1次)破裂・破損等 2次)漏えい③	事故発生原因 主)操作基準等の不備 副)	
施設名称 LPガス受入、貯蔵、出荷設備	機器 LPガス圧縮機 (C-P-3)	材質 亚克力板(スタフィンボックス)	概略の寸法 W250mm×H300mm×t5mm	
ガスの種類及び名称 液化石油ガス(LPガス)		高圧ガス製造能力 (温度0度、圧力0Pa) 30,480 m <sup>3</sup> /日	常用圧力 0.8MPa	常用温度 80℃
被害状況(人身被害、物的被害) LPガス製造事業所において、LPガス圧縮機の月例点検を実施するため、圧縮機の運転を開始した。運転開始から1時間15分後の14時50分、スタフィンボックスに取り付けられた亚克力板が突然破損し、LPガスが漏えいした(漏えい量約0.9kg)。人的被害なし。物的被害は、スタフィンボックスの亚克力板1枚が破損				
<p>事故の概要</p> <p>この事故は、LPガス圧縮機の運転中に可動シール部からの漏出ガス(往復圧縮機の構造上避けられない事象)を、スタフィンボックス内から大気へ放出する放出配管に取り付けられた放出元弁が閉止されていたため、スタフィンボックス内の圧力が上昇して、スタフィンボックスに取り付けられていた亚克力板が破損し、LPガスが漏えいした事例である。以下、事故の概要を時系列で示す。</p> <ol style="list-style-type: none"> <li>①13:35 LPガス圧縮機の月例点検(圧縮機各部の気密検査)を実施するため、運転前確認を終え、圧縮機の運転を開始した。</li> <li>②その後、安定運転を継続していた(100%負荷、1段吐出圧力:0.24MPa、1段吐出温度:13℃)。</li> <li>③14:50 1段側スタフィンボックスの亚克力板が破損し、LPガスが漏えいした。</li> <li>④月例点検のため現場にいた所員により圧縮機を停止し、直ちに計器室へ構内電話にて報告。人的被害なし。</li> <li>⑤14:50 計器室担当者から所長へ報告。</li> <li>⑥14:51 機械室構内にあるガス検知警報機が発報した。</li> <li>⑦14:55 事務所待機者が現場へ駆けつけ状況を確認した。</li> <li>⑧15:00 亚克力板の破損原因が機械室裏にあるベント配管放出元弁の「閉止」によることが確認された。漏えい量:約0.9kg</li> <li>⑨15:45 県担当課へ第1報を連絡。</li> <li>⑩15:55 消防本部

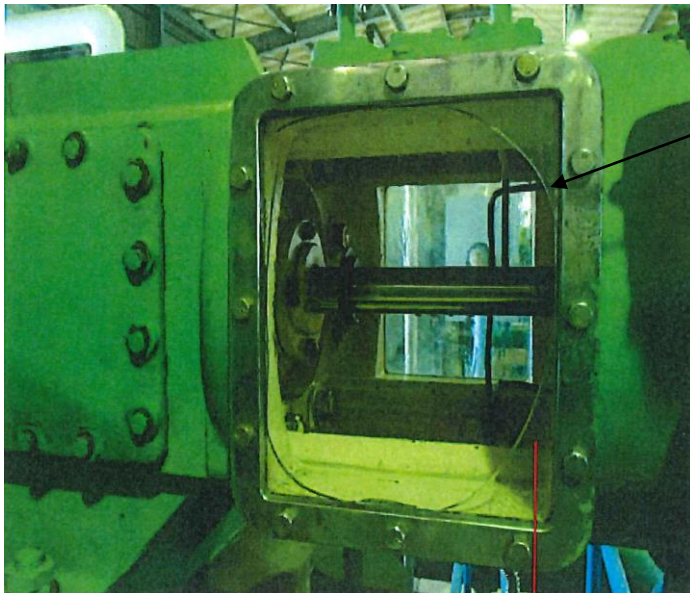
写真1 スタフィンボックスのアクリル板の破損状況

<p>事故発生原因の詳細</p> <p>○直接原因</p> <ol style="list-style-type: none"> <li>①過去に発生した事故(備考参照)の再発防止対策として実施した、ベント配管補修工事において、ベント配管に設けた放出元弁が閉止されていたため、スタフィンボックス内の圧力が上昇し、亚克力板の破損に至った(亚克力板強度0.3MPa)。</li> </ol> <p>○間接原因</p> <ol style="list-style-type: none"> <li>②圧縮機運転の運転前確認において、ベント配管放出元弁の開閉状態の確認を怠っていた。</li> <li>③ベント配管放出元弁は、何時の時点で誰が閉止したのかは解明できなかった。</li> </ol>

アクリル板の破損  
(だ円状に破損)

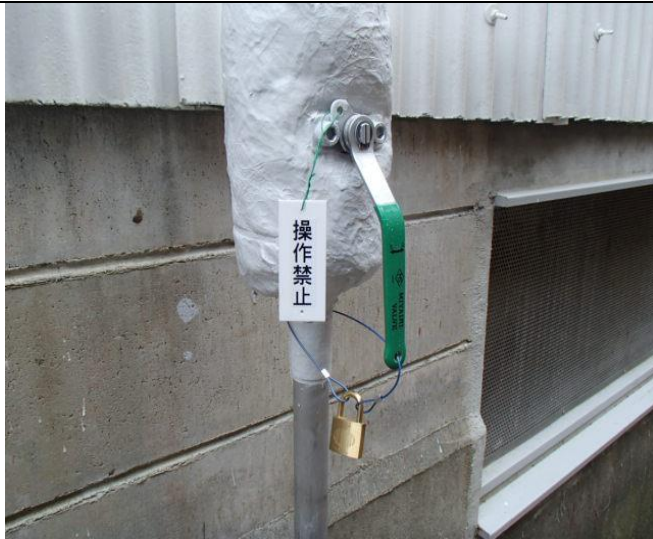
写真2 ベント配管放出元弁の施錠と操作禁止札  
(現在、ベント配管の全ての弁は撤去済み)

<p>事業所側で講じた対策(再発防止対策)</p> <ol style="list-style-type: none"> <li>①ベント配管に取り付けた全ての弁ハンドルに、一端に穴をあけ、SUS ワイヤードで緊縛し、かつ施錠により、閉止操作ができないように廻り止め対策を実施した。</li> <li>②操作禁止札を設置した。</li> <li>③今後、運転開始前に圧縮機のベント配管各部のバルブ状況を確認後(ラインアップの確認)、計器室に連絡する手順に改めた。</li> <li>④LP ガス圧縮機運転操作マニュアルに新替えしたベント配管のバルブ(ベント配管放出元弁)開閉状況を確認することを追加した。</li> <li>⑤その後、ベント配管の全ての弁は撤去した。</li> </ol>
<p>教訓(事故調査解析委員会作成)</p> <ol style="list-style-type: none"> <li>①運転状況に応じてバルブの必要性を再評価し、不要と判断されれば撤去、施錠、ハンドルを抜くなどのハード対策を検討することが重要である。</li> <li>②設備改善を行った場合、運転面への影響を評価するとともに、設備の変更に伴い、設備管理を担当する部門と連携し、運転管理に必要な操作手順、確認手順の変更、新設などはもれなく文書化することが重要である。</li> <li>③装置の運転開始前は、設備、配管、弁、ユーティリティーなどの状態が正しく設定されていることの確認(ラインアップの確認)が重要である。誰でも正しく確認作業ができるようチェックリストの使用が有効である。</li> <li>④事故の教訓を生かし、設備改善の内容、危険性の認識など、関係する従業員、協力会社従業員へ教育を行い、徹底することが重要である。</li> </ol>
<p>事業所の事故調査委員会</p>
<p>備考(同様な事故の経験)</p> <ol style="list-style-type: none"> <li>①2012年12月3日、この事業所において、LP ガス圧縮機(C-P-2)の運転を開始して2分経過後、2段側スタフィンボックスの亚克力板が破損、飛散しLP ガスが漏えいした(漏えい量約0.9kg)。さらに、飛散した亚克力板の破片で並列に設置していた圧縮機の亚克力板1枚が破損した。人的被害なし。物的被害は、スタフィンボックスの亚克力板2枚が破損。</li> <li>②メーカー調査の結果、ベント配管内に黒微粒子(カーボン粉)による閉塞が原因で、スタフィンボックス内の内圧上昇により、亚克力板が破損した。カーボン粉は、パッキン類の磨耗粉とガス成分の混合物または化学反応物に潤滑油が混じったもの等がベント配管内に蓄積(油分を含むため、管内に付着しやすい)し、黒微粒子により管内が閉塞したことから、スタフィンボックス内の内圧が上昇し、耐圧強度の低い亚克力板の破損に至ったと推定された。</li> <li>③再発防止対策として、15Aのベント配管を25Aにサイズアップするとともに、メンテナンスを考慮して、ベント配管放出元弁を設置したが、元弁の開閉状況を確認する手順書を作成していなかった。</li> </ol>
