高圧ガス事故概要報告

整理番号 2014-161	事故の呼称 反応器のマンホールフランジからブタジエンなどが漏えい			
発生日時 2014-5-1(木) 4時5分頃	事故発生場所 神奈川県川崎市	事故発生事象 1次)漏えい② 2次)	事故発生原因 主)設計不良 副)	
施設名称 ラテックス製 造施設	機器 バッチ式反応器 マンホールフランジ(450A)	材質 ガスケット グラファイト、PTFE	概略の寸法 外径 530mm × 内 径 455mm × t3mm	
ガスの種類及び名称 ブタジエン、スチレン	高圧ガス製造能力 (温度 0 度、圧力 0Pa) 19 百万 m ³ / 日	常用圧力 0.5～1.0MPa	常用温度 100～150℃	
被害状況(人身被害、物的被害) ラテックス製造施設のバッチ式反応器の運転中、反応器のマンホールフランジからブタジエンなどが漏えいした。人的被害なし。物的被害は、マンホールガスケットの損傷。				
事故の概要 この事故は、バッチ式反応器の運転中、マンホールフランジのガスケットの面圧低下、重合物の生成などによりガスケットにき裂が発生し、マンホールフランジからブタジエンなどが漏えいした事例である。以下、事故の概要を時系列で示す。 ①4/30 22:59、ラテックス製造施設のバッチ式反応器の運転をスタート。 ②5/1 4:05、計器室において、反応器の可燃性ガス検知器が発報した。運転担当者が現場確認に向かう途中でガスの漏れる音を感知した。 ③4:08、計器室へ戻り、原料フィード停止を指示し、ガスマスクを装着して、現場において、ガスの漏れ音のする付近に散水を開始した。マンホールフランジからの漏えいを確認。 ④4:14、反応器のジャケットにて、全冷却を実施 ⑤4:24、119 番通報を実施 ⑥4:44、公設消防が現場に到着 ⑦5:07、反応器内ガスをベントからフレアーラインに放出 ⑧5:28、反応器内の残液を隣接する空の反応器へ移液開始(5:57、完了) ⑨6:30、ガス検知器の発報が消える。 ⑩6:48、公設消防により、周囲に可燃性ガスが検知されないことを確認 ⑪7:01、公設消防退場。

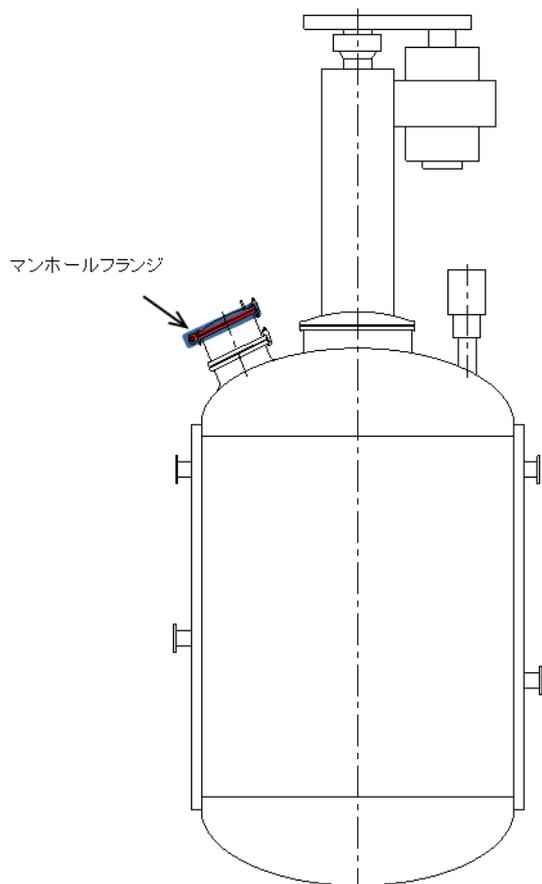
図1 反応器のマンホールの概要

事故発生原因の詳細 ①反応器のマンホールは、蓋板とマンホールフランジを2カ所のヒンジにより開閉できるような構造となっており、18本のクランプで蓋板とマンホールフランジを固定している。 ②マンホールフランジのガスケットは充填材入りPTFE系ガスケットである。このガスケットは、アスベスト含有の石綿ジョイントシートガスケットの代替として、当時、ガスケットメーカーから推奨されたガスケットであった(2006年10月以降使用)。 ③漏えいが発生したガスケットは、ガスケットの内側面に原料由来の重合物が確認された。 ④漏えい直後に測定したクランプの締め付けトルクの測定値から、内側部は面圧が低く、ガス化した原料がガスケット端面のみならず、合わせ面からも含浸し、ガスケット内部で重合物を生成した結果、ガスケットの組織が破壊され強度が低下したと考えられた。

- ①マンホールガスケットは、この反応器の他のフランジで実績のあるステンレス(SUS316)包膨張黒鉛貼りメタルジャケットガスケットに変更した。
- ②ガスケットは、外観だけでなく、必要に応じて顕微鏡などにより、ガスケット内部の詳細な観察評価を行う。
- ③クランプの締付けトルク管理を強化した。このマンホールでは、締付けトルクの低下がみられことから、膨張黒鉛貼りメタルジャケットガスケットでは締付けトルクを210 N・mとした。さらに、熱運転後に増し締め(210 N・m)を行うこととした。
- ④事故の教訓を生かし、水平展開を行って、問題点の解消を図った。さらに、非石綿ガスケット選定基準を制定し、継続的に評価していく。

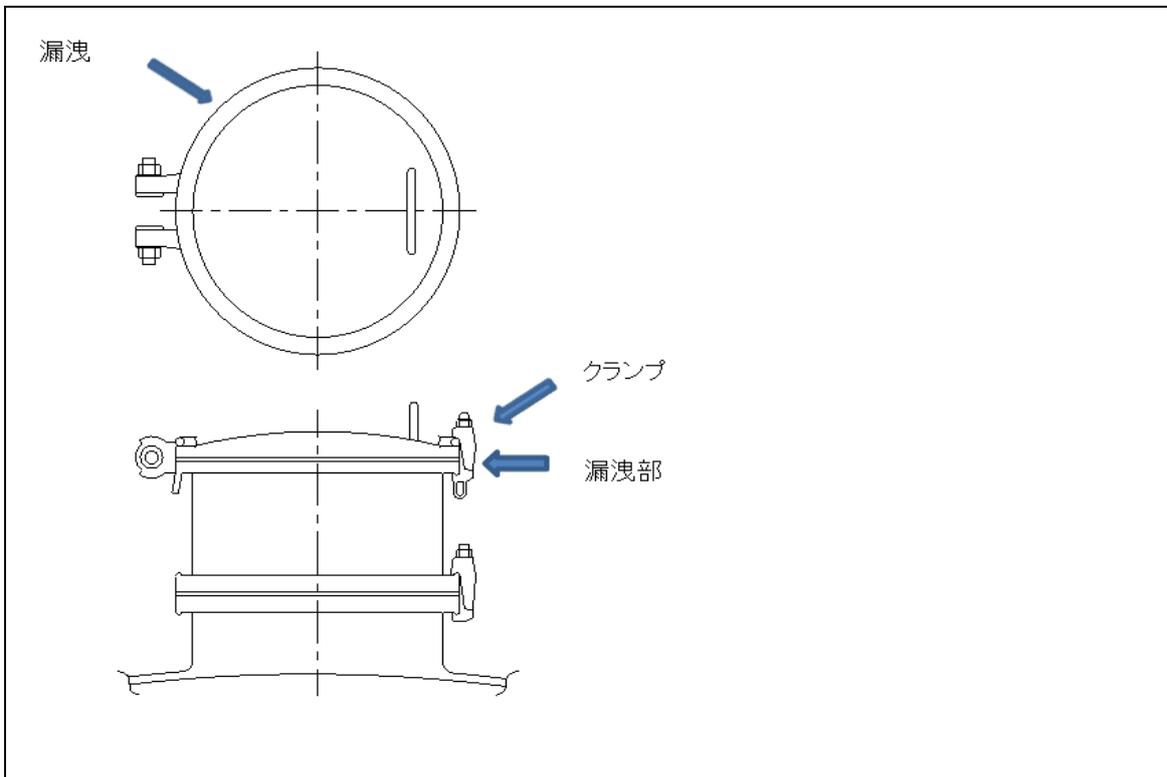
図2 マンホールフランジの漏えい部の概要

- ⑤ガスケットには、原料の含浸の有無による境界線ができていた。この境界線に沿って、円周方向にき裂が生じており、締付けトルクが弱かったことにより、ガスケット面圧が低く、外側面から約 10mm の部分がフランジ外側にはみ出し、ガス漏えいに至ったと推定された。
- ⑥事故の直接原因として、反応器のマンホールに使用していた充填材入り PTFE 系ガスケットは、アスベスト含有品の代替品として使用してきたが、その後(2007年10月以降)のメーカー情報では、重合性モノマーなどに対しては使用に耐えうる材質ではなかったことが判明した。
- ⑦加速要因として、ガスケットは使用中、応力緩和により面圧が低下する性質があり、面圧低下によりガス化した原料がガスケットに含浸し、ガスケット内部で重合物を生成した結果、ガスケットの組織が破壊され強度が低下するなどガスケットの劣化が加速していた。
- ⑧事故の背景として、アスベスト含有のガスケットをノンアス化するに際して、メーカーから推奨された充填材入り PTFE 系ガスケットを選定したが、その後、このガスケットは重合性モノマーには不適とする技術情報が出されていたことを認識できなかった。
- ⑨充填材入り PTFE 系ガスケットの採用前の選定試験で、常温常圧の液層下でのスチレンなどの浸漬評価(1ヶ月間)を行ったが、本反応器の使用条件での評価は実施していなかった。
- ⑩さらに、充填材入り PTFE 系ガスケットを採用後、反応器の6ヶ月ごとの開放時、新品と交換している。このとき、使用済みのマンホールガスケットは、外観目視による確認を行っていた。その際、ガスケット内側面にポリマー付着が見られたが、シール面に異常があるとは気付かず、6ヶ月の使用に問題なしと判断した。

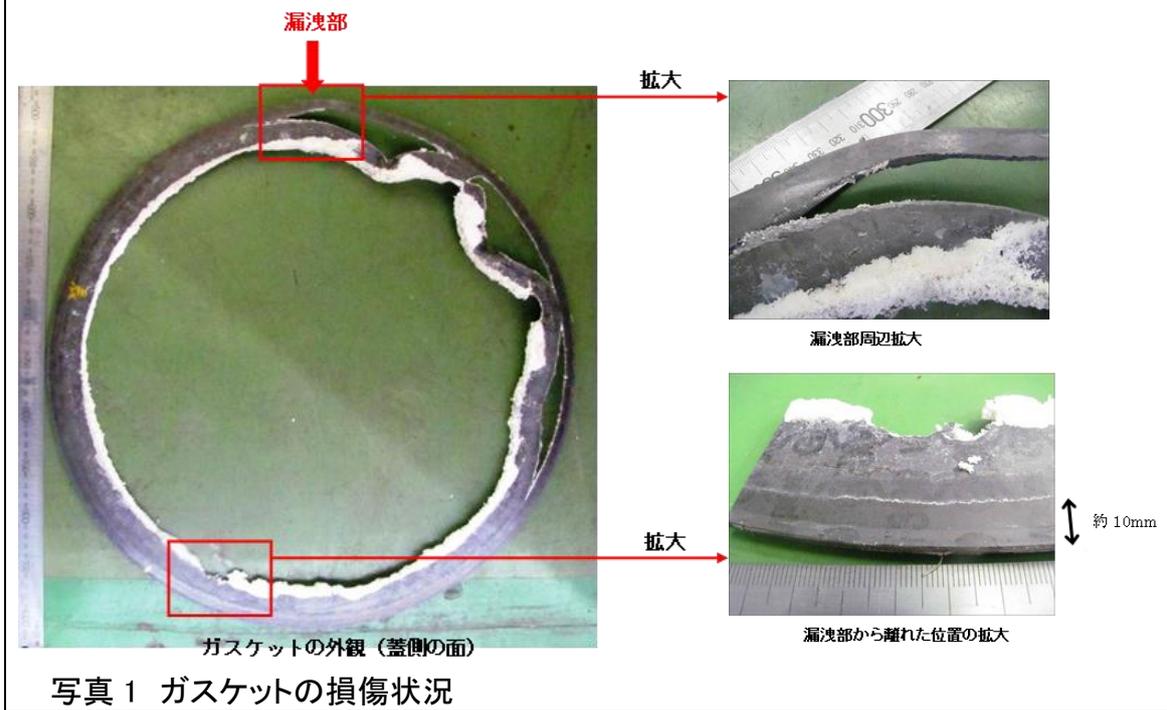
写真1 ガスケットの損傷状況
