高圧ガス事故概要報告

整理番号 2014-184	事故の呼称 冷凍設備のストレーナーカバーからの冷媒漏えい			
発生日時 2014-7-19(土) 13時20分頃	事故発生場所 福岡県	事故発生事象 1次)漏えい② 2次)	事故発生原因 主)腐食管理不良 副)検査管理不良	
施設名称 冷凍設備	機器 ストレーナー	材質 ボルト:S45C	概略の寸法 ボルト:M6-25	
ガスの種類及び名称 フルオロカーボン 22	高圧ガス製造能力 (温度0度、圧力0Pa) 119.8 冷凍トン /日	常用圧力 1.5MPa	常用温度 -40℃	
被害状況(人身被害、物的被害) 食品工場の1階天井裏にある冷凍設備から冷媒漏えいが発生した。当該漏えいにより気分が悪くなった作業員32名が病院へ搬送された。 診断の結果、軽傷17名(うち3名入院、14名治療後帰宅)で他15名は未処置であった。				
<p>事故の概要</p> <p>漏えいが発生した箇所は電子式膨張弁用のストレーナーである。設置後約20年が経過し、ストレーナーのカバーの固定用ボルトが腐食により破断したため、当該部分より冷媒が漏えいした(漏えい量 200kg)。なお、ストレーナーは、冷凍設備の試運転時のごみを取り除くことを目的に設置されている。以下、事故の概要を時系列で示す。</p> <ul style="list-style-type: none"> ①13:20 従業員が工場内に白煙が発生しているのを発見し、工務課2名が工場1階の天井裏から冷媒が漏えいしていることを確認した。 ②13:25 製造ライン長が工場内放送で排気の確認を指示。 工務課ライン長が天井裏の冷媒漏えい箇所の修復は困難と判断。 ③13:30 工務課ライン長が冷媒配管の元バルブを全閉したことで冷媒漏えいは停止した。 ④13:40 シャッターおよび扉開放と大型扇風機による焼成室の排気を開始。 ⑤13:45 焼成室作業員が気分が悪いと訴える。 ⑥13:55 119番通報。 ⑦14:05 マネージャーが焼成室全員へ屋外に避難するように指示。 ⑧14:10 マネージャーが工場内の作業員全員へ屋外に避難するように指示。 なお、消防による焼成室の有毒ガス測定が実施され、数値に異常がないことが確認された。 <p>※冷凍設備は焼成室とは別の部屋の天井裏に設置されていた。焼成室では常に排気が行われているため、漏えいした冷媒が流れてきたと推定される。</p>

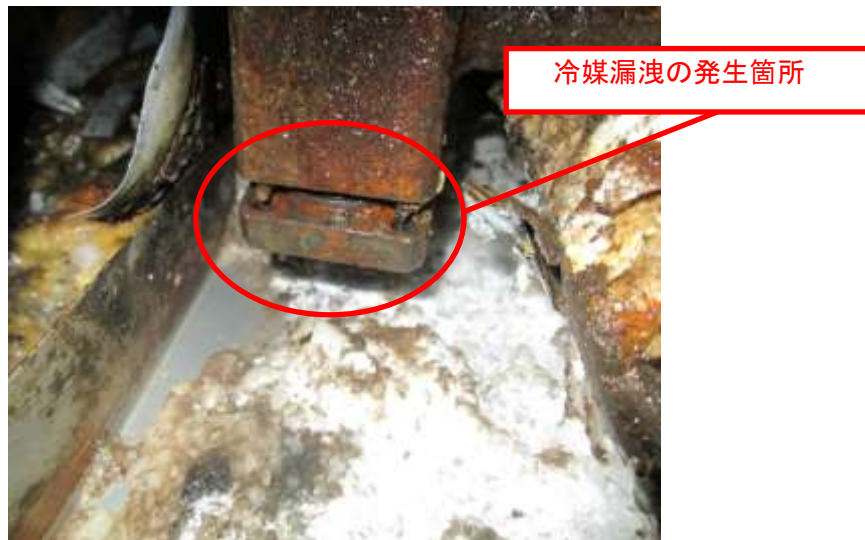
<p>発生した。</p> <p>④漏えいした冷媒が冷凍設備の設置している天井裏から天井板が破損している箇所から直下の部屋に漏れ出し、そこから漏えいした冷媒が焼成室内に拡散した。</p> <p>⑤冷凍設備は軽傷者が多く出た焼成室とは別の部屋の天井に設置されていたが、焼成室では排気が行われていたため、漏えいした冷媒が焼成室に流れたことが推定される。</p>
<p>事業所側で講じた対策(再発防止対策)</p> <p><事業所で講じた対策></p> <p>6ユニットある冷凍設備を順次新しい冷凍設備(一次冷媒アンモニア、二次冷媒CO₂)へ更新している最中の事故であった。現在は、発災した冷凍設備を含め全て新しい冷凍設備へと更新されている。設備の更新に伴い検知器もCO₂対応検知器へと更新されている。</p> <p><冷凍設備メーカーで講じた対策></p> <p>他社で使用されている同様な冷凍設備について全て点検を実施した。</p> <p>また、事業所において冷凍設備を更新するまでの間は以下の暫定措置を講じた。</p> <p>①ストレーナーのカバー用ボルト4本をS45Cからステンレスに変更した。水平展開として、天井裏に設置された腐食が懸念されるボルトを全てステンレスに取り替える。</p> <p>②ストレーナーの本体とカバーの間にすき間にシリコンを埋め込み、水の侵入径路および滞留部を除去した。</p> <p>③1日1回、天井裏の巡回点検(目視および携帯型漏えい検知器による漏えい点検)を行うこととした。</p>
<p>教訓(事故調査解析委員会作成)</p> <p>① 冷凍設備の冷媒配管類は保温材が巻かれているため結露しやすい。締結部などのすき間に結露水が溜まりボルトを腐食させる恐れがあるので、保温材とすき間に留意することが重要である。</p> <p>② 不活性ガスであるフロンガスであっても、酸欠などにより重大な人的被害を引き起こす危険性がある。不活性ガスを冷媒とする冷凍設備についても、漏えいした冷媒ガスが滞留しない場所(適切な開口部または機械通風装置が設置されている室)に設置することが望ましい。また漏えいした冷媒ガスが滞留する恐れがある場所に設置する場合には、検知器を設置するなど、漏えいの早期発見のための対策が望まれる。</p> <p>③ 製造者は冷凍設備メーカーに設置場所に応じた点検方法などの設備の管理方法について相談し、適切な設備管理を実行することが重要である。</p>

図2 冷媒漏えいが発生したストレーナーカバー部

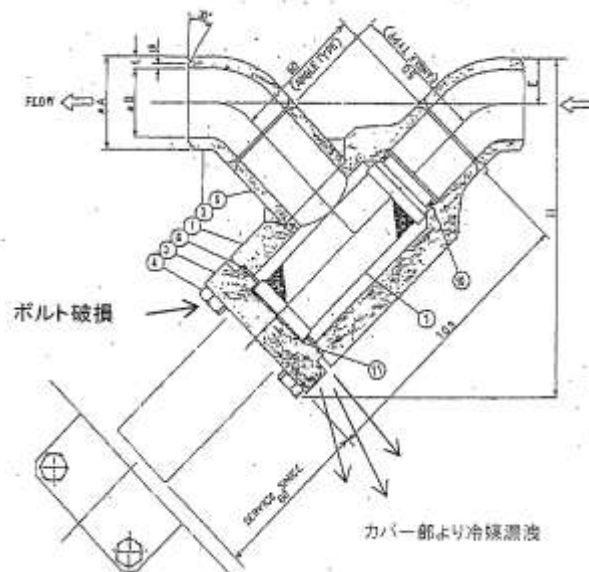
<p>事故発生原因の詳細</p> <ul style="list-style-type: none"> ①天井裏に設置されている冷凍設備の冷媒配管およびストレーナーは保温材が巻かれているため、表面に結露が発生する環境であった。また、ストレーナーの本体とカバーの間にすき間ができる構造となっていた。このため、すき間に結露水が溜まりカバー固定用ボルトが腐食環境に曝されていた。 ②点検では天井裏の配管弁類については日常点検を実施しておらず、天井裏を確認していないため、結露が発生しやすい腐食環境であることを把握していなかった。さらに、ストレーナーは保温材が巻かれていたため、外観目視では腐食状態の判別ができない構造となっていた。 ③カバー固定用ボルトの腐食が進行し、4本中2本が破断したため冷媒漏えいが

図3 ストレーナーの概要

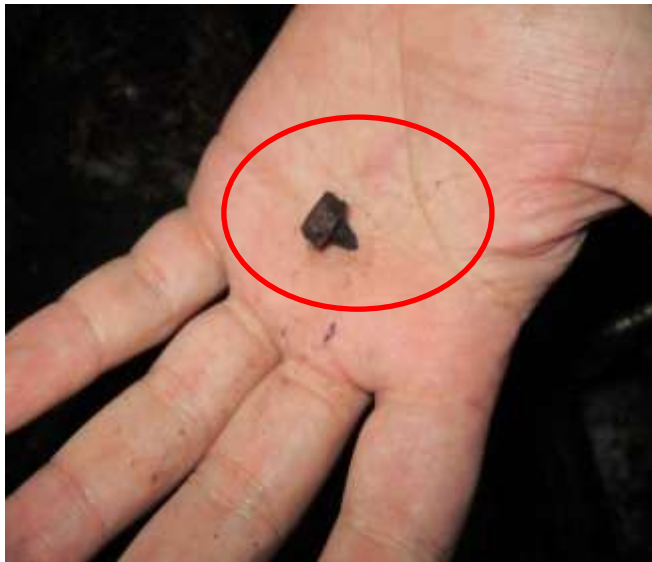
図4 ストレーナーカバーの腐食破断したボルト

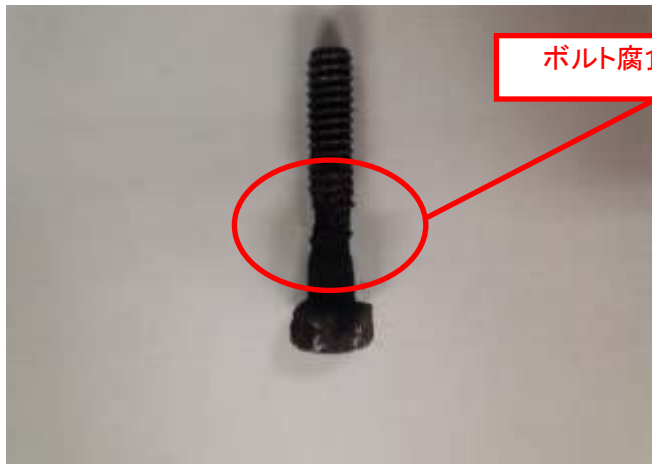
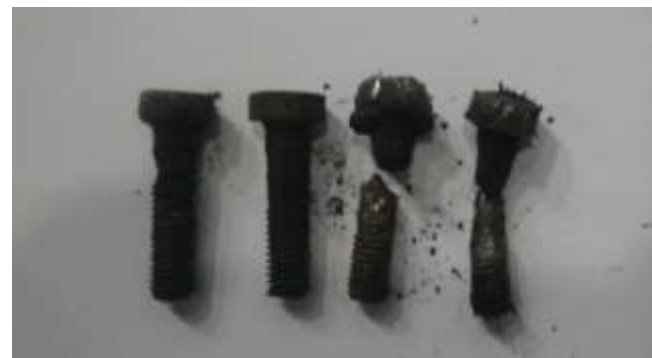
図5 ストレーナーボルトの腐食および破断状況

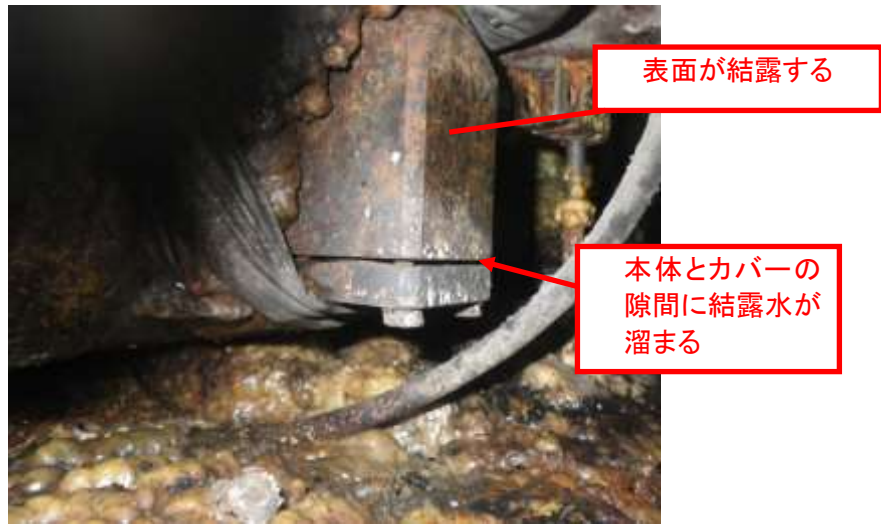
図6 ストレーナー設置状況
