高圧ガス事故概要報告

整理番号 2014-186	事故の呼称 附属冷凍設備の凝縮器接続配管からの LP ガス漏えい			
発生日時 2014-7-20(日)7時00分	事故発生場所 新潟県新潟市	事故発生事象 1次)漏えい① 2次)	事故発生原因 主)腐食管理 不良 副)設計不良	
施設名称 メタクリル酸メチル 製造施設	機器 配管	材質 STPG370	概略の寸法 200A、Sch20	
ガスの種類及び名称 LP ガス	高圧ガス製造能力 (温度 0 度、圧力 0Pa) 3,188,304m ³ / 日	常用圧力 1.3MPa	常用温度 38°C	
被害状況(人身被害、物的被害) メタクリル酸メチル製造施設の附属冷凍設備内の防音材が施工されたプロパン凝縮器からエコマイザーへと接続されている床貫通部の配管に外面腐食が生じ、減肉により当該配管が開口したため LP ガスが漏えいした(約 470kg)。人的被害なし。				
<p>事故の概要</p> <p>メタクリル酸メチル製造施設の附属冷凍設備内の防音材が施工されたプロパン凝縮器からエコマイザーへ接続されている床貫通部の配管に外面腐食が生じた。外面腐食により配管が減肉し、直径 1mm 程度開口したため LP ガスが 470kg 漏えいした。事故の概要を時系列で示す。</p> <ol style="list-style-type: none"> ① 7:00 DCSにてプロパンガス凝縮器の液面低下アラームが発報したため、従業員が携帯型検知器を持って現場確認を行い、漏えい箇所の特定制を行った。 ② 7:40 プロパンガス凝縮器に接続されている配管から LP ガスが漏えいしているのを確認した。緊急対応として漏えい箇所に窒素ガスを吹きつけ希釈処置を実施した。 ③ 8:16 119 番通報及び防火防災隊の発動要請を行った。 ④ 8:27 メタクリル酸メチル製造施設を緊急停止した。 ⑤ 8:28 公設消防が到着した。 ⑥ 10:30 プロパン凝縮器にフレキホースを仮設で接続し、残存 LP ガスの気相部をフレアスタックで燃焼する準備を開始した。 ⑦ 11:35 フレアスタックにて燃焼を開始した。 ⑧ 15:52 LP ガスタンクローリーにて残存 LP 液相部の抜出処理を実施した。 ⑨ 21:27 抜出処理を完了した。

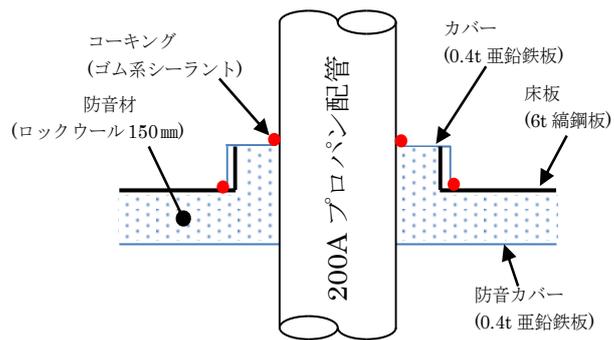
図1 防音・防振施工(事故当時)

<p>事故発生原因の詳細</p> <p>○直接原因</p> <ol style="list-style-type: none"> ①床貫通部の配管の防音対策として、床面から 150mm 下の箇所に防音カバー(0.4t 亜鉛鉄板)が施工されていた。床面と防音カバーの間は防音材(ロックウール)で埋められていた。(図1参照) ②床面上には防音材に雨水が侵入しないようにカバーがされており、コーキング(ゴム系シーラント)でシールが施されていた。 ③しかし、施工から 10 年以上経過し、経年劣化のため配管とのシール部にすき間ができていた。そこから雨水が浸入し、配管と防音材の間に滞留したため、配管の外面腐食が生じた。

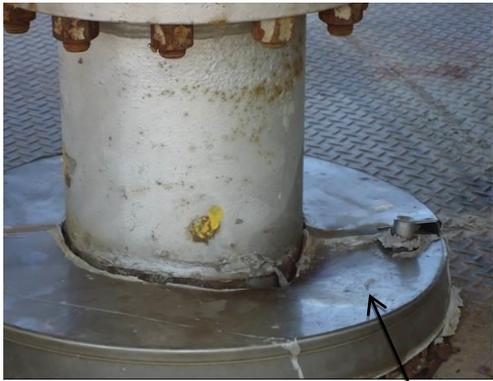
写真2 床上側からの外観
(事故当時)

カバー

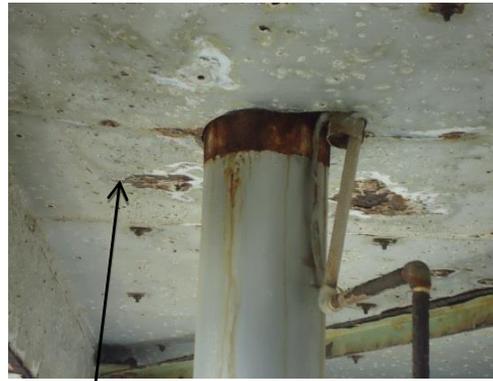
写真3 床下側からの外観
(事故当時)

防音カバー
