## 高圧ガス事故概要報告

整理番号 2014-190	事故の呼称 熱交換器の伝熱管からの塩素漏えい		
発生日時 2014-7-30 19時51分頃	事故発生場所 茨城県神栖市	事故発生事象 1次)漏えい① 2次)	事故発生原因 主)腐食管理不良 副)
施設名称 液化塩素プラント	機器 熱交換器	材質 伝熱管: STPG370S シェル: SS400 管板、チャンネルカバー: SM400B	概略の寸法 熱交換器 3,687mm×400mm 伝熱管 3,000mm
ガスの種類及び名称 塩素	高圧ガス製造能力 (温度0度、圧力0Pa) 365,797 m <sup>3</sup> /日	常用圧力 1.53MPa	常用温度 55℃
被害状況(人身被害、物的被害) シェルに温水(ボイラードレン水)、伝熱管内に液化塩素を通して、塩素を加温する横置き型熱交換器の伝熱管の温水側外面(以下、「伝熱管温水側」)が腐食減肉により貫通し、そこから温水内に塩素が漏えいし、温水が送られる温水貯槽のベントから系外に放出されたもの。人的被害および物的被害なし			
事故の概要 この事故は、熱交換器(シェル:温水、伝熱管:塩素)の伝熱管温水側が外面腐食により減肉して貫通し、そこから温水内に漏えいした塩素が、温水配管を通じて温水貯槽に達し、当該貯槽のベントから系外へ漏えいした事故である。 以下、事故の概要を時系列で示す。 <ol style="list-style-type: none"> <li>① 7月30日19時51分にNo.1液化塩素プラントの液塩建屋内に設置されているガス検知器が発報したため、No.1液化塩素プラント内で漏えいが発生したと判断し、20時00分にNo.1液化塩素プラント及び次工程のNo.1アクロライドプラントを停止させた。その後、No.1液化塩素プラントに設置している温水貯槽ベントから塩素が放出されているのを確認したため、温水貯槽ベントと塩素除害塔ラインを接続して塩素除害塔を起動した。また、温水貯槽とポンプの接続管の腐食部からの微少漏れも確認し措置を実施した。(図1～図3 参照)</li> <li>② 20時40分からNo.1液化塩素プラントの液塩建屋内に設置されている下部に熱交換器①を有する塩素貯槽①からの移液を開始した。</li> <li>③ No.1液化塩素プラントの塩素貯槽①からの移液が完了したが温水貯槽ベントから放出される塩素濃度が減らないことから、7月31日7時35分に隣接しているNo.2液化塩素プラント及び次工程のNo.2アクロライドプラントを停止させ、7時50分からNo.2液化塩素プラントの下部に熱交換器②を有する塩素貯槽②からの移液を開始した。</li> <li>④ 13時15分にNo.2液化塩素プラントの塩素貯槽②からの移液が完了し、温水槽ベン

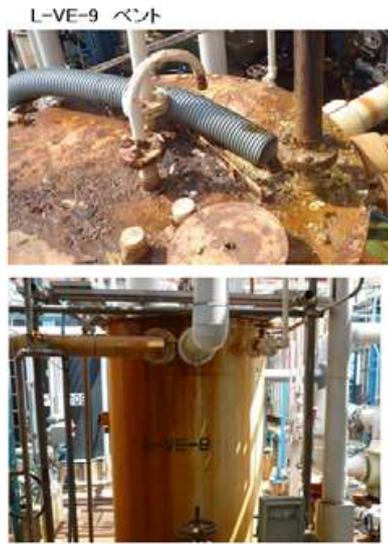
図3 温水貯槽のベント(写真上)  
温水貯槽外観

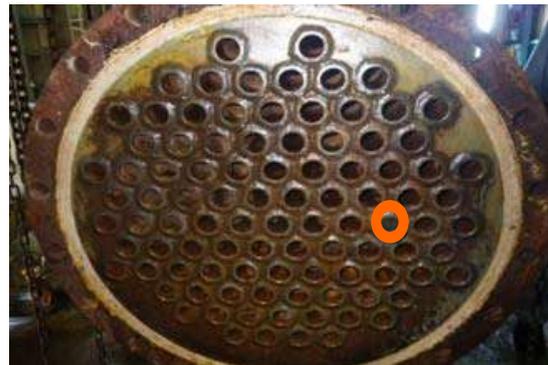
熱交換器(設置後 28 年経過)の伝熱管温水側は、温水による腐食の恐れがないと判断していたこと及び耐圧部ではなかったことから、開放検査のときは管板の目視点検と管板とチューブの溶接部の浸透探傷試験検査を実施し、伝熱管温水側は検査を実施していなかったため、伝熱管温水側の腐食が進行し貫通した。(図4、図5)

図4 熱交換器②の管板及び  
漏えいが発生した伝熱管の位置

(1) 熱交換器伝熱管の検査方法の見直し、以下の検査を実施

① 伝熱管外面検査の実施

シェル側ハンドホール2カ所を開放して、伝熱管外面の目視検査を実施する。

② 伝熱管検査:

(1)①の検査結果により全数検査もしくは抜き取り検査(20%を目安)を選択して、水浸超音波探傷検査を実施する。

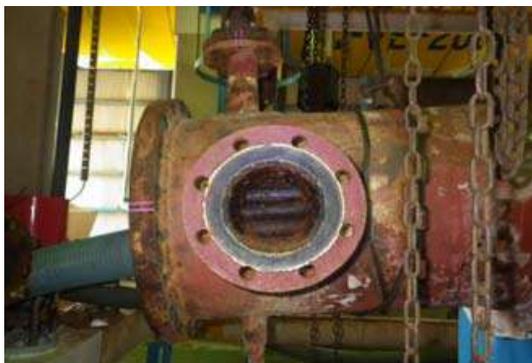
図5 熱交換器②のマンホール部

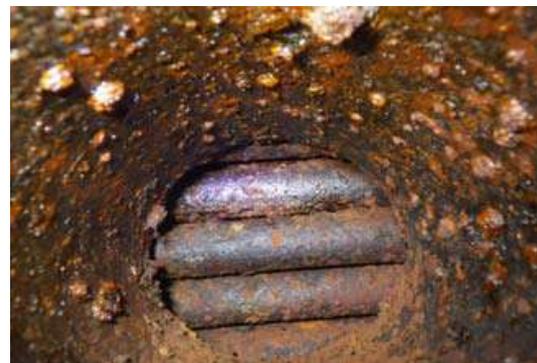
図6 熱交換器②マンホール  
から伝熱管外面

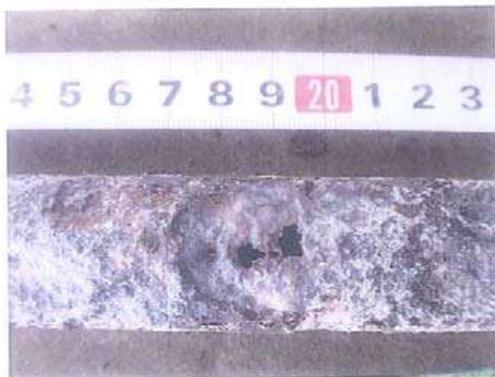
事故後、伝熱管を全て抜管して、目視検査したところ、97 本全ての伝熱管外面全体に肌荒れ状に腐食しており、1 本で貫通していることが確認された。また、肉厚測定の結果、元厚 3.9mm に対して、最小残肉厚 0.2mm から 1.9mm(最大腐食深さ 2.0mm から 3.7mm)だったものが 82 本であった。(図7～図9)

図7 伝熱管:貫通部

(2) 温水の水質管理の実施(伝熱管の腐食防止)

① 溶存酸素の低減 : 温水タンクに窒素を封入して、溶存酸素を低減させる。

② pH 値管理 : 温水の pH 値を常時監視して、管理する。

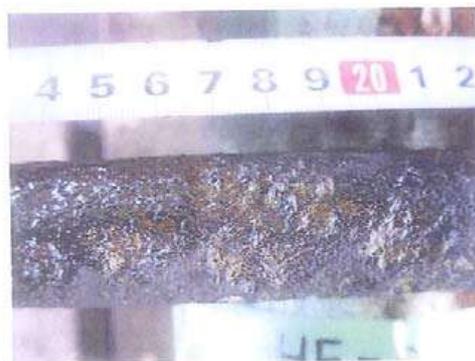
図8 伝熱管:残肉厚 0.2mm

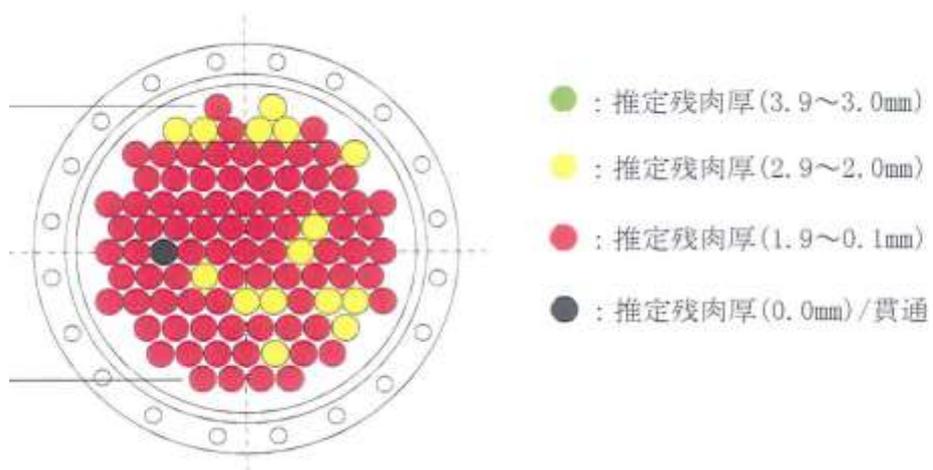
図9 伝熱管の残肉厚(最小値)の分布
