## 高圧ガス事故概要報告

整理番号 2014-211	事故の呼称 キャビテーションによりポリブタジエン設備からブタジエンが逆流し爆発			
発生日時 2014-8-12 23時50分	事故発生場所 千葉県市原市	事故発生事象 1次)爆発 2次)火災	事故発生原因 主)情報伝達の不備 副)設計不良	
施設名称 ポリブタジエン製造設備	機器 再処理タンク(非高圧ガス機器)	材質 SUS329J4L	概略の寸法 内径 1500mm×高さ 1140mm	
ガスの種類及び名称 ブタジエン、シクロヘキサン	高圧ガス製造能力 (非高圧ガス機器) (非危険物機器)		常用圧力 —	常用温度 —
被害状況(人身被害、物的被害) ポリブタジエン製造設備のスタートアップ準備作業中、熱水回収ポンプでキャビテーションが発生した。問題解決に向けて各所を点検中に仕上げ室で爆発火災が発生した。人的被害なし。物的被害は、仕上げ室壁面及び屋根部スレート、室内制御盤の破損など(図1参照)。推定漏洩量は 290kg。				
事故の概要 この事故は、ポリブタジエン製造設備の脱溶媒工程(図2参照)において、溶剤(ブタジエン、シクロヘキサン)を含む熱水が仕上げ室にある再処理タンクへ逆流したため、仕上げ室内に可燃性ガスが充満し、爆発した事例である。以下、事故の概要を時系列で示す(①～⑦は図3参照)。

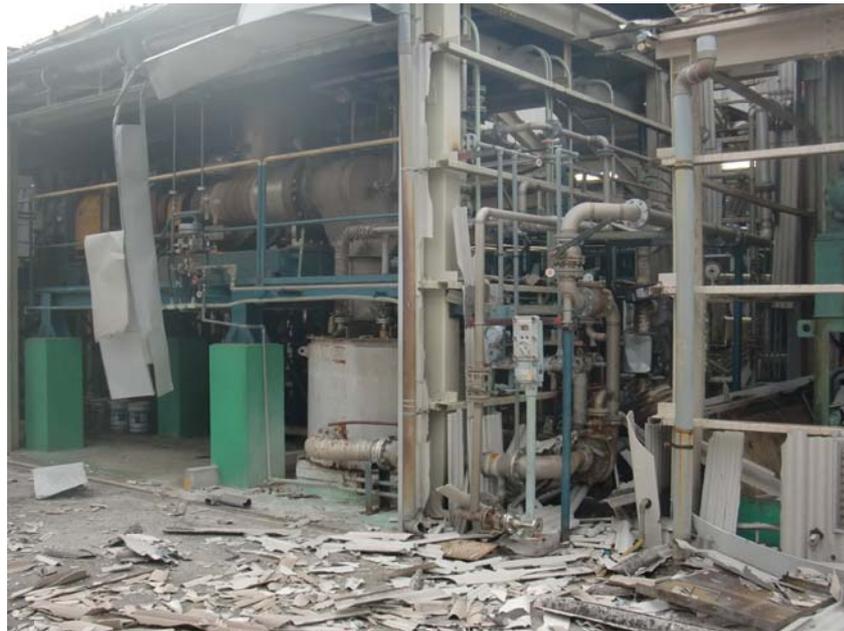
図1 爆発火災後の状況

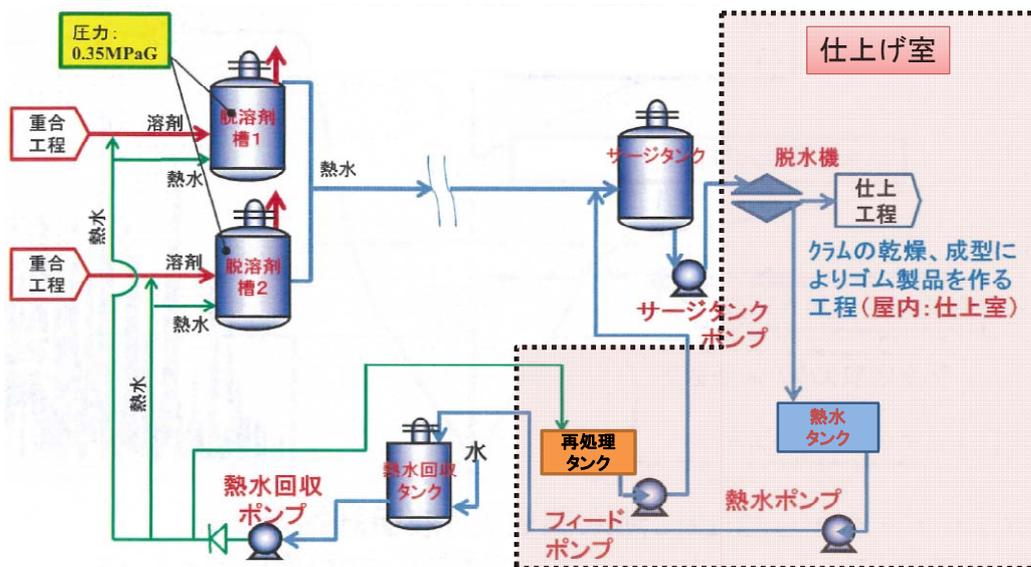
図2 脱溶媒工程

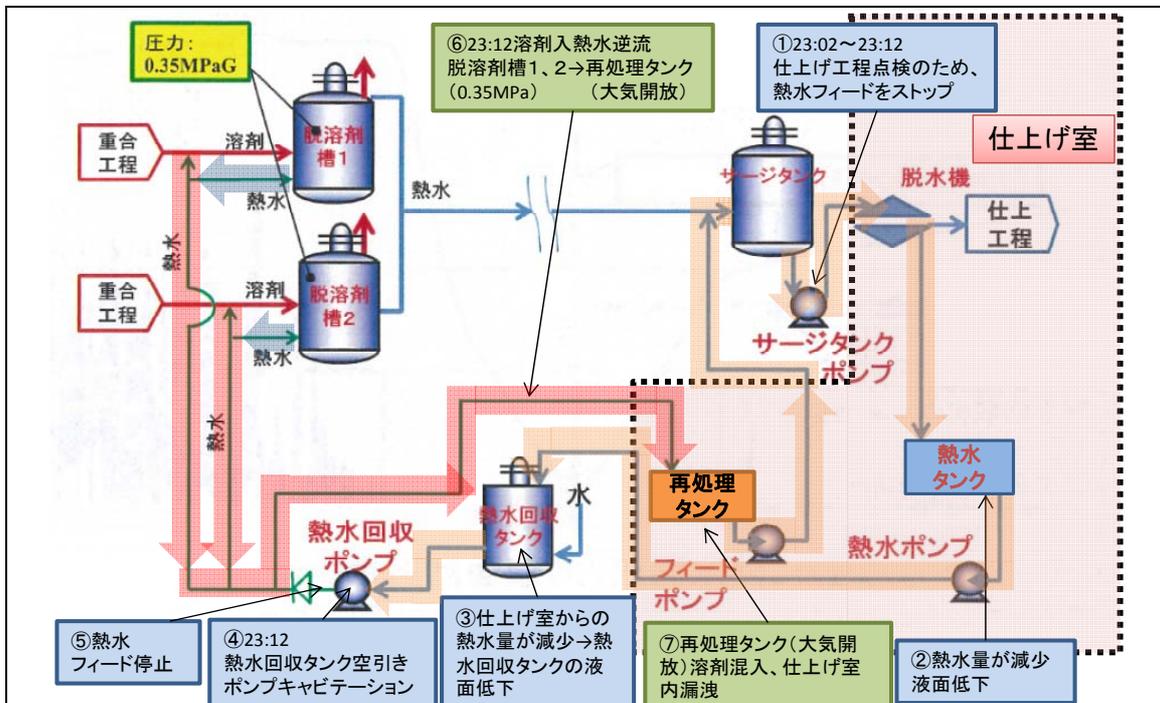
23:02～23:12	① 仕上げ工程点検開始(熱水フィード(供給)ストップ) 仕上げ工程担当者は、ポリブタジエン製造設備のスタートアップ作業において、仕上げ工程点検のため熱水フィードをストップ(サージタンクポンプをストップ)させたが、熱水フィードをストップさせたことを脱溶媒工程の担当者に連絡しなかったため、脱溶媒工程の熱水ポンプおよび熱水回収ポンプは稼働したままであった。

23:12	② 熱水タンクの熱水量減少および液面低下 熱水フィードがストップされた状態で熱水ポンプが稼働していたため、熱水タンクの水量が減少し、液面が低下した。			
	③ 熱水回収タンクの液面低下 熱水タンクの液面低下によって仕上げ室にある熱水ポンプからの熱水量が減少し、熱水回収タンクの液面が低下した。熱水回収タンクでアラームが鳴動したが、運転員がアラームを見落とした。			
	④ 熱水回収タンクで空引き、ポンプキャビテーションが発生 熱水回収タンクの液面が低下し空引きとなり、熱水回収ポンプにエアが混入しキャビテーションが発生した。			
	⑤ 熱水回収ポンプの熱水フィードが停止

23:12～23:24	⑥ 再処理タンクに溶剤入り熱水が逆流 熱水回収ポンプの熱水フィードが停止したため、吐出圧が低下し、圧力の高い脱溶剤槽側から再処理タンク側に溶剤入り

<p>23:18～</p> <p>23:35</p> <p>23:41</p> <p>23:45</p> <p>23:50</p>	<p>熱水が逆流した。</p> <p>⑦ 再処理タンク内の熱水に溶剤混入(再処理タンクは大気開放のため溶媒が漏洩したと推定)</p> <p>溶剤の混入に気がつかずに通常通りに熱水を移送したため、溶剤の混入した熱水が再処理タンク→サージタンク→脱水機→熱水回収タンクに移送</p> <p>熱水回収ポンプのキャビテーションの確認を主任が副主任へ指示</p> <p>副主任が熱水回収ポンプのキャビテーションの発生を確認したため、再起動を実施したがキャビテーションが継続した。予備ポンプの起動を試みたがキャビテーションが継続した。この時点で、熱水回収ポンプ付近で臭気を確認。</p> <p>熱水回収ポンプ内のガスを抜くため、吐出側オープン弁を開にして、熱水を少し流した。流れた熱水を確認したところ、溶剤分が浮いていることが確認された。</p> <p>仕上げ室内で爆発火災発生</p>
<p>事故発生原因の詳細</p>	<p>① 仕上工程から回収した熱水は、熱水回収タンクに回収される。熱水回収タンクから熱水を熱水回収ポンプで昇圧し、脱溶剤槽1および2と再処理タンクへ移送しているが、仕上げ工程への熱水フィードをストップしたことにより、熱水回収タンクの液面がゼロとなり、空引き状態となったため、熱水回収ポンプ内にエアーが混入し、キャビテーションが発生した。</p> <p>② キャビテーションが発生したことにより熱水回収ポンプの吐出圧が低下し、圧力が高い脱溶剤槽から圧力の低い再処理タンクに溶剤(ブタジエン、シクロヘキサン)を含む熱水が逆流した。再処理タンクは大気開放タンクであるため、液面より溶剤が揮発して仕上げ室に滞留し、何らかの電気設備が着火源となり、爆発したと推定される。</p>
<p>事業所側で講じた対策(再発防止対策)</p>	<p>① 熱水回収ポンプのキャビテーション発生対策として、熱水回収タンクの液面低下アラームを強化した。</p> <p>② 脱溶剤槽1および脱溶剤槽2からの溶剤逆流防止対策として熱水回収ラインに逆止弁を設置した。(図4参照)</p> <p>③ 熱水回収ポンプに、熱水の流量低下を検知して熱水フィード流量制御弁を閉とするインターロックを設置した。(図5参照)</p> <p>④ 上記②の逆止弁と③のインターロックが同時に機能しなかった場合に、逆流の可能性があるので、熱水の回収ラインを変更した。(図6参照)</p> <p>⑤ 仕上げ室内にガス検知器を設置し、発報した場合の行動規範を明示した。</p> <p>⑥ 溶剤逆流リスクを潜在的に有した設備で設置以来運転していたことが、事故の調査で判明した。このため、HAZOPを必ず実施し、その実施対象を高圧ガスや危険物取り扱い施設に限らず、施設全般にするよう基準を改訂した。</p> <p>⑦ 仕上げ工程担当が熱水フィードをストップさせたことを上流工程の担当者へ連絡しなかったことが、熱水回収ポンプの空引きおよびキャビテーション発生の一因となったことから、始業時ミーティング方法の変更、手順書の改訂、運転手順書総点検等をおこなった。</p>

図3 事故概要(時系列)
