# 高圧ガス事故概要報告

| 整理番号<br>2014-217 | | 事故の呼称<br>ナフサ水素化処理装置の加熱炉内部の異常燃焼 | | |
| 発生日時<br>2014-8-20 2 時 20 分 | | 事故発生場所<br>愛媛県今治市 | 事故発生事象<br>1 次) 火災<br>2 次) | 事故発生原因<br>主) 操作基準等の不備<br>副) 誤操作、誤判断 |

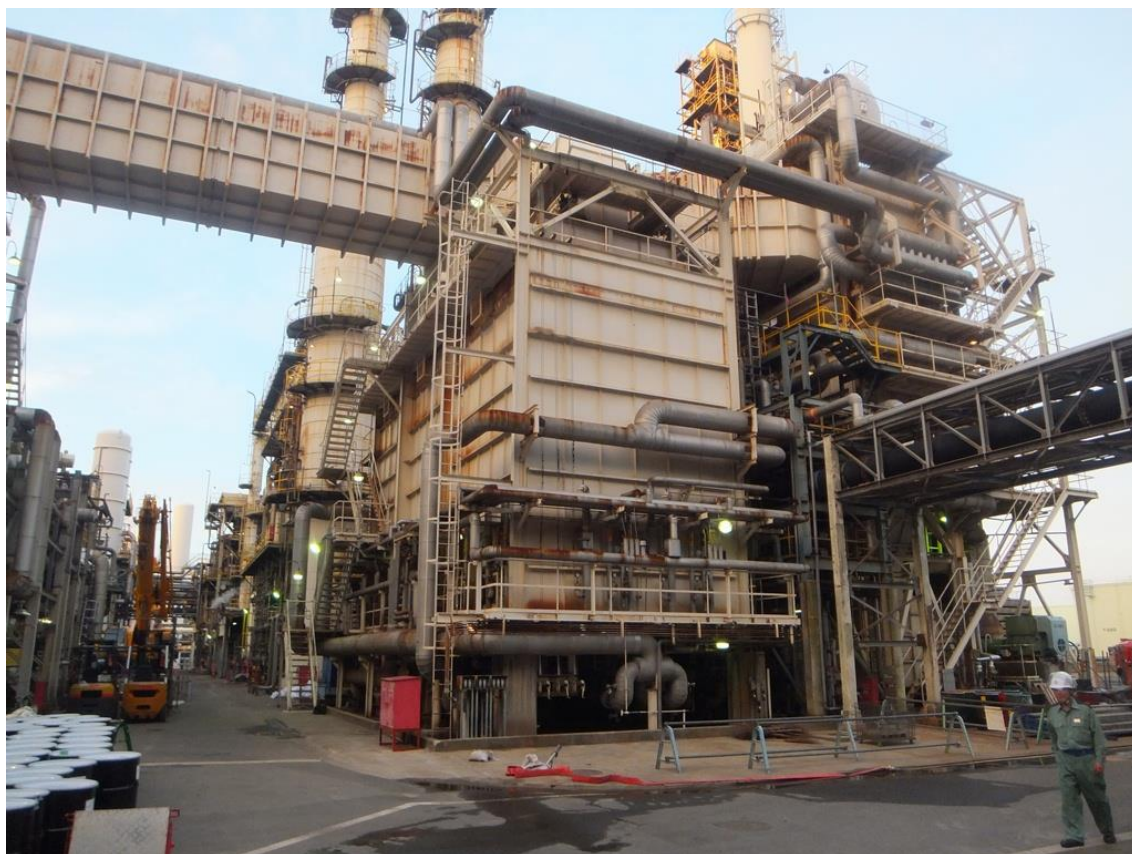
写真1 加熱炉

| 施設名称<br>BTX設備 | 機器<br>加熱炉<br>(写真1) | 材質<br>加熱チューブ: STF410、<br>炉壁: SS41 | 概略の寸法<br>加熱炉 高 10m、幅 6m、奥 11m | |

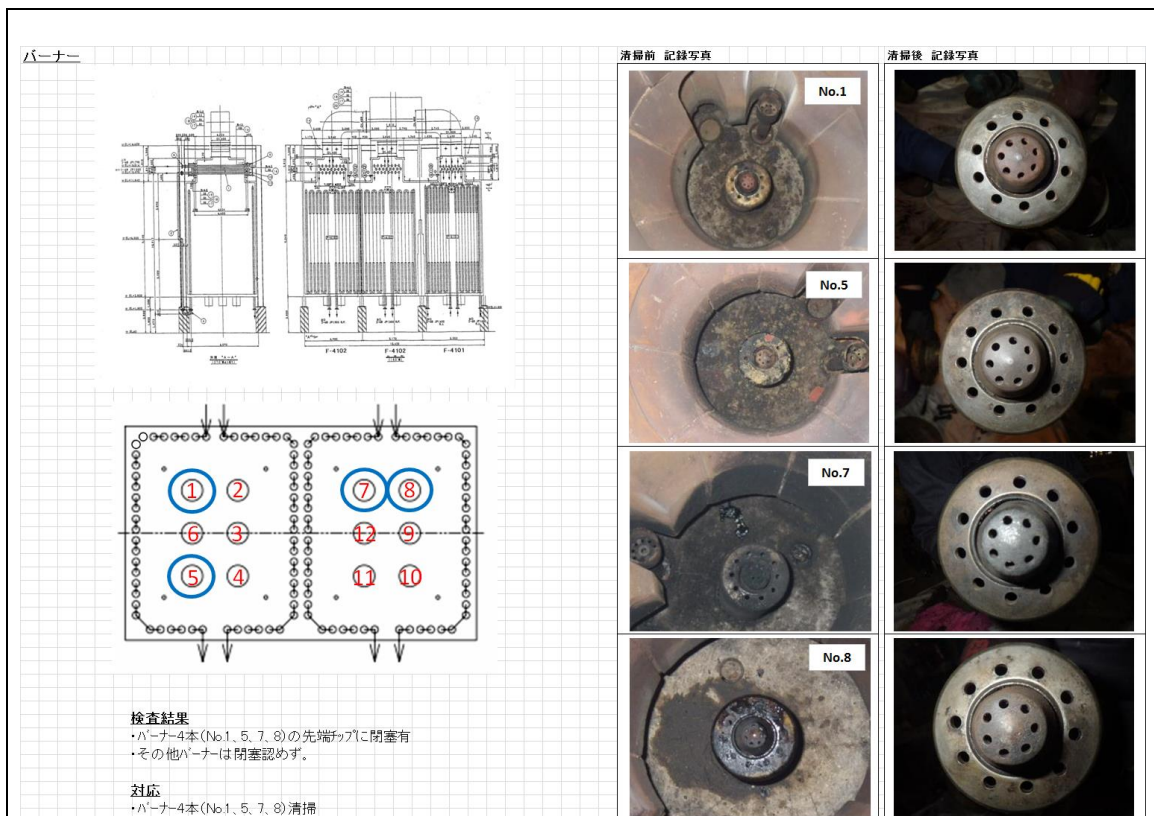
図2 バーナー部

使用していたバーナー : 1, 3, 5, 8, 10, 12

清掃を実施したバーナー : 1, 5, 7, 8

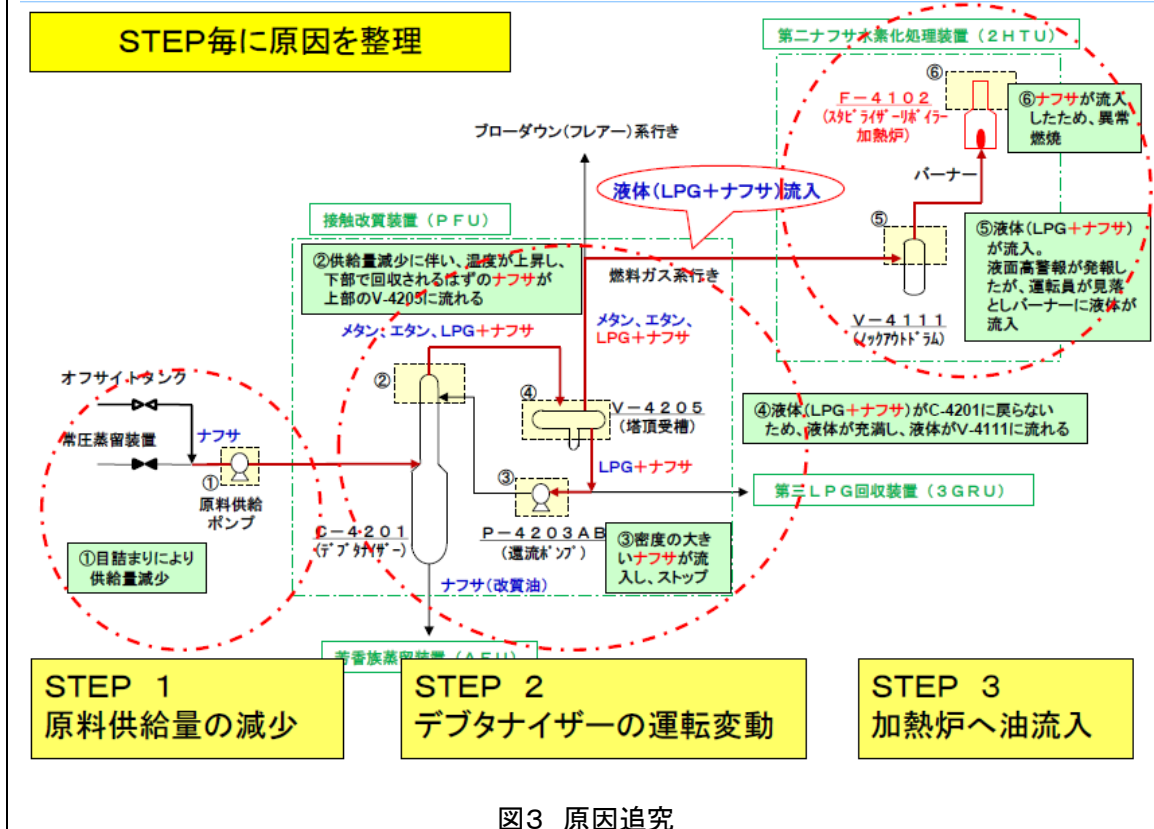
## 【通常】概略系統図

| <p>②その対応として、塔頂受槽の液面調整のためデブタナイザー還流ポンプの操作を行ったが、密度の大きいナフサ留分が含有されたため還流ポンプが過負荷で停止した。</p> <p>③その結果、塔頂受槽の液面が急激に上昇し、燃料ガス系へナフサが混入した。</p> <p>④混入したナフサは、ノックアウトドラムを経由し燃料ガスバーナから加熱炉内に流出、異常燃焼に至った。異常燃焼に至る前にノックアウトドラムの液面上昇アラームが発報されていたが、ボード担当者はデブタナイザーの蒸留操作に気を取られ、気付かなかった。当時のアラーム量は10件／1分程度であった。(以上全て図3による)</p> |

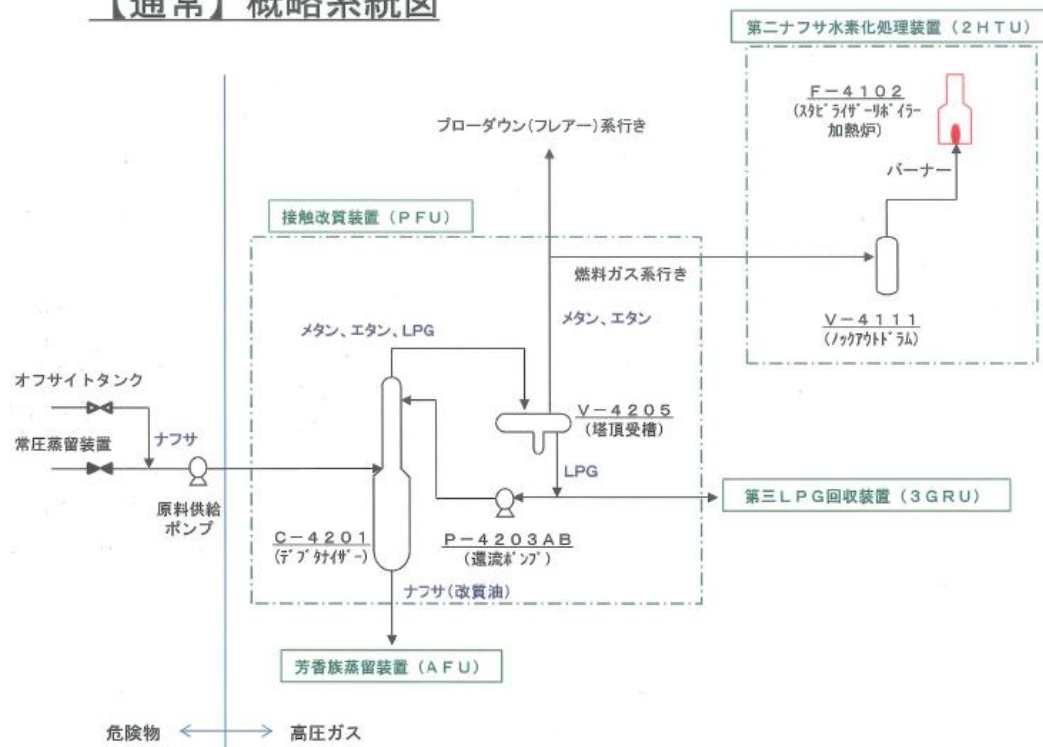
図4 通常の運転(参考)

通常の運転では、ナフサはデブタナイザーの下部から抜き出される。
