高圧ガス事故概要報告

整理番号 2014-304	事故の呼称 重質油熱分解装置におけるコークドラムの安全弁出口配管からの漏えい火災			
発生日時 2014-11-2(日) 5時32分頃	事故発生場所 岡山県倉敷市	事故発生事象 1次)漏えい① 2次)火災	事故発生原因 主)腐食管理不良 副)検査管理不良	
施設名称 重質油熱分解装置	機器 安全弁出口配管	材質 STPT370	概略の寸法 外径 267.4 mm (厚さ 9.3 mm)	
ガスの種類及び名称 ナフサ、灯油、軽油、重油留分、硫化水素	高圧ガス製造能力 (温度 0 度、圧力 0Pa) 758,003m ³ / 日	常用圧力 0.052MPa	常用温度 250°C	
被害状況(人身被害、物的被害) 定常運転中の重質油熱分解装置コークドラム(CD-502)上部に設置している安全弁出口配管から火災が発生した。火災により安全弁下流配管、コークドラム保温材および関連部品が焼損した。(人的被害なし)				
<p>事故の概要</p> <p>発災場所となった安全弁出口配管は、ブローダウン冷却塔(TW-871)に常時接続されており、その配管内は常時気体および液体(水、硫化水素)が停滞していた。このため、配管内で湿潤硫化物腐食環境が形成され、腐食により配管から油(ナフサ、灯油、軽油、重油留分)が漏えいし火災が発生した。以下、事故の概要を時系列で示す。</p> <ol style="list-style-type: none"> ① 3:00 原料油のチャージ先のコークドラムを CD-501 から CD-502 に切替え、CD-501 はストリッピング(スチームをドラム内に導入し油分を系外に除去する工程)を開始した(蒸気の送り先は精留塔(TW-501))。巡回点検にてコークドラム周辺に異常がないことを確認した。 ② 3:40 CD-501 の蒸気の送気先を TW-501 から CBS 系[※]に切替えた。 ③ 4:10 CD-501 のストリッピングを停止、クエンチング(水をドラム内に張り込みコークスを冷却する工程)を開始した。 ④ 5:32 原料をチャージ中の CD-502 において協力会社社員が火災を発見し、統合計器室のコークス係員に無線で連絡した。連絡を受けたコークス係員が遠隔操作カメラで火災を確認した。 ⑤ 5:37 コークス係班長が 119 番通報を行った。(第一報) ⑥ 5:40 重質油熱分解装置の緊急運転停止操作を開始。 ⑦ 5:55 自衛現地本部を設置した。 ⑧ 6:00 公設消防が現地に到着し、公設現地本部を設置した。 ⑨ 6:08 共同防災隊による冷却散水を開始した。 ⑩ 6:13 公設消防隊による冷却散水を開始した。 ⑪ 6:20 鎮火を確認した。 <p>※CBS 系:コークドラムで発生する

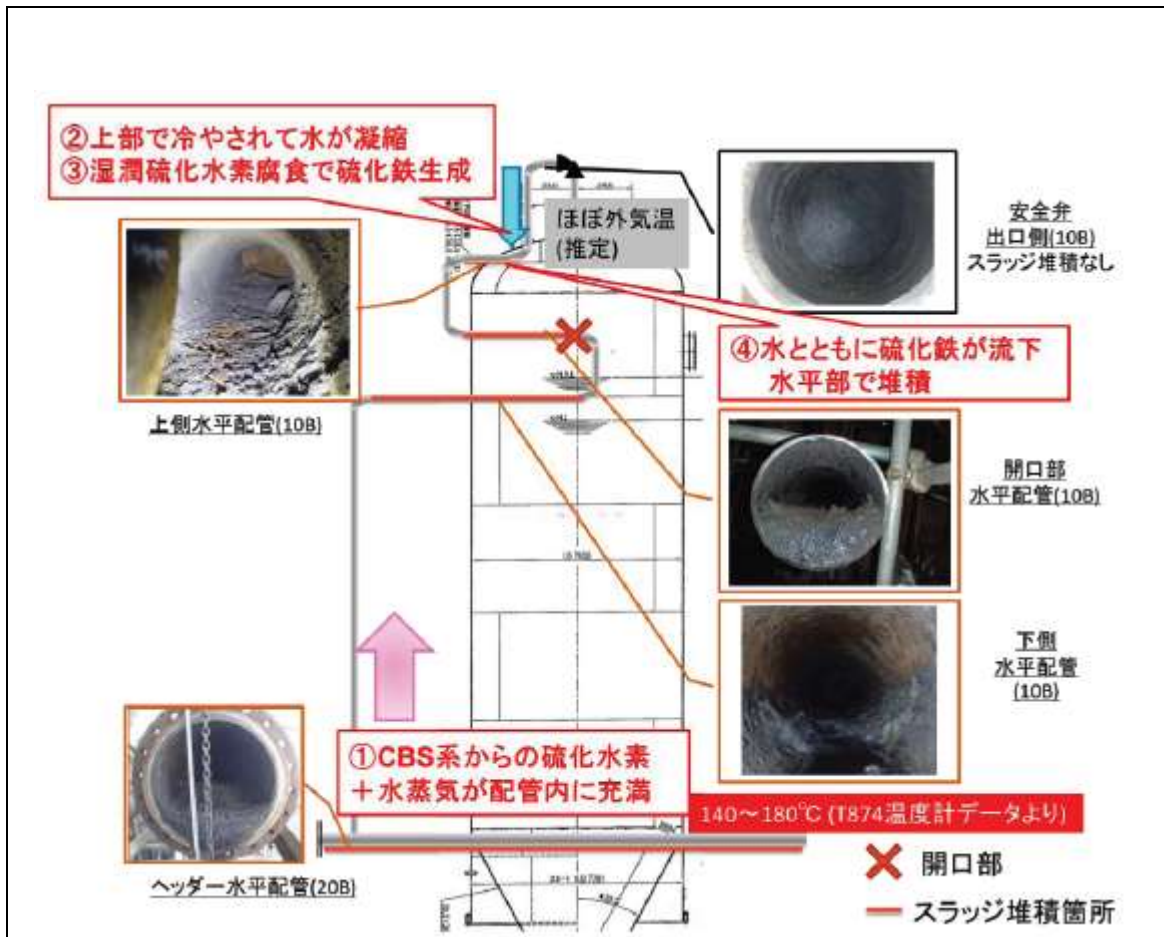
図3 配管内に水分および硫化水素が供給されるメカニズム

<p>事故発生原因の詳細</p> <ol style="list-style-type: none"> ①安全弁出口配管は CBS 系に常時接続しているため、ストリッピングおよびクエンチング時には出口配管に水蒸気、硫化水素を含むガスが充満していた。(図3参照) ②水蒸気が配管上部において冷却されて凝縮水となり、配管下部に流れ落ちた。

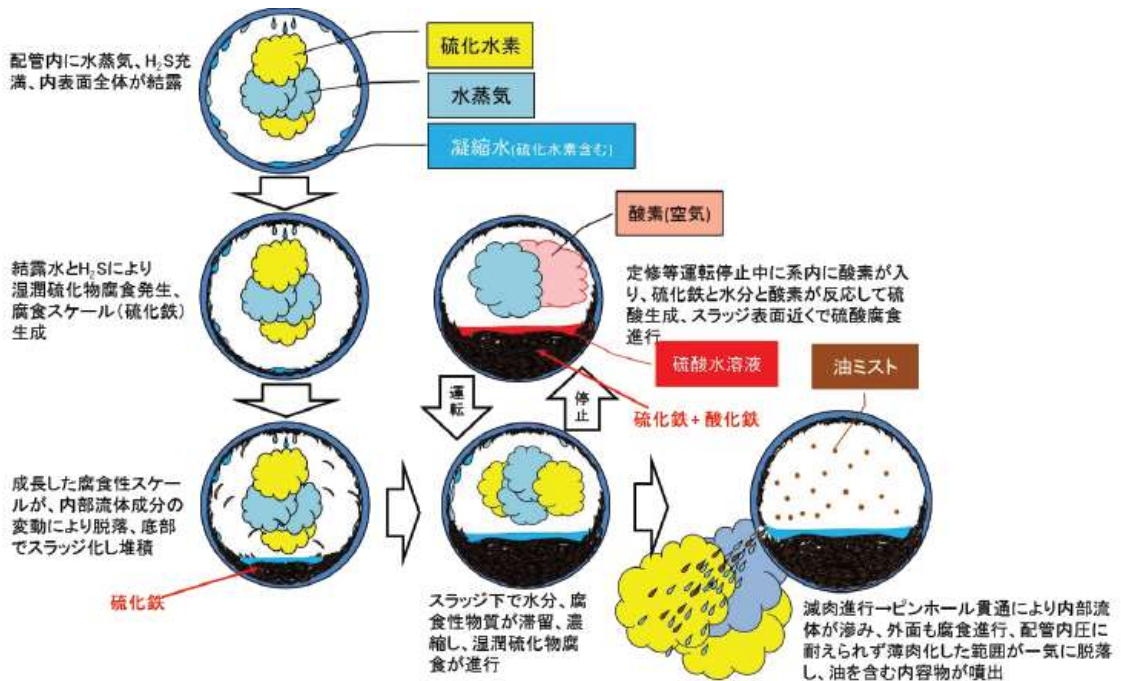
図4 安全弁出口配管の腐食メカニズム

<p>その過程で凝縮水と硫化水素により、湿潤硫化物腐食が発生し、硫化鉄スケールが生成、配管内底部にスラッジとして堆積した。</p> <p>③堆積した硫化鉄が、運転停止中の安全弁点検等のフランジ開放時に侵入した酸素、および残留水分と反応し、生じた硫酸により配管内部で腐食がさらに進行した。</p> <p>④②と③の繰返しにより配管内面からピンホール貫通後、内部流体が滲み出し、配管外面も腐食減肉が進行した。配管の内圧により薄肉化した部分で大きな開口が生じた。(図4参照)</p> <p>⑤通常、ブローダウン冷却塔(TW-871)では塔底加熱器で加熱された油と水を、スプレーノズルからTW-871内部へ吹き込むことで水分を除去している。通常、吹き込まれた油はミスト状になりTW-871のボトムへ落ちるが、配管が開口したことにより、通常流れの無い部分(行き止り配管)に流れが生じ内部流体が噴出した。</p> <p>⑥漏洩した油の発火温度は約240～250℃であり、コークドラム外面温度は430℃であった。このため、コークドラムに向かって飛散した油は、保温止めリング部の保温の隙間から保温内部に侵入し、コークドラムの熱によって気化し発火した。さらに安全弁出口配管から飛散している油にも引火した。</p> <p>⑦安全弁出口配管の配管水平部にスラッジ(硫化鉄)が堆積し腐食が進行することに対する認識が不足していた。具体的には、運転停止中の硫酸生成対策、スラッジ除去、運転中の硫化水素充満対策、適切な肉厚測定点の設定が不十分であった。</p>
<p>事業所側で講じた対策(再発防止対策)</p> <p>①コークドラムCD-501及びCD-502の各3本(合計6本)の安全弁出口配管の水平部をスラッジが溜まらないような形状(図9参照)に取替える。取替を実施しない配管については、水平部に堆積したスラッジを除去する。</p> <p>②事故後に確認したスラッジの堆積量および堆積状況を踏まえ、定修時にRT(放射線透過試験)等を行いスラッジ洗浄の時期を決定する。</p> <p>③スラッジ洗浄は、配管切断後にウォータージェット洗浄により行う。</p>

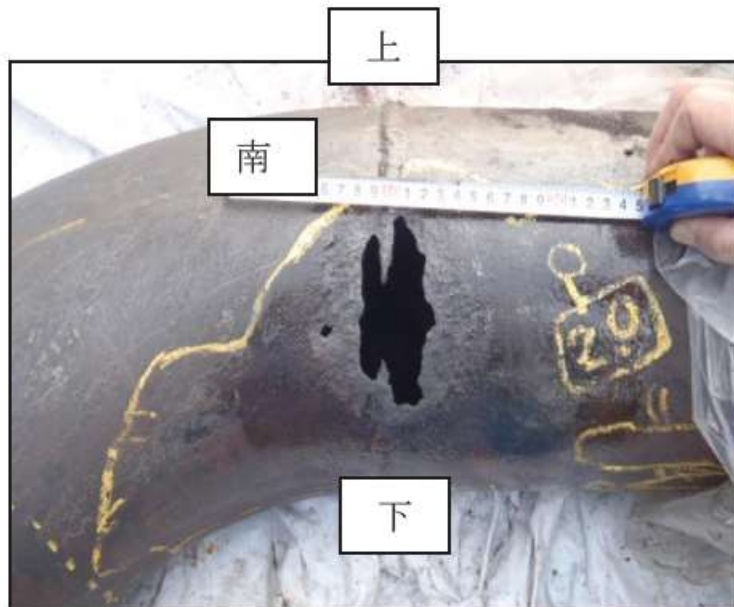
図5 漏えい部(安全弁出口配管)

開口状況

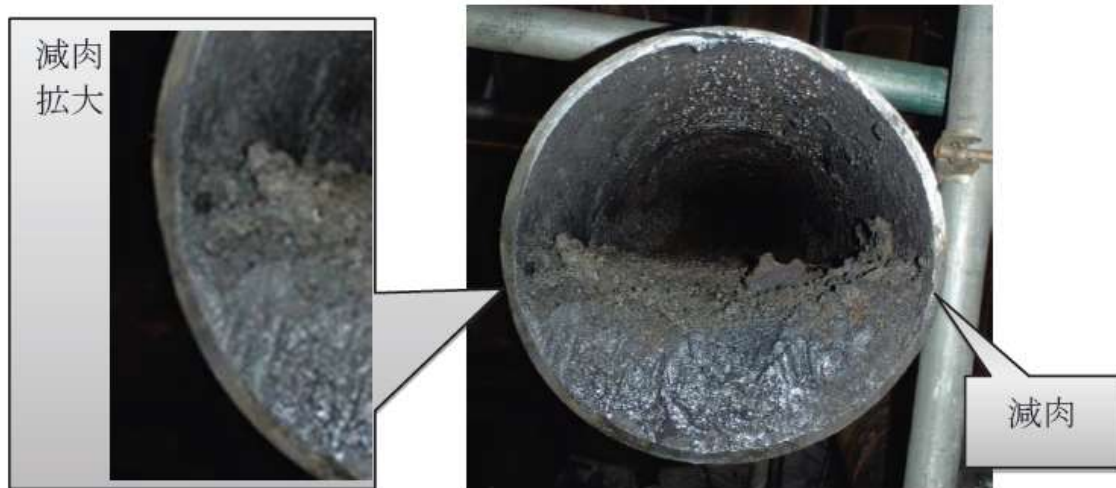
減肉状況
