## 高圧ガス事故概要報告

整理番号 2014-351	事故の呼称 空気分離装置放液溜の破裂による周辺機器及び配管の破損		
発生日時 2014年12月12日 9時 6分	事故発生場所 大分県大分市	事故発生事象 1次)噴出漏えい 2次)破裂・破損等	事故発生原因 主)点検不良 副)一
施設名称 3号空気分離装置	機器 No.3 放液溜 (図1、2参照)	材質 SUS304	概略の寸法 放液溜 D4000 mm、H6000 mm、t3 mm
ガスの種類及び名称 酸素、窒素	高圧ガス処理能力 4,560,000 m <sup>3</sup> /日	常用圧力 0.525MPa	常用温度 40/-196℃
被害状況(人身被害、物的被害) 2014年12月12日午前9時6分に3号空気分離装置の停止作業に伴う液化ガスの放液作業中に No.3 放液溜(非高圧ガス設備)が破裂し、破片が事業所構外にも飛散する事故が発生した。 人的被害なし 物的被害(放液溜の破損、周辺設備の液化装置の破損によるパーライト(粉末断熱材)噴出、関連配管破損、約650mの範囲に破片が飛散、物損:構外11ヶ所、構内16ヶ所)(写真1、図3、4参照)			
事故の概要 6号空気分離装置稼働開始に伴い、3号空気分離装置を停止し、分離器内部の液化酸素、液化窒素などの液化ガスを放液するため、弁手動操作にて放液溜へ放液を開始した。その後、9時6分に大きな破裂音発生、放液溜が破損した。放液溜内部の残留水と液化ガスの接触で生成された氷により、放液溜が閉塞され、液化ガスの気化による圧力上昇で破裂に至った可能性が高い(図5参照)。事故の概要を時系列で示す。 ①2014年12月12日6時55分、3号空気分離装置を停止。 ②8時0分、3号空気分離装置から放液溜へ放液開始。 ③9時6分、大きな破裂音発生。 ④9時7分、保安センターより消防通報実施。 ⑤9時42分、県消防保安室へ3号空気分離装置放液溜破損の旨連絡。 ⑥9時47分、当日出勤社員、協力会社社員の安否確認完了			
事故発生原因の詳細 ①(直接原因)放液溜に水が滞留し、放液溜内部の残留水と液化ガスの接触で生成された氷により、放液溜が閉塞され、液化ガスの気化による圧力上昇で破裂に至った可能性が高い。なお、水が侵入したメカニズムは図6参照。放液時、連絡配管内で液化ガスがガス化し、そのガスの流れにより配管内の水が3号放液溜へ押し込まれたため滞留した。 ②(間接原因)2001年8月の底板変形トラブルの検証と対策が不十分で、放液溜が破裂することを想定できなかった。また、閉止フランジによる排水口に水抜き弁を設置したが、作業手順を変更しなかったため、水抜き弁の操作をしなかった。(備考欄参照) ③異常に対するリスク感性の不足、工場管理上のPDCA の不足(組織連携と情報の共有が

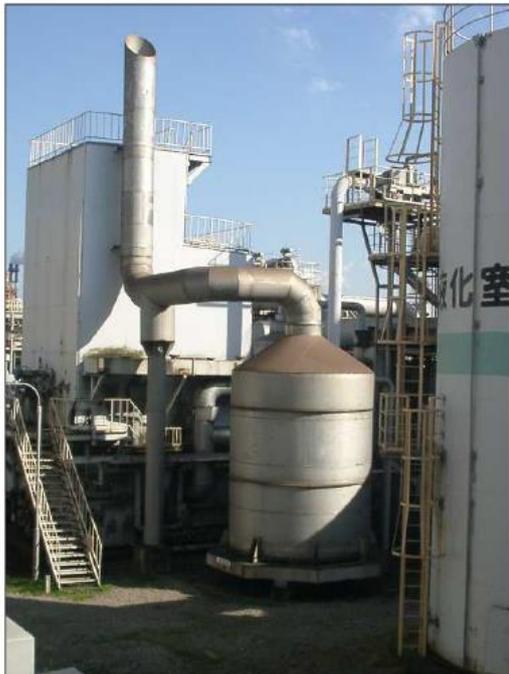
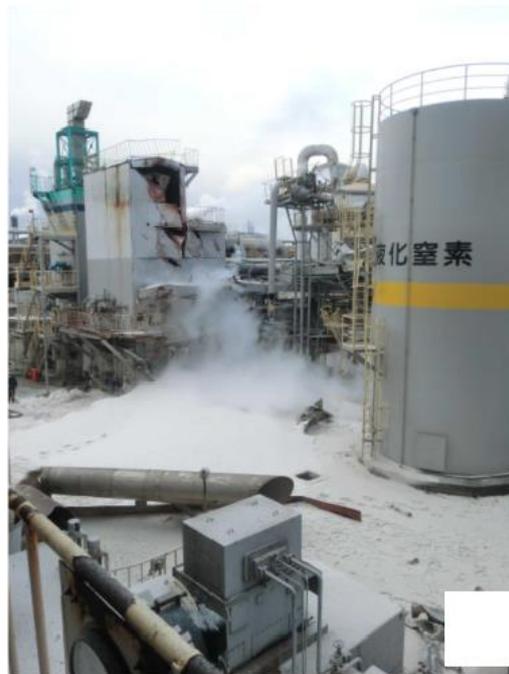
写真1 No. 3放液溜飛散状況

事故前(撮影日;2009年7月24日) 事故後(撮影日;2014年12月12日)

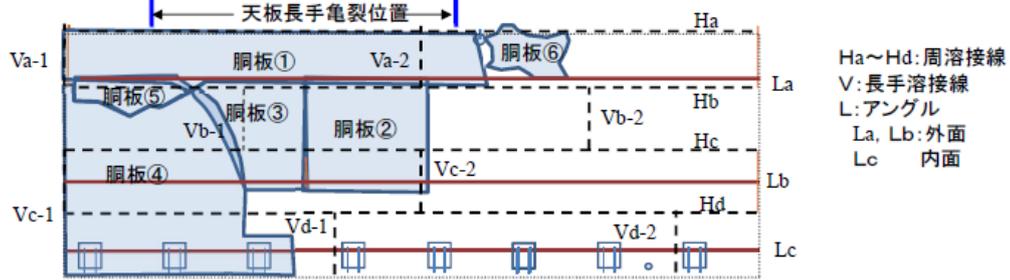
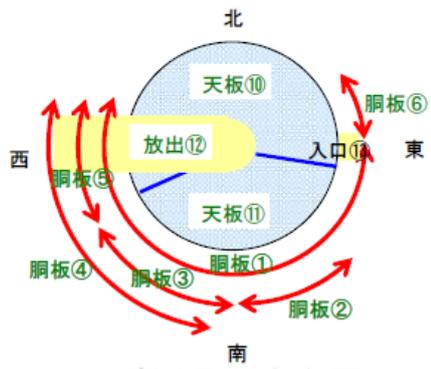
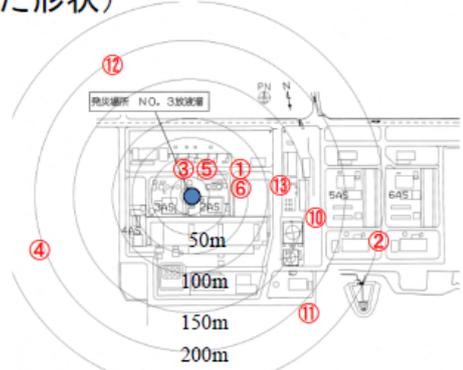
図4 破断品の飛散状況

破断品の展開図(外面側から見た形状)

破断品の方向図

破断品の飛散図

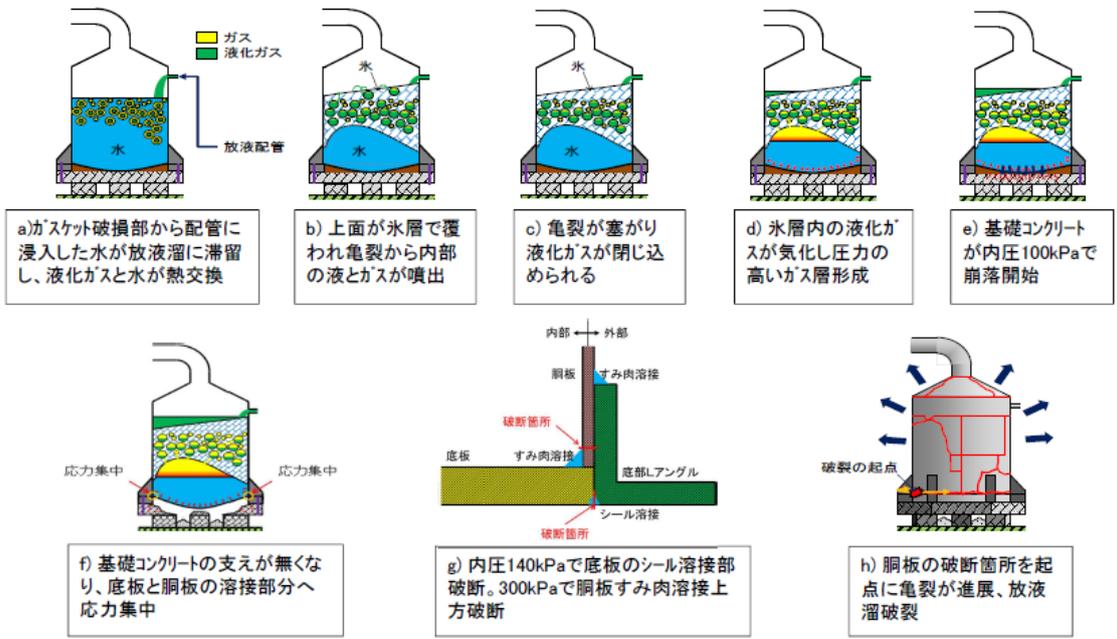
図5 破裂発生に至るメカニズム推定

2001年8月No. 3放液溜において底板変形のトラブルが発生した。放液時に放液溜に滞留していた水により氷が生成、膨張したことが原因と推測した。1977年の設置以来数多くの放液作業を実施してきたが、破裂することを想定できなかったことや、放液溜の中に水が存在していたとしても、液化ガスを放液すると放液溜底部にて水が氷となるだけとの認識であった。今回の事故発生原因も同様に水の滞留が起因となっている。以上のことから間接要因を抽出した。
