高圧ガス事故概要報告

整理番号 2014-372	事故の呼称 接触改質装置の改質反応器ボトム配管からのナフサ、LP ガス漏えい火災			
発生日時 2014/12/7 01 時 30 分頃	事故発生場所 大阪府堺市	事故発生事象 1 次) 漏洩 2 次) 火災	事故発生原因 (主) 設計不良	
施設名称 接触改質装置	機器 配管	材質 1・1/4Cr-1/2Mo 鋼	概略の寸法 3/4B 枝管 (本管22B)	
ガスの種類及び名称 液化石油ガス、ナフサ	高圧ガス製造能力 12, 540, 577m ³ /D (標準状態)	常用圧力 2.8MPa	常用温度 488℃	
被害状況(人身被害、物的被害) 人身被害: 無し 物的被害: 配管一部				
<p>事故の概要</p> <p>接触改質装置は通常運転中であった。2014 年 12 月 7 日 1 時 30 分頃に現場目視確認中、接触改質装置の反応器ボトムラインより出火していることを発見した。内部流体が漏えいし、内部流体温度が高く、自然発火したものと思われる。(図1)</p> <p>漏えい量は約100L で、ボトムライン22B の本管と3/4B 枝管のすみ肉溶接継手の止端部に割れが発生し、当該枝管の当て板の外周すみ肉溶接継手開口部から漏えいした。</p> <p>① 01:30 製油 1 課 直副長が現場目視確認中、接触改質装置の反応器ボトムライン(22B)の枝管取り出し部(3/4B)より出火していることを発見し、直長へ連絡した。</p> <p>② 01:50 接触改質装置の緊急停止アクション開始</p> <p>③ 02:35 接触改質装置の緊急停止アクション作業完了</p> <p>④ 06:00 完全消火、安全確認完了</p>				
<p>事故発生原因の詳細</p> <p>1. 直接原因</p> <p>① 反応器ボトムライン(22B)の枝管取り出し部(3/4B)に、製造時のすみ肉溶接継手止端部に、溶接後熱処理後の微細な割れを確認した。(図2)</p> <p>② 当該配管周りの配管熱応力解析の結果、ボトムラインの熱変位により許容応力を超過した曲げ応力が枝管取り出し部(3/4B)に発生することが判明した。(図3)</p> <p>③ 常用温度488℃の下、クリープ脆化により枝管取り出し部(3/4B)すみ肉溶接継手止端部割れが進展して開口した。(図4)</p> <p>④ 枝管取り出し部(3/4B)の当て板の外周すみ肉溶接継手部に溶接品質不良があった。(図5)</p> <p>⑤ ③開口部より内部流体が枝管より当て板側と本管の間に漏れ、更に ④開口部より当て板の外周すみ肉溶接継手の開口部より外部に漏れた。(図6)</p> <p>2. 間接原因</p> <p>① 配管の材質が、1・1/4Cr-1/2Mo鋼である場合は、『

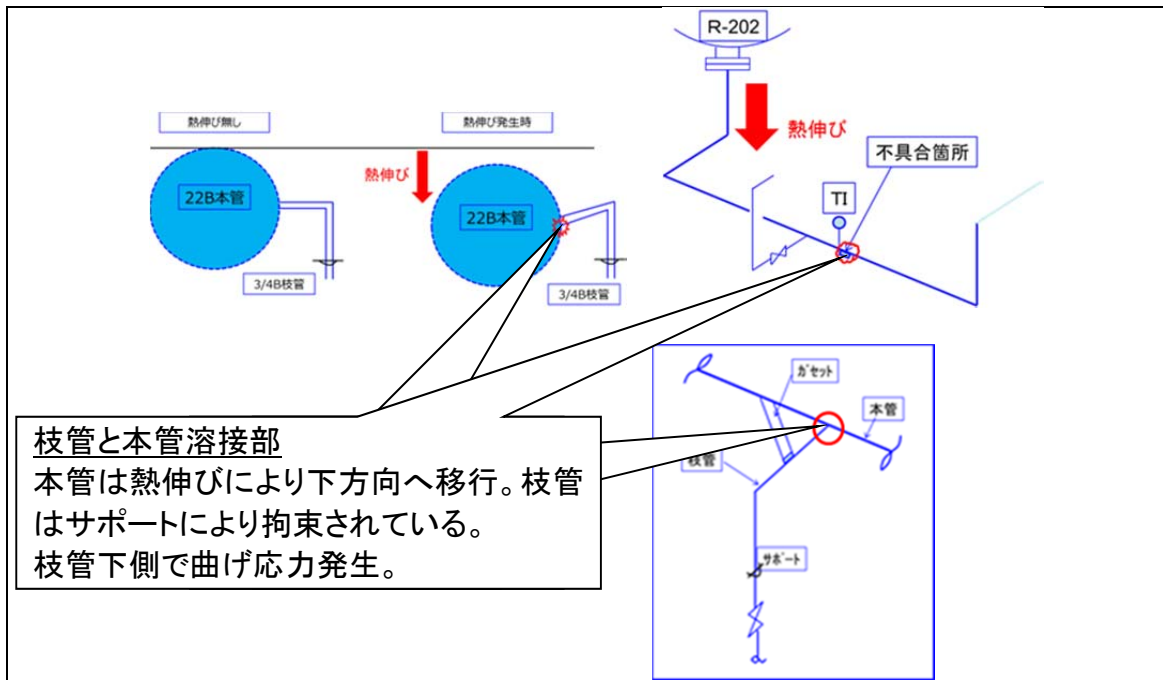
図3 枝管下側に曲げ応力

常用温度488°Cの下、ボトムラインが下側に熱伸び、枝管は下側半周にクリープ脆化割れが発生した

<p>事業所側で講じた対策(再発防止対策)</p> <p>1. 直接原因の対策</p> <p>① 接触改質装置を含めて Cr-Mo 鋼を材料とした圧力容器及び配管に関して、溶接後熱処理後の割れの発生が懸念される箇所について、枝管のすみ肉溶接継手の非破壊検査を実施し、全て健全であること確認した。</p> <p>② 大口径配管から枝出している小口径配管について、配管熱応力の検討が実施されているかを確認し、不十分な箇所が他に無いことを確認した。</p> <p>2. 間接原因の対策</p> <p>枝管取り出し部が当て板により補強されている構造で、かつ当て板内側に溶接継手が存在する場合は、当て板下の配管と枝管の溶接継手も検査対象とすることを「Cr-Moクリープ割れ検査プログラム」に追記した。また、検査のためにアクセスできなければ、外面から斜角 UT 検査にて割れの有無を検出することも追記した。</p> <p>尚、当て板施工は、当該部分の1カ所のみであったため、結果として検査実績はない。</p>
<p>教訓(事故調査解析委員会作成)</p> <p>① 大口径配管から枝出している小口径配管の支持方法に、運転時の熱変位により配管に過大な曲げ応力が加わっていないことを、運転管理部門及び設備管理部門合同で P&ID 等及び現場の確認を実施する必要がある。</p> <p>② 大口径配管と小口径配管の接合には、管台を用いるか、溶接継手に穴と小口径配管の補強を考慮する必要がある。(単なるすみ肉溶接継手はあり得ない。)</p> <p>③ 当て板を用いる場合には、目的と効果を明確にする。(すみ肉溶接継手の上に当て板を溶接しても補強にならない。)</p>
<p>事業所の事故調査委員会</p> <p>第1回 2014年12月 7日 (推定原因/補修方法(案)策定)</p> <p>第2回 2014年12月10日 (補修方法決定)</p> <p>第3回 2015年 3月13日 (原因及び対策確定)</p>
<p>備考</p> <p>「Cr-Moクリープ割れ検査プログラム」に今回の事例を反映し、再発防止策を盛り込んで改定した。</p>

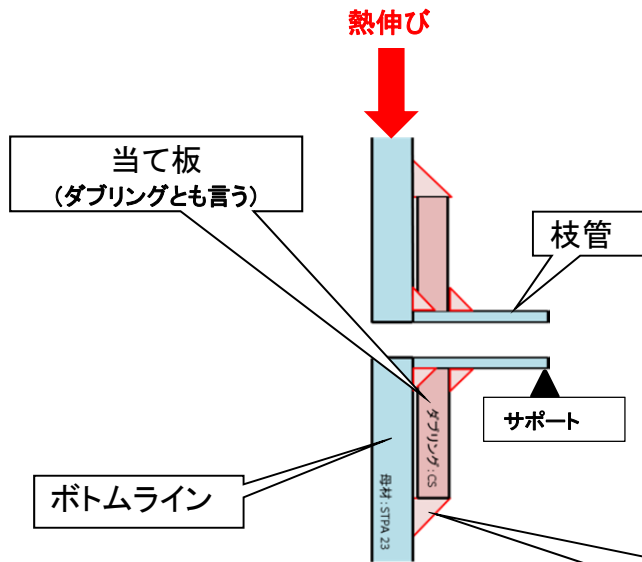
図5 当て板部割れ状況

当て板の外周溶接部に溶接品質不良があった。
