## 高圧ガス事故概要報告

整理番号 2015-033	事故の呼称 工事中の圧縮機吸込配管の塞ぎ蓋吹き飛び		
発生日時 2015年2月10日 9時45分頃	事故発生場所 福岡県福岡市	事故発生事象 1次) 漏えい 2次)	事故発生原因 主) その他(工事中) 副)
施設名称 冷凍機(遠心式圧縮機)	機器 配管、冷凍設備、ハウジング形継手	材質 塞ぎ蓋: 鉄鋼	概略の寸法 口径 250A、板厚 34mm
ガスの種類および名称 フッ素ガス 134a	高圧ガス冷凍能力 283.3 トン	常用圧力 0.35MPa (停止中)	常用温度 室温 (停止中)
被害状況(人的被害、物的被害) 人的被害: 重傷 1名 物的被害: なし			
<p>事故の概要</p> <p>当該事業所は、2014年12月8日から2015年2月9日まで発災した冷凍機の遠心式圧縮機の定期分解点検をするため当該圧縮機を取り外しメーカーに分解点検整備を依頼し、その期間メーカーは分解点検整備を実施していた(図1参照)。</p> <p>2015年2月10日は、分解点検整備の終了した当該圧縮機を事業所に搬入し、冷凍機へ取り付け戻す工程となっており、9時30分頃から工事業者が圧縮機の搬入準備をしていた。また、事業所内では、圧縮機を取り付け戻すために、蒸発器の出口配管端部にメンテナンス中に設けられていた塞ぎ蓋(閉止板)を取り外すことになっていた。</p> <p>作業員の一人が蒸発器の出口側配管に取り付けられていたハウジング形継手(図2参照)で固定されていた塞ぎ蓋を取り外そうとしてハウジング形継手のボルトを少し緩め、そのままの状態蒸発器の出口配管付近で別の作業を行っていたところ、蒸発器出口配管内の圧力で塞ぎ蓋(重量約14kg)が吹き飛び、当該作業員の足を直撃し負傷した。直ちに消防署(救急車手配)と警察へ通報し、被災者を救急車にて病院へ搬送した。</p>			
<p>事故発生原因の詳細</p> <ol style="list-style-type: none"> <li>当該冷凍機の遠心式圧縮機を取り外すために、当該冷凍機内の冷媒を凝縮器に回収し集めた。</li> <li>回収時は、液ラインの止め弁が「閉」のため、圧縮機の運転により蒸発器内部の冷媒はほぼ無くなり、圧縮機を取り外し蒸発器の出口配管及び凝縮器の入口配管の端部2カ所に塞ぎ蓋を設けた。蒸発器内は残圧が無い状態になっている。</li> <li>約2カ月後の2015年2月10日、塞ぎ蓋に取り付けハウジング形継手のボルトを少し緩めたことで締結力が弱まり、ハウジング形継手及び塞ぎ蓋が吹き飛んだ。このことによって、残圧が無いはずの蒸発器内部が塞ぎ蓋を吹き飛ばすほどの内圧があったと推定される。</li> <li>残圧が無いはずの蒸発器内部に残圧がある状態となった原

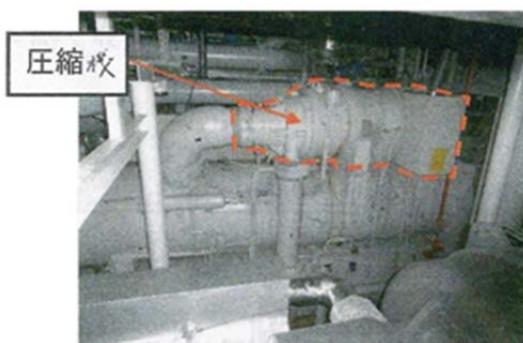
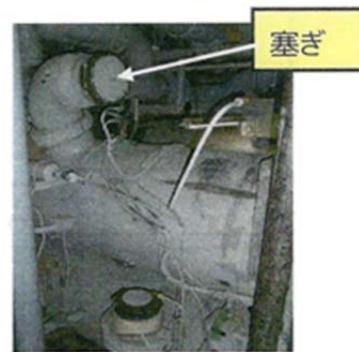
図 1 圧縮機の取り外し及び塞ぎ蓋の取り付け

2014.12.20圧縮機O/Hで撤去

～2014. 2.10まで封し状態

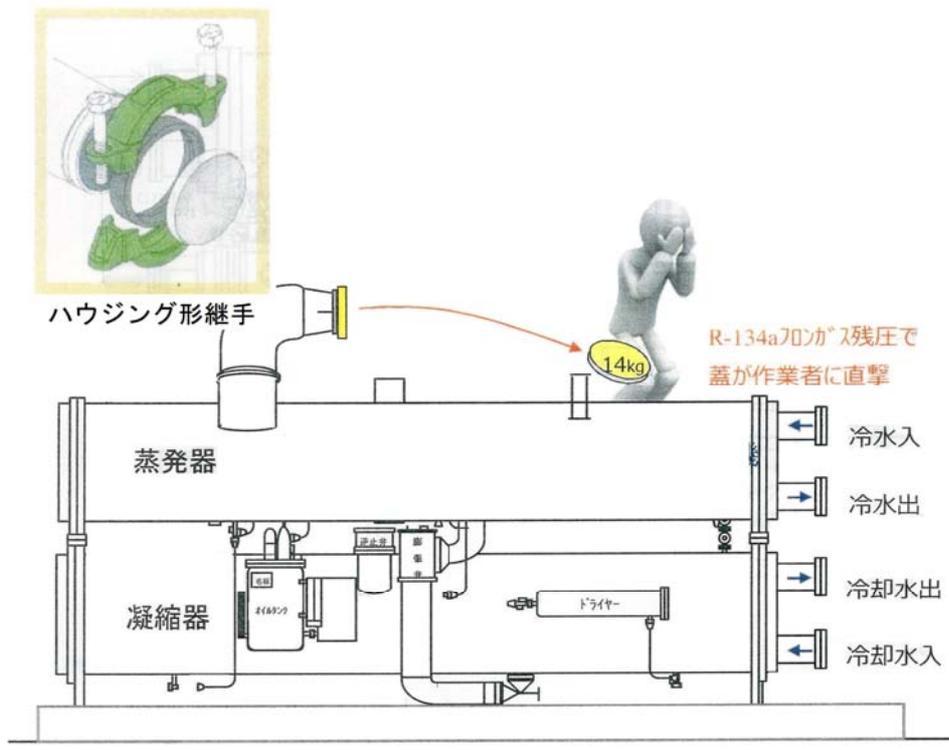
図2 ハウジング形継手及び冷凍機（立面図）

ハウジング形継手とは、配管と配管、又は、配管と閉止板を固定するための継手の一般的な呼称であり、メカニカル継手、ヴィクトリックジョイント、グループタイプジョイントと呼ばれる場合もある。ハウジング形継手は、圧力を保持する配管には使用できない。

1. 設備のメンテナンス中であっても、内圧が確認できる圧力計を必ず設置する。
2. 配管を閉止する場合には、ハウジング形継手を使用せずにフランジ式継手を使用する。
3. 作業時にハウジング形継手を使用する場合、これを緩めるときに、塞ぎ蓋が外れて飛ぶことが想定される位置において作業を実施しない。

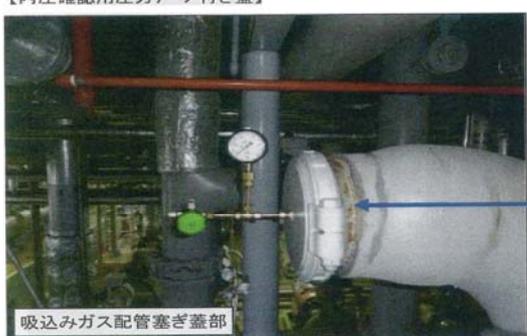
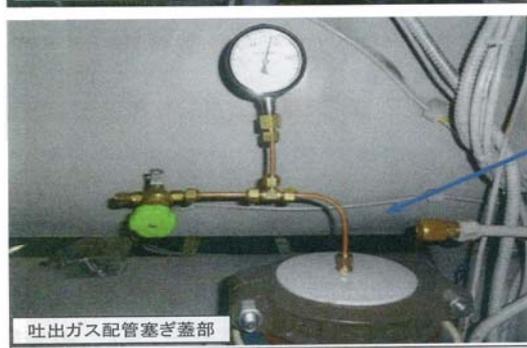
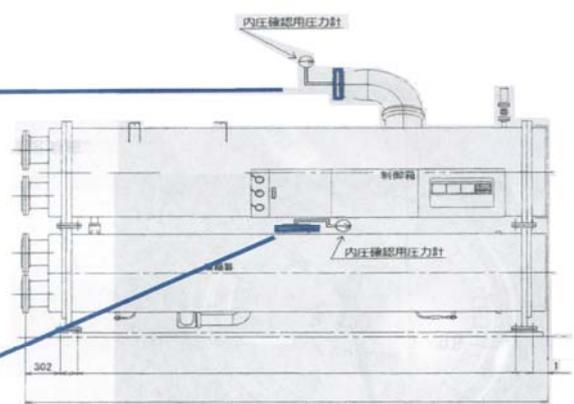
図3 塞ぎ蓋に圧力計の設置

【内圧確認用圧力ゲージ付き蓋】

<p>事業所側で講じた対策(再発防止対策)</p> <ol style="list-style-type: none"> <li>冷凍機修理の委託業者に対して、冷媒回路開放作業時には以下の事項の徹底を図る。 <ol style="list-style-type: none"> <li>冷媒回路を開放する際は、必ず内部圧力が無いことの確認徹底を図る。</li> <li>整備等により冷媒回路を開放後、塞ぎ蓋等で一時的に密閉状態になった場合は、密閉回路となった箇所には必ず圧力計を取り付ける(図3)。</li> </ol> </li> </ol>
