## 高圧ガス事故概要報告

整理番号 2015-098	事故の呼称 食品工場における CO 中毒		
発生日時 2015 年 4 月 10 日 9:35 頃	事故発生場所 静岡県浜松市	事故発生事象 1 次) その他 (CO 中毒)	事故発生原因 主) 誤操作 副) 操作基準等の不備
施設名称 LP ガス消費施設	機器 直火式ガスオープン	材質 -----	概略の寸法 -----
ガスの種類および名称 LP ガス(消費中) CO(オープンの排気)	高圧ガス製造能力 -----m <sup>3</sup> /日 (貯蔵量 5,854kg)	常用圧力 -----	常用温度度 5~35℃
被害状況(人身被害、物的被害) 人的被害 : 軽傷 7 名(救急搬送) 物的被害 : なし			
<p>事故の概要</p> <p>当該工場ではパイ(焼き菓子)を生産しており、事故当日の状況を下記に示す。</p> <ol style="list-style-type: none"> <li>① 8:00     パイ生地をオープンに投入し、生産開始。</li> <li>② 9:35     パイ成型室にて作業中の作業員 1 名が突然意識を失ったため、責任者が生産を停止。救急搬送。</li> <li>③ 9:55     成型室内の作業員の安全を確認し、生産を再開。</li> <li>④ 10:50    成型室内の複数の作業員が、体調不良を訴えたため、工場長指示により、生産停止。成型室内作業員全員をリフレッシュルームに移動。 最初に、救急搬送された作業員の検査結果より、血中の一酸化炭素濃度が高いとの連絡を受け、成型室、リフレッシュルームの換気を実施。</li> <li>⑤ 12:50    リフレッシュルームに移動した作業員のうち、6 名の容態が悪く、救急搬送。</li> </ol>			
<p>事故発生原因の詳細</p> <p>オープン室の直火式ガスオープンは 90 本のバーナーが設置されており、全長は 50m で、4 台の排気ファンが設置されている。</p> <p>パイ生産時は、これらの排気ファンが作動することによって、直火式オープンの排気が、焼き上げ室から成型室へ流れないようにしている。</p> <p>事故当日は、オープン作業員が、パイ生産前に排気ファンの起動スイッチを押し忘れたため、排気ファンは作動していなかった。</p> <p>そのため、直火式オープンの排気が、焼き上げ室から成型室側に流れこみ、これを吸いこんだ作業員が一酸化炭素中毒になった。</p> <p>また、事故後の調査で、直火式オープンの 90 本のバーナーのうち、8 本のバーナーがガス供給量過多の状態でも運転されていたこと、ガスミキサー内部のテーパー管 65 本、および二次空気管 80 本に不純物(すす)が付着

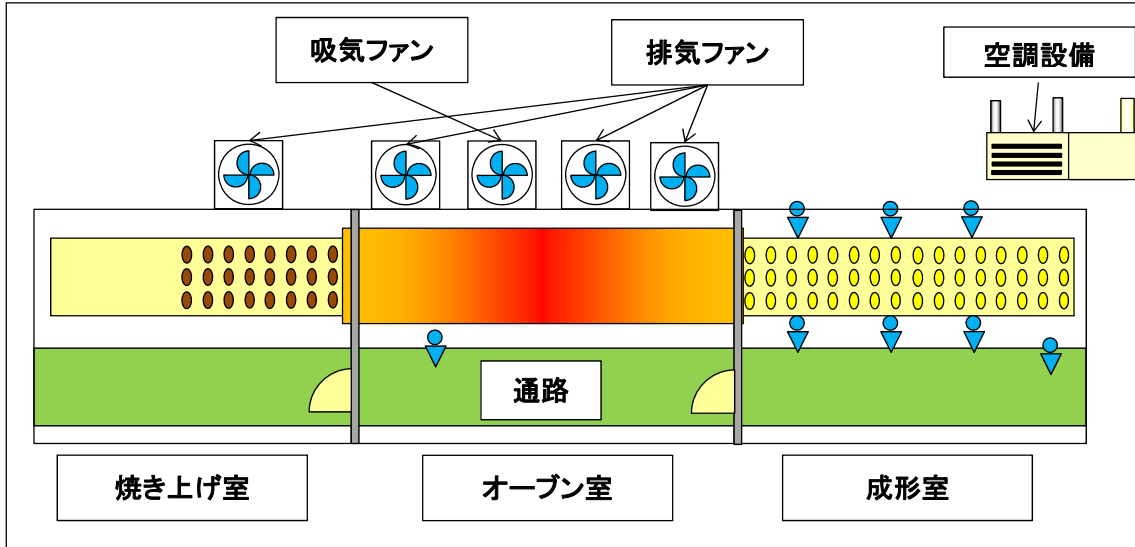
成形室、オープン室、焼き上げ室の概略図

焼き上げ室の排気ファン1台とオープン室の給排気ファン4台が確実に起動していれば、燃焼空気が成型室側に逆流しないことがドライアイスでの検証実験で判明した。したがって、吸気ファン、排気ファンのいずれかのスイッチを入れ忘れた場合は、オープンの燃焼回路が起動しないシーケンス制御を組み込んだ。また、燃焼回路が起動中に、吸気ファン、排気ファンのいずれかのスイッチを誤って切ってしまった場合には、燃焼回路が自動的に停止するように制御を変更した。

さらに、成形室側がオープン室に対して正圧となるように空調設備を設置した。

上記対策を立てても万が一、COまたは可燃性ガスが流出した場合に備え、成形室、オープン通路、焼き上げ室にCO濃度測定器および可燃性ガス検知器を設置した。
