高圧ガス事故概要報告

整理番号 2015-189	事故の呼称 医療用酸素容器ユニットを充填中の酸素漏えい火災			
発生日時 2015年6月8日(月) 14時45分	事故発生場所 山口県宇部市	事故発生事象 1次)漏えい 2次)火災	事故発生原因 主)締結管理不良 副)	
施設名称 充填所	機器 充填継手 (ワンタッチ式)	材質 SUS316L(チャック部) SUS303(スリーブ部) フッ素ゴム(Oリング)	概略の寸法 W22-14山 右ねじ (容器バルブ)	
ガスの種類および名称 酸素	高圧ガス製造能力 (温度0度、圧力0Pa) 67,646.1m ³ /日	常用圧力 16.2MPa	常用温度 5°C~ 35°C	
被害状況(人身被害、物的被害) 酸素漏えい時に、充填継手が焼損した。また、焼損に伴い発生した火炎により、容器8本が炎にあぶられたため、4本は廃棄、4本は容器再検査を実施した。 人的被害は発生していない。				
<p>事故の概要</p> <p>医療用酸素充填設備 No.6 により 7m³ 医療用酸素容器に酸素ガスを充填中、12.7MPa まで充填したところ、容器の充填口に接続していたワンタッチ式の充填継手(以下、「充填継手」という。)が外れ、酸素ガスが漏えいした。以下、事故の概要を時系列で示す。</p> <ul style="list-style-type: none"> ① 13:37 7m³ 医療用酸素容器(16本)の充填を開始 ② 14:45 充填継手が容器から外れ、酸素ガスが漏えい、瞬間的に発火し、瞬時に失火、直ちに関連バルブ閉止 ③ 15:10 山口県消防保安課に通報 ④ 15:15 宇部・山陽小野田消防局に通報 ⑤ 15:40 山口県薬務課に通報 ⑥ 16:23 宇部市環境政策課に通報 <p>充填継手が外れた直後に、瞬間的に火炎が発生し、継手部が焼損した。また、周辺の容器及び容器に貼付されていた表示(紙)も焼損したが、すぐに炎は収まった。 近くにいた作業員2名が、酸素充填設備の系列弁および容器付属弁をそれぞれ閉止したことで、酸素の漏えいは停止した。</p> <p>酸素ガスの漏えい量 7.4Nm³(容器内残圧および漏えい時間から、事業所で推定)</p>

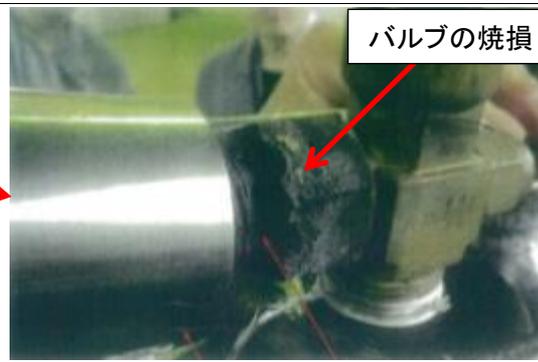
充填継手拡大

<p>事故発生原因の詳細</p> <p>当該充填設備の充填継手は、気密性を保つために、充填継手の先端に、Oリングが設置されている。気密性を保つためには、充填継手のOリングと容器バルブ側のOリング接触面がしっかり接触している必要がある。充填継手は、平成21年に取り付けて以来、充填前の目視検査、気密検査は行っていたが、分解整備は実施していなかった。また、充填継手が滑らかに作動せず、組み込みしづらい状況であった。</p> <p>今回発災した充填継手は焼損してしまったため、発災した充填継手のOリングの状況は確認できなかったが、同様の設備で確認したところ、ひび割れを生じているOリングが発見された。また、容器バルブ側のOリング接触面を確認したところ、複数の</p>

圧痕が確認された。

これらのことから、充填継手の O リングのひび割れ、容器バルブ側の O リング接触面の傷(圧痕)、それらに加え、摺動性が悪化していた充填継手を使用していたため、O リングと容器バルブ側の O リング接触面がしっかりと接触せず、酸素の漏えいに至ったと推定される。

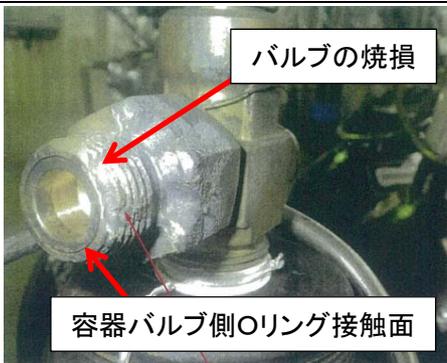
焼損した容器バルブ

容器バルブ側の O リング接触面から漏えいした酸素による摩擦熱、および漏えい時に充填継手内の微小な空間内で断熱圧縮した際に発生した熱により充填継手(SUS316L)が局所的に高温となった。

さらに、高濃度の酸素雰囲気中であったことから、赤熱した充填継手が融点以上の高温となり充填継手が焼損し、溶けた金属が容器表面の表示(紙)を燃やしたため、火炎が発生したと推定される。

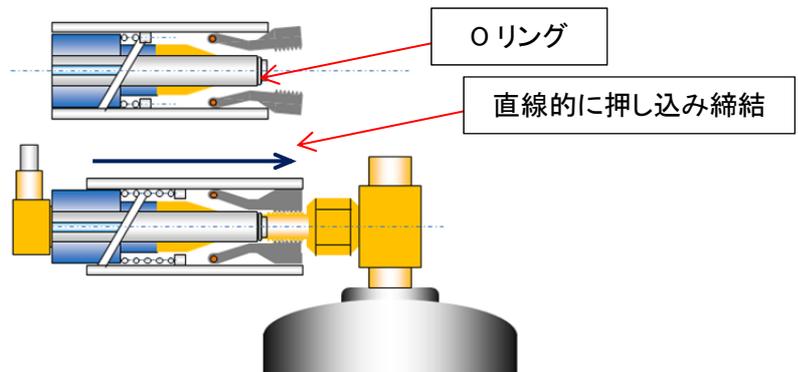
ワンタッチ式の充填継手

- ① 充填継手の O リングは、充填口の内部に設置されており、確認がおろそかになりやすいため、手順書に記載し、使用前に確実に確認することが重要である。
- ② 頻繁に取り付け、取り外し行う酸素の充填継手は、定期的にシール性の確認を行うことが重要である。
- ③ メーカーの仕様書を参考にして、充填継手の使用期限を決め、定期的に O リングを交換することが重要である。また、使用期限内であっても、点検時に O リングの劣化が確認された場合は交換し、シール性を維持することが重要である。
- ④ ワンタッチ式の充填継手は、容器バルブのねじ山の方向に関係なく、直線的に取り付け、取り外しを行うため、充填継手のねじ山部が磨耗し、締結が不完全になる恐れがある。充填継手部のねじ山の健全性を管理することが重要である。
(ワンタッチ式の充填継手、回転ハンドル式の充填継手の図参照。)

ワンタッチ式の充填継手は、継手部分を容器バルブに直線的に押し込むことで、継手内部のチャック部と容器バルブの雄ねじが締結される。

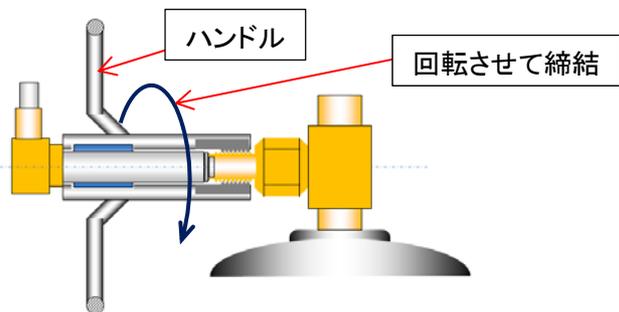
回転ハンドル式の充填継手

回転ハンドル式の充填継手は、ハンドルを回転させることで、継手部内雌ねじと容器バルブの雄ねじが締結される。
